# 船舶事故調査報告書

令和3年4月7日  
 運輸安全委員会（海事専門部会）議決  
 委員 佐藤 雄二（部会長）  
 委員 田村 兼吉  
 委員 岡本 満喜子

事故種類	転覆
発生日時	令和2年4月25日 14時30分ごろ
発生場所	岩手県大槌町大槌港東方沖 大槌港灯台から真方位106°1.6海里（M）付近 （概位 北緯39°20.4 東経141°57.9）
事故の概要	漁船大盛丸は、養殖施設の錨網の敷設作業中、転覆した。 大盛丸は、甲板員1人が死亡し、船外機等に濡損を生じた。
事故調査の経過	令和2年5月15日、本事故の調査を担当する主管調査官（仙台事務所）ほか1人の地方事故調査官を指名した。 原因関係者から意見聴取を行った。
事実情報 船種船名、総トン数 船舶番号、船舶所有者等 L×B×D、船質 機関、出力、進水等	漁船 大盛丸、2.6トン IT3-44465（漁船登録番号）、新おおつち漁業協同組合 9.32m（Lr）×2.76m×1.04m、FRP ガソリン機関（船外機）、147kW（動力漁船登録票による）、平成27年4月21日
乗組員等に関する情報	船長 54歳 一級小型船舶操縦士 免許登録日 平成19年2月8日 免許証交付日 令和元年7月1日 （令和6年7月21日まで有効） 甲板員 82歳
死傷者等	死亡 1人（甲板員）
損傷	船外機、航海計器等に濡損
気象・海象	気象：天気 晴れ、風向 南南東、風力 3 海象：海上平穏、潮汐 上げ潮の中央期、水温 約9
事故の経過	本船は、船長及び甲板員が乗り組み、令和2年4月25日12時30分ごろ、ほや養殖施設に敷設されている錨網の交換を行う目的で、大槌港を出港し、13時00分ごろ、大槌港東方沖に設置されている同施設に到着した。（図1参照）

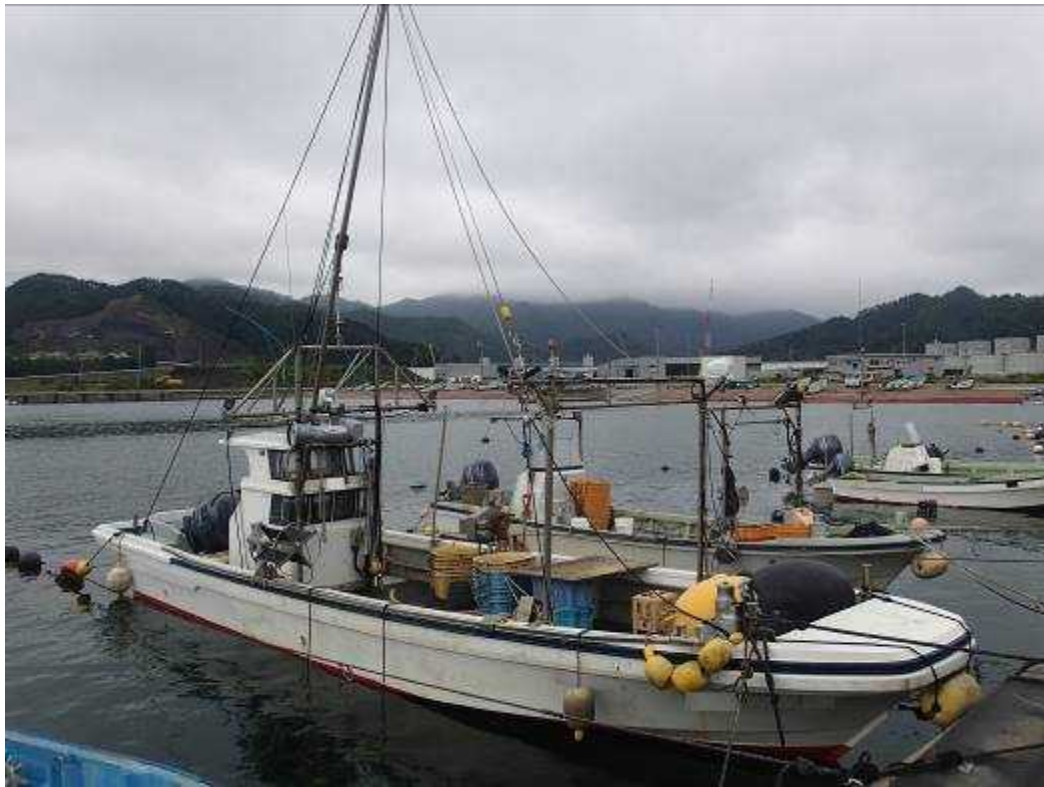
写真1 本船

<p>本船は、船体の漂流防止措置が講じられた後、26日、僚船により大槌港までえい航された。</p> <p>(付図1 事故発生場所概略図、写真1 本船 参照)</p>
<p>その他の事項</p>	<p>船長は、本事故後、本船の左舷側ブルワーク内側の鉄パイプが若干湾曲していることに気付き、本事故時、左舷側の仮止めロープがブルワーク内側の鉄パイプに圧着若しくは引っ掛かった状態で外れずに固定された状態となり、同パイプに荷重が掛かって湾曲するとともに、船体が左舷側に傾斜したと本事故後に思った。(図4、写真2 参照)</p> <p>左舷側の仮止めロープがブルワーク内側の鉄パイプに引っ掛かったまま外れずに固定された状態</p> <p>船体が左舷側に傾斜</p> <p>左舷側 右舷側</p>
