船舶事故調査報告書

船種 船名 漁船 博丸
漁船登録番号 ON2 - 0450
総トン数 7.3トン

事故種類 転覆
発生日時 令和2年8月22日 17時00分ごろ
発生場所 沖縄県石垣市石垣島^{しらほ}白保埼東方沖
平久保埼^{ひらくぼ}灯台から真方位180°16.8海里(M)付近
(概位 北緯24°19.7 東経124°18.9)

令和3年5月12日
運輸安全委員会(海事専門部会)議決
委員長 佐藤 雄二(部会長)
委員 田村 兼吉
委員 岡本 満喜子

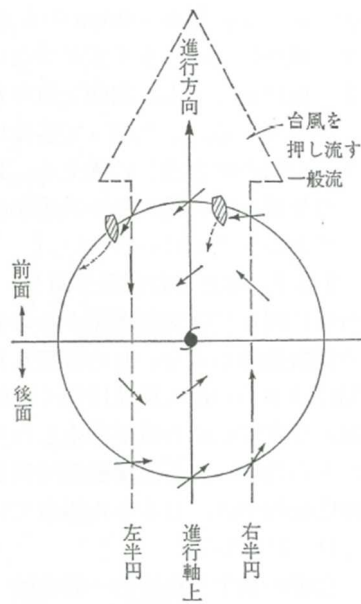
図2 台風の四分円

(1) 気象庁の天気図によれば、8月21日06時ごろフィリピン共和国の北部付近にあった低気圧がゆっくりと北上し、09時ごろ熱帯低気圧となった。その後、熱帯低気圧は22日09時ごろ、令和2年台風第8号（以下「台風8号」という。）となり、15時ごろ、その中心が沖縄県竹富町西表島付近に位置し、時速約15kmで北上しており、石垣島付近が台風8号の進行軸の右半円に入っていた。（付図2 天気図（8月21日06時～22日18時）参照）
