船舶事故調査報告書

船種 船名 漁船 第八福栄丸
漁船登録番号 IK2 - 5758
総トン数 98トン

事故種類 乗組員死亡
発生日時 令和元年12月6日 09時30分ごろ
発生場所 福井県坂井市安島岬北西方沖
雄島灯台から真方位315°54海里付近
(概位 北緯36°53.2 東経135°19.5)

令和3年6月2日

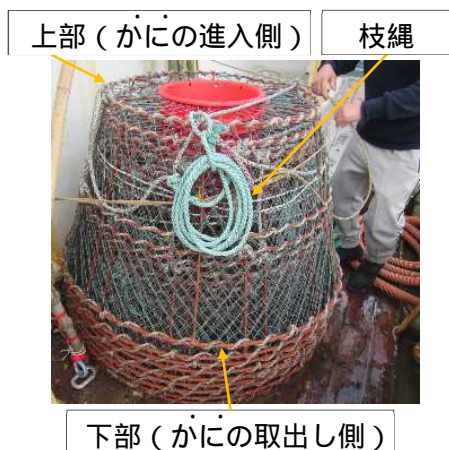
写真1 かご

- (1) 円錐台形の鉄製枠を網で覆ったもので、上部（かにかごの進入側）の直径が約0.8m、下部（かにかごの取出し側）の直径が約1.3m、高さが約0.7m、枝縄の長さが約5mであった。
- (2) かご下部には、ひもを通した網の口があり、かごの投入時は、ひもを絞ってちょう結びにして網の口を閉じ、かごの揚収後は、ひもを緩めて網の口を開け、かにかごを取り出していた。

- (1) かがこの投入を行う際に乗組員が担当する作業は固定されており、乗組員はそれぞれ担当する作業に慣れていた。
- (2) 船長は、かがこの投入作業の際、乗組員の作業状況を確認しながら作業指揮に当たっており、乗組員が、投入前のかごを背にした位置や投入前のかごの枝縄の船尾側（枝縄が幹縄に引っ張られる側）の位置に立っていた場合、注意を行っていた。
- (3) 船長及び漁労長は、かがこの投入作業の際、トランシーバーを使用していなかった。
- (4) 本船は、海中に投入されたかご同士の間隔が詰まらないよう、幹縄を張った状態にする目的で、かがこの投入開始時、約9knの前進全速力としていた。
- (5) 本船は、かがこの投入開始後、しばらくの間、投入されたかごが海底を引きずられて破損しやすくなるので、かがこの投入開始前に本件スロープ上に準備するかごは古いかごを使用しており、これらのかごは鉄製枠の溶接が外れた部分が隣のかごの網部分に引っ掛かって連なった状態で投入されることがあった。

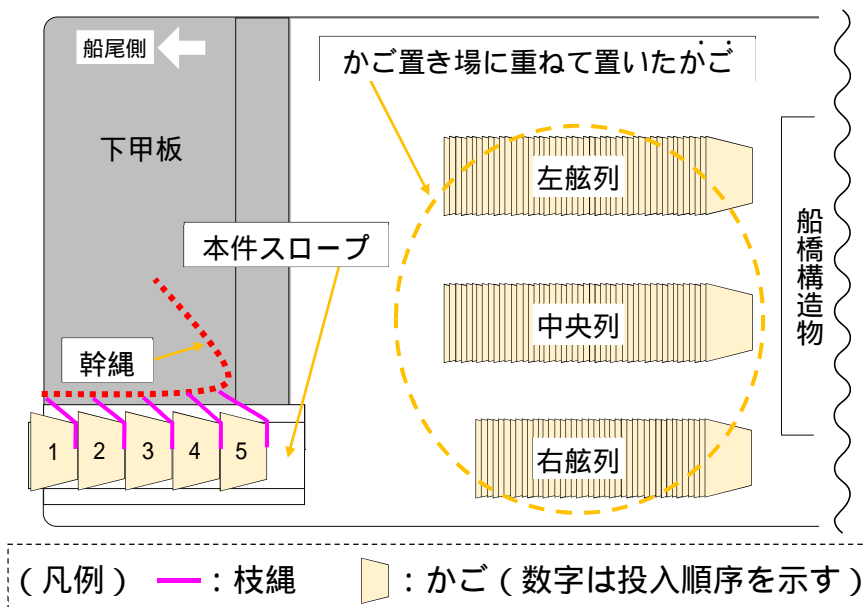
図1 かごの投入開始前の状況 (イメージ)

甲板員Aは、かごの投入開始前、後部甲板よりも低くなった下甲板に格納された幹繩を手繰り、‘船尾端のかごの投入口に続くスロープ’（以下「本件スロープ」という。）上に準備された5個のかごの枝繩を幹繩に結んだ後、担当していた調理作業を他の乗組員に教える目的で、調理場に向かった。（写真1、写真2、図1参照）

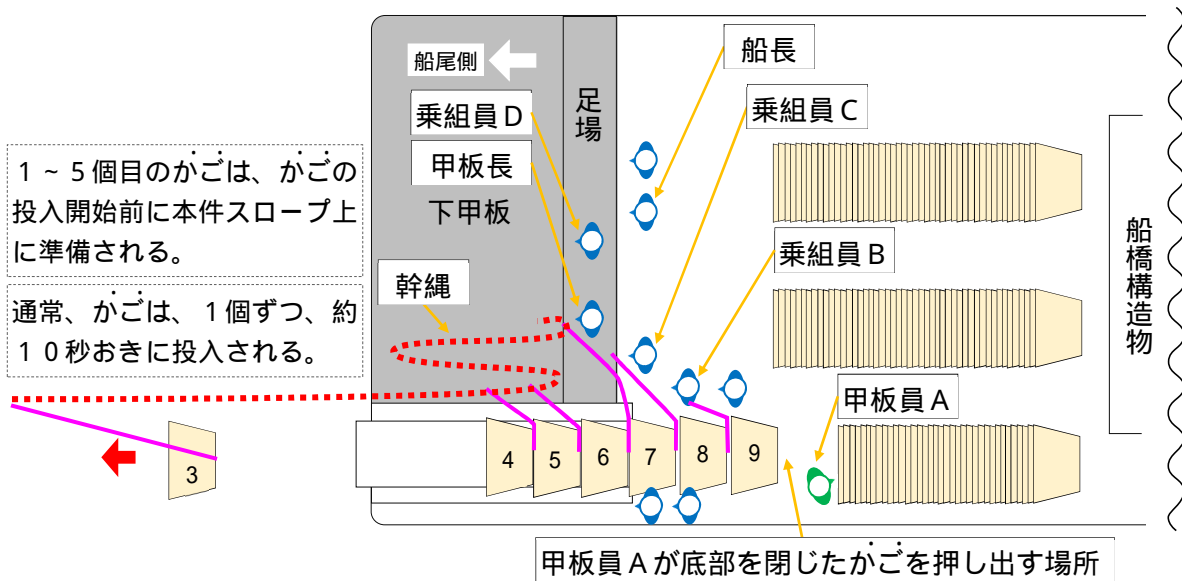
図2 ふだんのかごの投入作業の状況（イメージ）

船長、甲板長、甲板員A、乗組員B～D以外の後部甲板乗組員は、かごを本件スロープに向かって押し出したり、かご置き場の中央列、あるいは左舷列のかごの下部の網の口をひもで閉じる作業を行っていた。

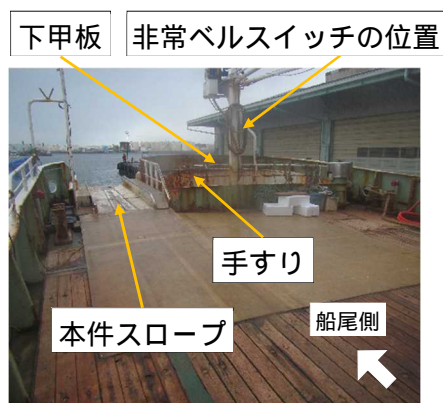
写真5 後部甲板

- (2) 後部は、後部甲板とその船尾側の後部甲板よりも約1.6m低くなった下甲板からなっており、後部甲板と下甲板の境界部には手すりが、下甲板にはかごの投入作業の際に乗組員が立つ足場がそれぞれ設けられていたほか、船尾マストの支柱には非常ベルのスイッチが備えられていた。(写真5、写真6参照)

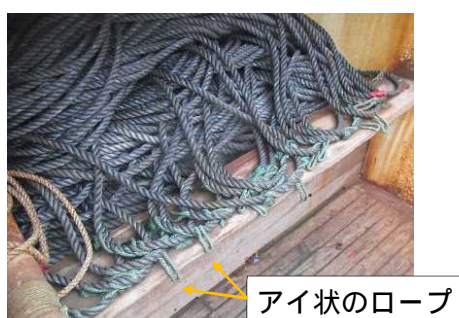
写真7 幹縄

幹縄は、直径が約28mmで、約50mおきに取り付けられたアイ状のロープに枝縄を結ぶようになっており、アイ状のロープを投入順に足場に立てられた鉄製棒に通した上、スネークダウンされた状態(つづら折りの状態)で下甲板に格納されていた。(写真7、写真8参照)
