船舶事故調査報告書

事故種類	乗組員死亡
発生日時	令和元年9月9日 10時45分ごろ
発生場所	京都府舞鶴市舞鶴港喜多ふ頭 舞鶴港戸島灯台から真方位208° 2.2海里（M）付近 （概位 北緯35° 27.4′ 東経135° 19.0′）
船舶事故の概要	貨物船 ^{ファースト エーアイ} FIRST AIは、係留中、ハッチカバーの閉鎖作業の際に、甲板長がハッチカバーパネルに頭部を挟まれて死亡した。
事故調査の経過	令和元年9月10日、本事故の調査を担当する主管調査官ほか1人の船舶事故調査官を指名した。 令和元年9月10日、11日 現場調査及び口述聴取、11月1日、令和2年5月13日、6月12日 回答書受領 原因関係者から意見聴取を行った。 FIRST AIの旗国に対し、意見照会を行った。
事実情報	<p>船種船名、総トン数 貨物船 FIRST AI（大韓民国籍）、1,901トン</p> <p>船舶番号 9124108（IMO番号）</p> <p>船舶所有者 JANGHO SHIPPING CO.,LTD.（A社）</p> <p>船舶管理会社 A社</p> <p>船級^{*1} KRS : Korean Register of Shipping</p> <p>L×B×D、船質 80.0m×12.8m×7.65m、鋼</p> <p>機関、出力、進水等 ディーゼル機関、1,471kW、1995年（起工） （図1参照）</p>

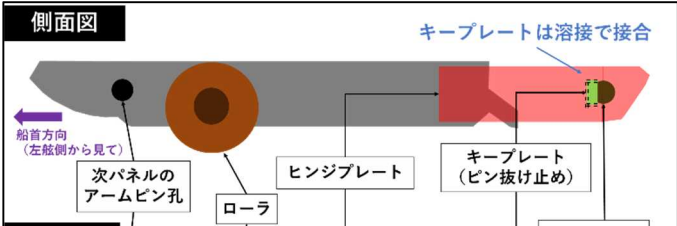
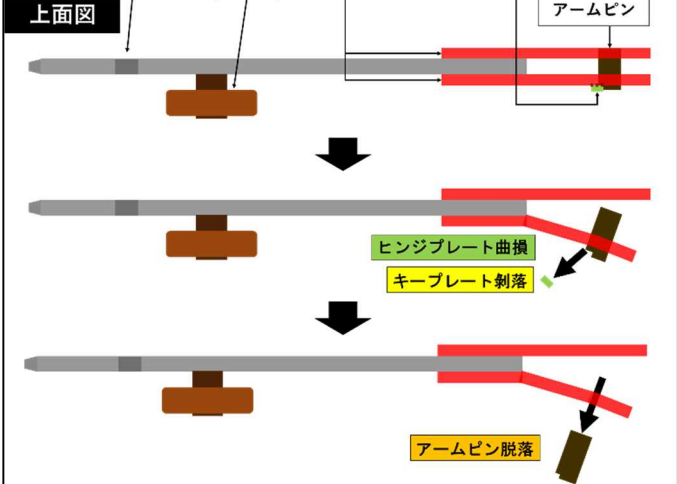
</div> <p style="text-align: center;">図6 パネル連結用アーム</p>

(2021年11月4日まで有効)
死傷者等	死亡 1人(甲板長)
損傷	<p>船尾側ハッチカバーのNo. 11パネルとNo. 10パネルとの間の左舷側パネル連結用アーム(以下「本件アーム」という。)付ヒンジプレート(以下「本件ヒンジプレート」という。)水平面外側向きに曲損、本件アーム付キープレート(以下「本件キープレート」という。)剝落、本件アーム付ピン(以下「本件アームピン」という。)脱落</p> <div style="display: flex; justify-content: space-around;"> <div style="text-align: center;">

- ③ 本船は、6日11時00分ごろ、舞鶴港に向けて浦項港を出港し、航海中、機関長が、仮修理として本件ヒンジプレートを押して曲がりを修正し、アームピンを押し込んで、本件キープレートの溶接を行った。

機関長による仮修理の結果、ヒンジプレートに残留応力^{*4}が生じ、曲げ荷重に対する強度が低下していたが、補強材を追加する等の措置を執っていなかった。

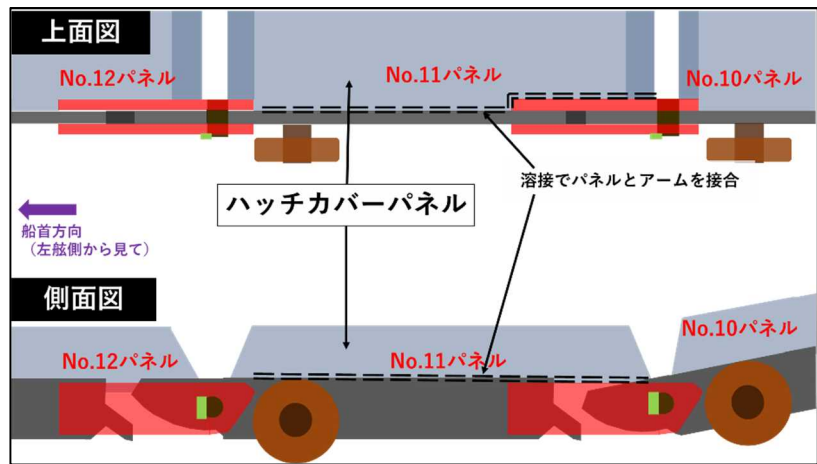
図7 アームを介してのパネル連結概略図

- ① 4つ前に収納されたアームのピンのグリス詰まりにより、巻き取り時に連結部が90°まで曲がらなかったことによって適切に収納されず、本件アームが4つ前に収納されたアームから突き上げられたことによって、ヒンジプレートに曲げ荷重が生じ、キーププレートに外側向きの引張り力が働いた。
- ② 傾斜許容値3°を超える状態での開閉操作を行ったことにより、左右舷のアームの同調がとれず、外向きの力が働いた。

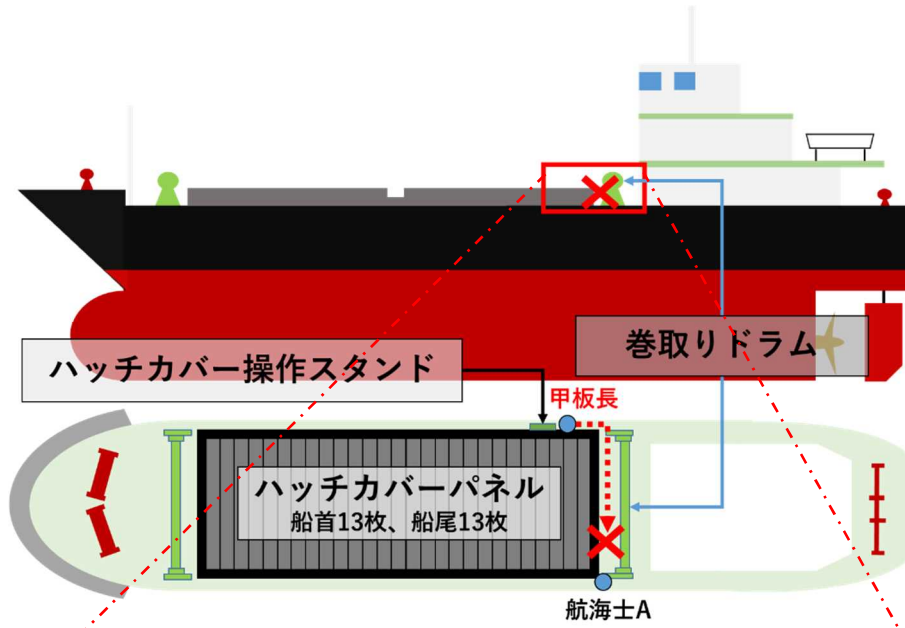
付図2 事故発生状況概略図

<p>たので、本件アームピンのあるべき場所を振り向き、本件アームピンが脱落して落下したNo. 11パネル（約2.5 t）とドラム収納状態のNo. 7パネルとの間に甲板長の頭部が挟まれていることに気づき（付図2）、大声で人を呼び、駆けつけてきた荷役作業員に、救急車の手配を依頼した。</p> <p>自室にいた操機長は、航海士Aの叫び声を聞き、本事故現場へ駆けつけ、甲板長の頭部が2枚のハッチカバーパネルに挟まれているのを確認し、海図室にいた二等航海士に報告し、調理長や甲板員を呼んだ。</p> <p>二等航海士は、船長に対し、甲板長が負傷したことを報告し、すぐに本事故現場に向かった。</p> <p>操機長及び調理長は、甲板長を近くの居住区通路に搬送した。</p> <p>甲板長は、心肺停止状態であったので、11時02分ごろ本事故現場付近に到着した救急隊から胸部圧迫及び人工呼吸等の蘇生措置を受けた。</p> <p>救急隊は、11時08分ごろドクターヘリの出動を要請した。</p> <p>甲板長は、11時31分ごろ本事故現場付近に到着したドクターヘリにより、12時24分ごろ兵庫県豊岡市内の病院に搬送され、診断の結果、死亡が確認され、死因は脳挫傷と検案された。</p> <p>（付図1 事故発生場所概略図、付図2 事故発生状況概略図参照）</p>
<p>その他の事項</p>	<p>(1) 本船の来歴</p> <p>本船は、1995年4月に建造され、日本籍の内航貨物船として就航した。その後パナマ共和国船籍を経て大韓民国船籍となっており、本事故当時は日本と大韓民国との間を航行する一般貨物船である。</p> <p>(2) 危険場所の周知</p> <p>航海士Aは、本事故以前から修理点検のとき以外はハッチカバーパネル巻取りドラムとハッチコーミングとの間に生じている空間（以下「本件空間」という。）を通らないように乗組員に対して注意喚起していた。</p> <p>(3) 本船ハッチカバーの本事故前の修理状況</p> <p>① 本船のハッチカバーは、前港である大韓民国浦項^{ポハン}港において、9月6日、積荷役後のハッチカバー閉鎖作業中、本事故と同じ箇所であるヒンジプレートが水平面外側向きに曲損してキープレートが剥落し、アームピンが脱落していた。</p> <p>② A社は、船長から、本件アームの損傷及び航海中に仮修理が可能である旨の報告を受けた結果、単なるピンの脱落であり航海の安全に影響しないと判断し、KRSにハッチカバーの損傷について報告することなく、舞鶴港への航海中に本船の乗組員により仮修理を施すこと、及び次に大韓民国に入港す</p>
