船舶事故調査報告書

令和3年5月19日
 運輸安全委員会（海事専門部会）議決
 委員 佐藤 雄二（部会長）
 委員 田村 兼吉
 委員 岡本 満喜子

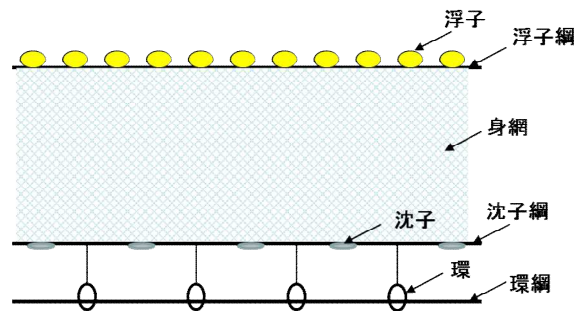
図1 巻き網の構成

本船は、投網後、別の1隻の灯船（以下「灯船A」という。）より、本件灯船に近寄らないように潮流と反対方向に引かれながら、巻き網の下端に付いている環網^{かんづな}を巻き締めて巻き網を袋状にして魚類を閉じ込め、船尾方に装備されたネットホーと網送り機を使って浮子網^{あば}に繋がった身網の約半分を揚収した。（図1、図2参照）

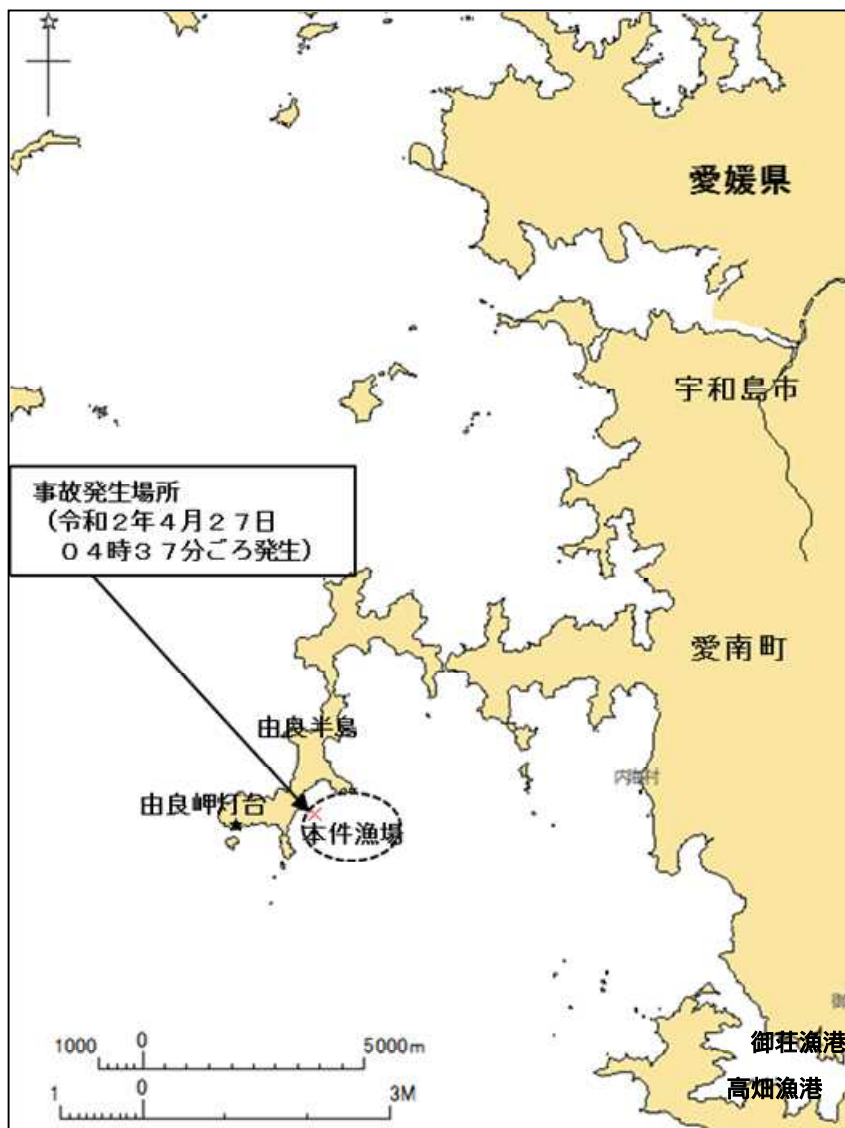
付図1 事故発生場所概略図

<p>し、親族に携帯電話で本事故の発生を知らせるとともに119番通報をした。</p> <p>本件甲板員は、来援した救急車で愛南町内の病院に搬送され、右足関節脱臼骨折、右尺骨骨幹部骨折と診断されて入院した。</p> <p>(付図1 事故発生場所概略図 参照)</p>
その他の事項	<p>船長は、魚締め作業時、網を揚げる際に最も力がある船尾側で作業をしていた。</p> <p>漁労長は、06時ごろ漁獲物を市場に出荷する予定であり、鮮度を保つ目的で投網する時間を04時ごろとして1日1回の操業をしていた。</p> <p>本件甲板員は、巻き網漁の経験が約6年あり、本事故当時、下半身はカップに長靴を履き、上半身は長袖シャツを腕までまくり上げ、手袋をしていなかった。</p> <p>船長は、魚締め作業時、サイドローラ操作員を専属につけてなかった。</p> <p>本船は、サイドローラの緊急停止スイッチ及び身網を止める装置を有していなかった。</p>
分析 乗組員等の関与 船体・機関等の関与 気象・海象等の関与 判明した事項の解析	あり なし なし <p>本船は、由良半島東方沖において、魚締め作業中、ふだんよりも大量の漁獲があり、身網がサイドローラからずれ落ちるのを防ぐ目的で、船尾側サイドローラがゆっくり回っている状況下、本件甲板員が右手をサイドローラと身網との間にに入れて身網を固定させる作業を行ったことから、本件甲板員の右手がサイドローラと網の間に巻き込まれ、右腕を負傷したものと考えられる。</p>
原因	<p>本事故は、夜間、本船が由良半島東方沖において、魚締め作業中、ふだんよりも大量の漁獲があり、身網がサイドローラからずれ落ちるのを防ぐ目的で、船尾側サイドローラがゆっくり回っている状況下、本件甲板員が右手をサイドローラと身網との間にに入れて身網を固定させる作業を行ったため、右手がサイドローラと網の間に巻き込まれたことにより発生したものと考えられる。</p>
再発防止策	<p>今後の同種事故等の再発防止に役立つ事項として、次のことが考えられる。</p> <ul style="list-style-type: none"> ・甲板員は、魚締め作業時、網の固定を行う際は、サイドローラを一旦停止した上、網の固定を行う甲板員とサイドローラの操作レバー操作担当者とは声を掛け合い、連携して作業を行うこと。 ・サイドローラを使用する巻き網漁船は、サイドローラに緊急停止スイッチ及び身網を止める装置を取り付けることが望ましい。
