船舶事故調査報告書

令和3年6月30日

運輸安全委員会（海事専門部会）議決

事故種類	乗揚
発生日時	令和2年10月28日 23時54分ごろ
発生場所	青森県東通村尻屋崎南方 尻屋崎灯台から真方位180° 1.3海里（M）付近 （概位 北緯41°24.5′ 東経141°27.7′）
事故の概要	漁船第二十六金虎丸 ^{きんとら} は、航行中、岩場に乗り揚げた。 第二十六金虎丸は、船底外板に凹損等を生じた。
事故調査の経過	令和2年11月10日、本事故の調査を担当する主管調査官（仙台事務所）を指名した。 なお、後日、1人の地方事故調査官を新たに指名した。 原因関係者から意見聴取を行った。
事実情報 船種船名、総トン数 船舶番号、船舶所有者等 L×B×D、船質 機関、出力、進水等	漁船 第二十六金虎丸、16トン HG2-5728（漁船登録番号）、株式会社金虎丸漁業神戸支店 18.17m（Lr）×4.00m×1.59m、軽合金 ディーゼル機関、540.00kW、令和元年10月7日 第260-49645号（船舶検査済票の番号）
乗組員等に関する情報	船長 53歳 二級小型船舶操縦士 免許登録日 平成26年4月25日 免許証交付日 令和2年4月27日 （令和7年4月26日まで有効）
死傷者等	なし
損傷	船底外板に凹損及び擦過傷、両舷のビルジキールに破損、プロペラシャフト及び舵軸に曲損、プロペラ翼に欠損
気象・海象	気象：天気 雨、風向 南南東、風力 4～5、視界 良好 海象：波向 南東、波高 約1m、潮汐 上げ潮の末期
事故の経過	本船は、船長及び甲板員Aほか1人が乗り組み、かじき延縄漁の操業を行う目的で、令和2年10月26日18時00分ごろ宮城県気仙沼市気仙沼港を出港した。 本船は、魚群の探索を行いながら北進し、27日06時00分ごろ青森県下北半島東方沖に到着して操業を開始し、計2回の操業を行い、28日21時00分ごろ操業を終了した。

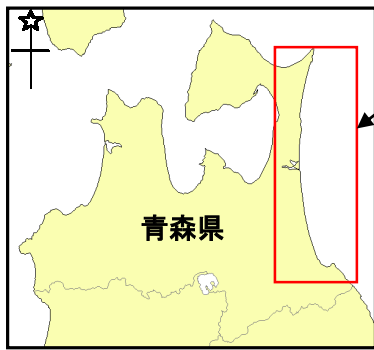
付図1 事故発生経過概略図

本船は、北進した後、尻屋埼の東南東方沖において左転して西進を続け、同埼の南南東方沖において右転して北西進を続けた。

船長は、23時54分ごろ、小用を足そうと自室から出た際に異常を感じた他の乗組員から声を掛けられて目が覚め、周囲を確認したところ、本船が尻屋埼南方の岩場に乗り揚げているのを認め、船体の損傷状況及び浸水の有無をそれぞれ確認した後、海上保安庁に本事故の発生を携帯電話で通報した。
