船舶事故調査報告書

令和3年6月16日

運輸安全委員会（海事専門部会）議決

事故種類	火災
発生日時	令和2年9月19日 10時00分ごろ
発生場所	愛知県田原市立馬埼西方沖 立馬埼灯台から真方位273° 350m付近 (概位 北緯34° 39.6′ 東経137° 04.0′)
事故の概要	漁船日一丸は、立馬埼西方沖で漂泊中、機関室で火災が発生した。 日一丸は、機関室等に焼損を生じた。
事故調査の経過	令和2年10月6日、本事故の調査を担当する主管調査官（横浜事務所）ほか1人の地方事故調査官を指名した。 原因関係者から意見聴取を行った。
事実情報 船種船名、総トン数 船舶番号、船舶所有者等 L×B×D、船質 機関、出力、進水等	漁船 日一丸、9.7トン AC2-4311（漁船登録番号）、個人所有 14.86m (Lr) × 3.71m × 1.32m、FRP ディーゼル機関、船内機、257.0kW、平成7年6月、4サイクル、回転数毎分2,400、6気筒、ボア110mm、使用燃料軽油第240-40621号（船舶検査済票の番号）
乗組員等に関する情報	本件船長 56歳 一級小型船舶操縦士・特殊小型船舶操縦士・特定 免許登録日 昭和60年4月2日 免許証交付日 平成31年4月26日 (令和7年4月1日まで有効)
死傷者等	なし
損傷	機関室、操舵室等に焼損（全損）
気象・海象	気象：天気 晴れ、風向 北北西、風力 3、視界 良好 海象：海上 平穏
事故の経過	本船は、本件船長が1人で乗り組み、底引き網漁の目的で令和2年9月19日05時00分ごろ立馬埼西方沖の漁場に向けて愛知県西尾市所在の吉良漁港を出港した。 本船は、漁場に到着後、主機を中立運転として操業中、本件船長が、甲板上で漁獲物のえいに刺されて出血し、強い痛みを感じたので、操業の継続は困難だと判断し、10時00分ごろ揚網の後、帰港

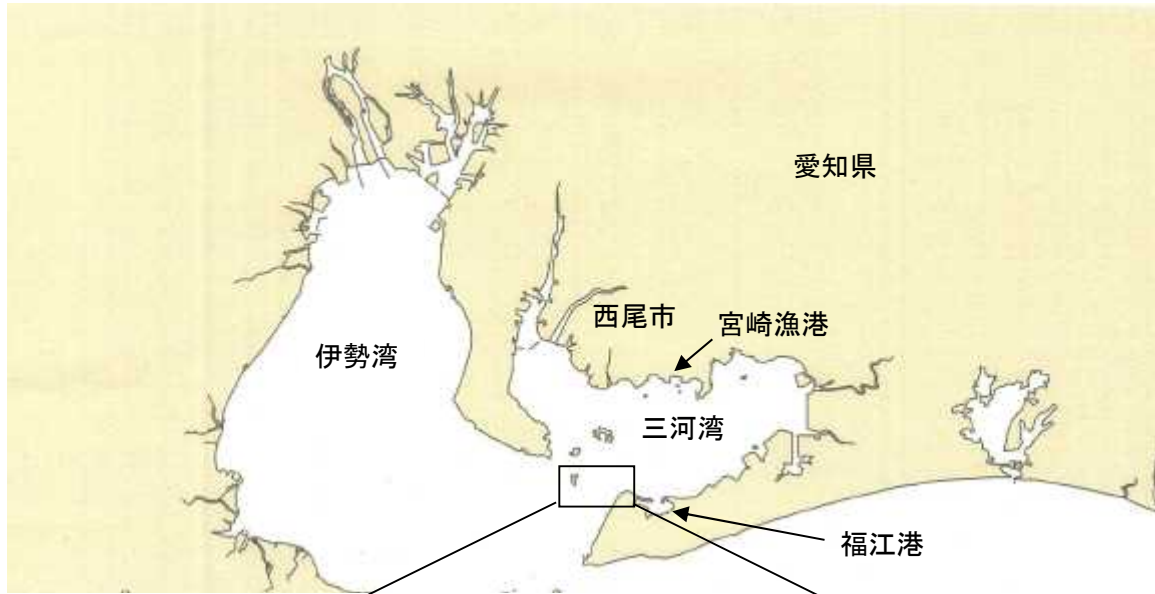
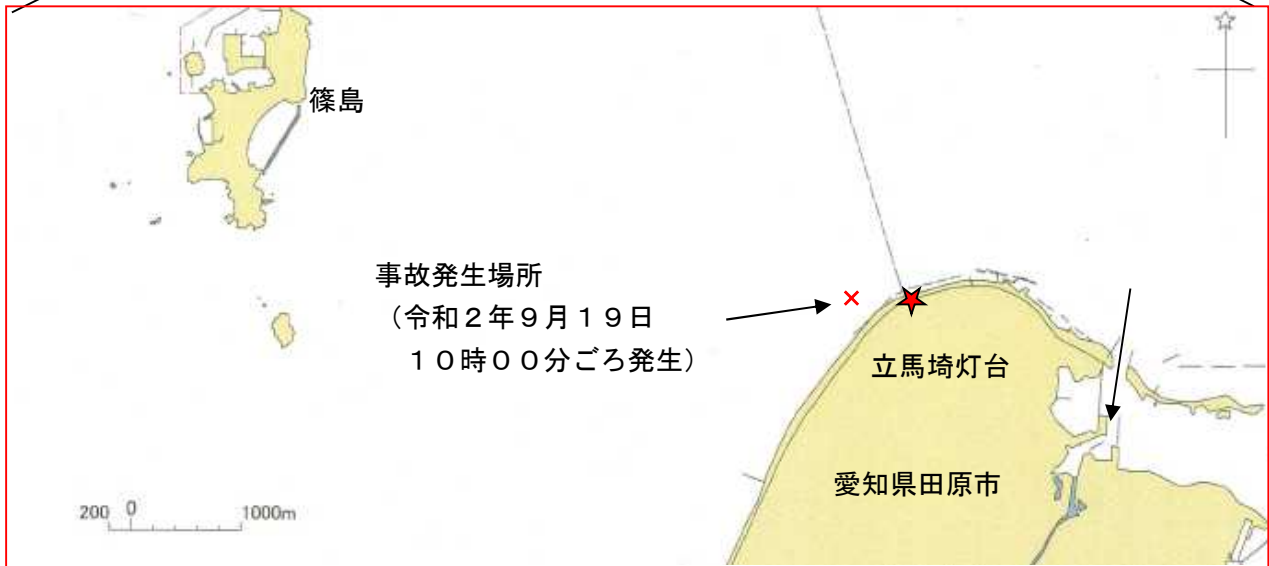
付図1 事故発生経過概略図

<p>することとした。</p> <p>本件船長は、クラッチレバーを前進にいれ、スロットルレバーを倒して主機の回転数を上げようとした際、クラッチは前進に入るものの、主機の回転数が上がらないのを認め、操舵室左舷側に設置された機関室の窓を開けて機関室を覗き込んだところ、機関室内部から黒煙が噴出し、主機の船首側から炎が上がっているのを認めた。</p> <p>本件船長は、操舵室内にあった可搬式泡消火器を使用し、機関室左舷側から消火作業を開始したものの消火できず、火炎が燃え広がってきたので、自力での消火は困難であると判断し、操舵室内の漁業無線で僚船に救助を求めた後、後部甲板で避難していた。</p> <p>付近を通行していた人が、本船の火災を目撃して、119番に通報し、通報を受けた消防指令センターが10時27分ごろ海上保安署に通報した。</p> <p>付近を航行していた漁船の船長は、本船の火災を目撃し、本船の後部甲板で避難していた本件船長を救助し、本船をえい航しようとしたが、風の影響でえい航できなかった。</p> <p>漁船の船長は、本件船長が負傷し、出血がひどいので119番通報して救急車を要請し、近くの田原市福江港に搬送することとした。</p> <p>本件船長は、福江港で待機していた救急車で田原市内の病院に搬送され、えいに刺されたことによる左足挫滅創と診断された。</p> <p>本船は、間もなく来援した巡視艇が消火活動を開始したが、風の影響で南東方に流され、立馬埼西方の護岸に漂着した後、消防署が消火活動に加わり、18時10分ごろ鎮火が確認された。</p> <p>本船は、漂着場所で錨泊し、後日、漁業協同組合関係者の手配により、西尾市宮崎西港に陸揚げされて解体された。</p> <p>(付図1 事故発生経過概略図、付図2 機関室配置図、写真1 本船延焼中の状況、写真2 陸揚げ時の本船、写真3 本船の同型船、写真4 操舵室(同型船)、写真5 主機船首側(同型船、主機型式は異型式)、写真6 自動拡散型消火器(同型船)、写真7 主機 参照)</p>
<p>その他の事項</p>	<p>本件船長は、本船を平成7年に新造で購入後、1か月に10日程度漁に出るほか、ほぼ毎日漁具の運搬作業等に使用していた。</p> <p>本船は、令和2年2月に定期検査を受検した際、異常は認められなかった。</p> <p>本船は、機関室右舷側に設置したバッテリーをセルモータ等動力用に使用し、左舷側に設置したバッテリーは航海計器及び無線機等に使用していた。</p> <p>本船は、火災探知器を装備していなかったものの、自動拡散型消火器を機関室船尾側壁面に、可搬式泡消火器を機関室右舷側にそれぞれ装備していた。</p>
