船舶事故調査報告書

事故種類	乗組員死亡
発生日時	不明（令和元年12月5日 21時15分ごろ～21時30分ごろの間）
発生場所	北海道釧路町昆布森 ^{こんぶもり} 漁港南南東方沖 不明（昆布森港第3南防波堤灯台から真方位165° 11.1海里（M）付近） （概位 北緯42° 46.2′ 東経144° 36.8′）
事故の概要	漁船第二十八大幸丸 ^{たいこう} は、航行中、甲板員1人が落水して死亡した。
事故調査の経過	令和元年12月9日、本事故の調査を担当する主管調査官（函館事務所）ほか1人の地方事故調査官を指名した。 原因関係者から意見聴取を行った。
事実情報 船種船名、総トン数 船舶番号、船舶所有者等 L×B×D、船質 機関、出力、進水等	漁船 第二十八大幸丸、8.5トン HK2-20293（漁船登録番号）、個人所有 13.62m（Lr）×3.35m×1.15m、FRP ディーゼル機関、558.00kW、平成2年9月28日 第200-31723号（船舶検査済票の番号）
乗組員等に関する情報	船長 63歳 一級小型船舶操縦士・特殊小型船舶操縦士・特定 免許登録日 昭和58年2月25日 免許証交付日 平成30年1月18日 （令和5年3月30日まで有効） 甲板員A 34歳 甲板員B 36歳
死傷者等	死亡 1人（甲板員A）
損傷	なし
気象・海象	気象：天気 曇り、風向 北西、風力 2、視界 良好 海象：波高 南西、波高 約1.0m、水温 約7℃
事故の経過	本船は、船長、甲板員Aほか3人が乗り組み、たら刺し網漁の目的で、令和元年12月5日20時30分ごろ2隻の僚船と共に昆布森漁港を出港し、同漁港南南東方沖の漁場に向かった。 本船は、船長が操舵室で航海当直に当たり、甲板員Aが甲板員Bほか2人の乗組員と共に船室で待機し、約10ノットの対地速力で南南

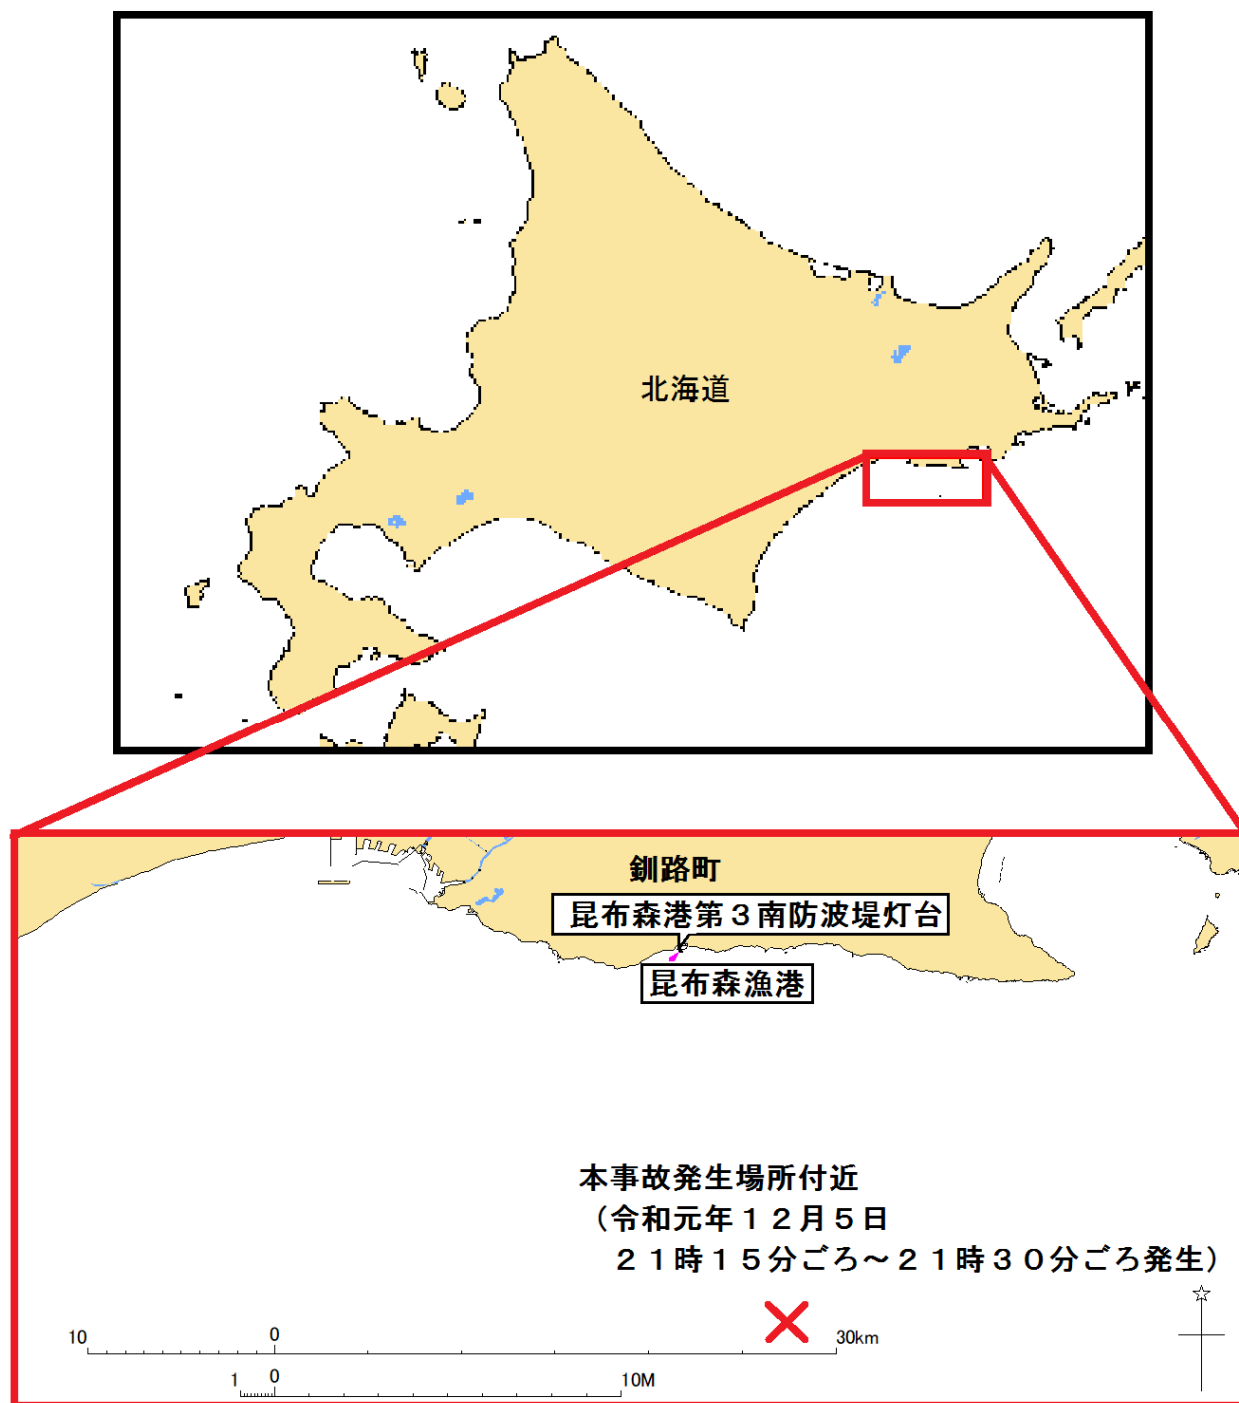
付図 事故発生場所概略図

断し、直ちに、共に航行していた2隻の僚船及び所属する漁業協同組合（以下「漁協」という。）に甲板員Aが行方不明となっていることを連絡して捜索の応援を要請し、本船が21時15分ごろ航行していた場所をGPSプロッターに記録された航跡で推定し、同場所に戻りながら付近海域の捜索を開始した。
