船舶事故調査報告書

令和3年6月30日

運輸安全委員会（海事専門部会）議決

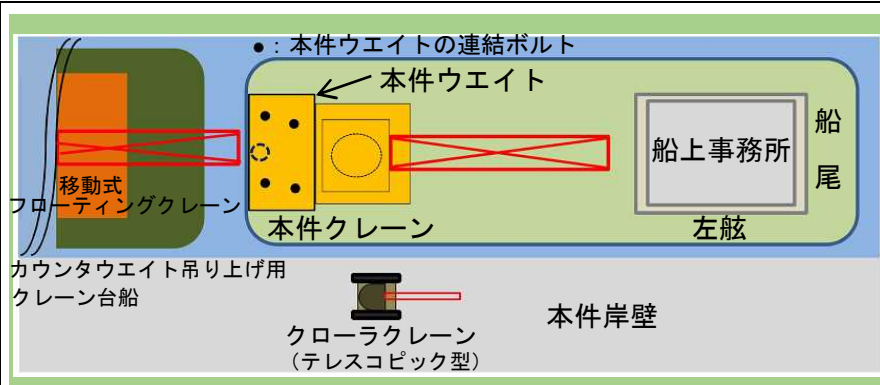
図3 本事故時の本船等配置図

令和2年1月16日朝、A社との解体作業の打ち合わせを終えた‘B社の作業責任者、作業員A及びもう1人の作業員（以下「作業員B」という。）」（以下「本件作業チーム」という。）が本船に乗船し、本船乗組員A及び乗組員Bが本船左舷側の本件クレーン付近で立会いの下、08時30分ごろ作業責任者の指揮で本件クレーンの切り離し作業を開始した。（図3及び図4参照）

本件作業チームは、作業のサポート役として作業員Bを本件クレーンの右舷側にスタンバイさせ、作業責任者が左舷側、作業員Aが右舷側へそれぞれ分かれて再び本件作業台上がり、本件ウエイトの下面両端にある残りのボルトの締付けナットの溶断を開始した。（図3及び図4参照）
