船舶事故調査報告書

令和3年6月16日

運輸安全委員会（海事専門部会）議決

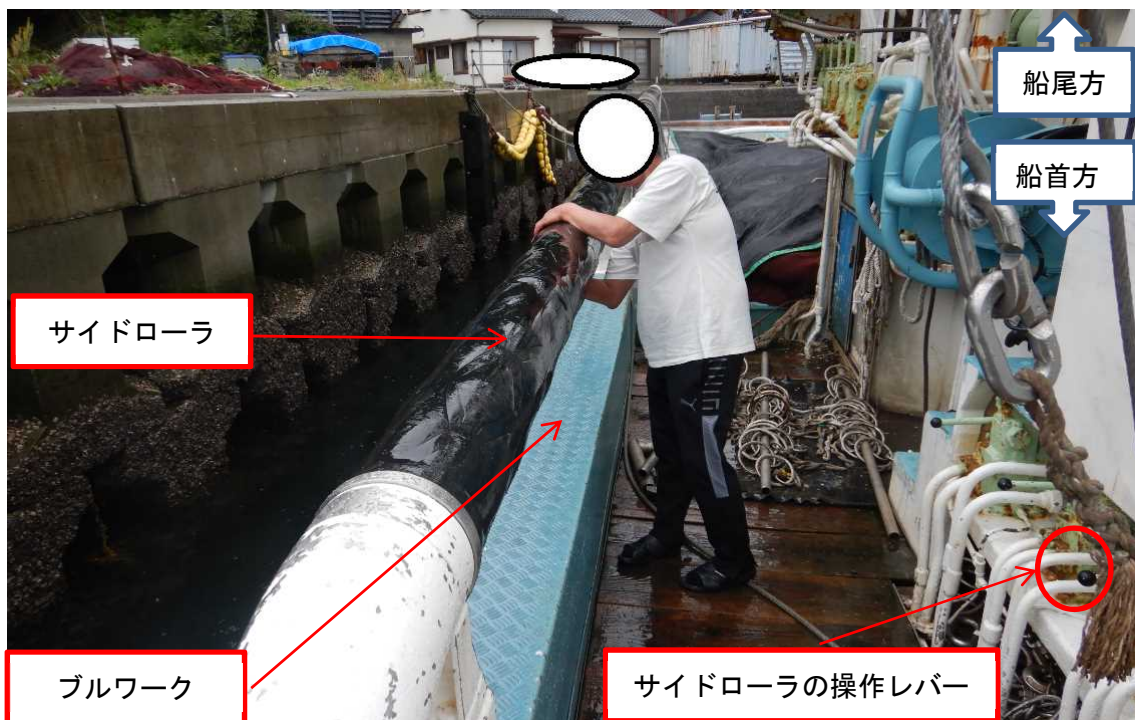
写真2 本船（右舷側）

トホーラを使用して巻き揚げた後、漁獲物を運搬船に收容する目的で漁網の片側を運搬船に渡し、機関を中立運転とした状態で、右舷側に設置された3台のサイドローラで本船側の漁網の巻き揚げ作業を開始した。(図1参照)

船長は、他の乗組員5人と共に船首側サイドローラの横に立ち、自らサイドローラの操作レバーを操作して漁網の巻き揚げ作業を行っていたところ、作業も終わりに近付いたので、本船側の漁網を固定する必要があると思い、巻き上げた漁網の一部をサイドローラとブルワークの隙間から舷外側に通して巻き揚げ中の漁網とサイドローラの間にかみ込ませようと右手を入れたところ、06時00分ごろ右手がサイドローラと網の間に巻き込まれた。(図2参照)

<p>に帰港した。</p> <p>(付図1 事故発生場所概略図、写真1 本船(船首側)、写真2 本船(右舷側) 参照)</p>
その他の事項	<p>船長は、本船進水時から乗り組み、約32年間まき網漁に従事していた。</p> <p>船長の利き腕は、右手であった。</p> <p>巻き揚げていた漁網は、約90mの長さがあり、中には約70tの漁獲物が入っていた。</p> <p>船長は、サイドローラを使用した漁網の巻き揚げ作業の危険性を認識していたので、いつも自分が作業に加わっており、普段は甲板員に声掛けを行って作業していたところ、本事故時は十分な声掛けを行わないままサイドローラとブルワークの隙間に右手を入れたと本事故後に思った。</p> <p>船長及び全ての乗組員は、救命胴衣を着用していた。</p> <p>本船は、サイドローラの緊急停止装置を設置していなかった。</p> <p>船長は、海上保安庁に本事故の発生を通報していなかった。</p>
分析 乗組員等の関与 船体・機関等の関与 気象・海象等の関与 判明した事項の解析	<p>あり</p> <p>なし</p> <p>なし</p> <p>本船は、延岡新港東方沖において、漁網の巻き揚げ作業中、漁網を固定する際、船長が、回転中のサイドローラと漁網の間に右手を入れたことから、サイドローラと網の間に右手を巻き込まれて負傷したものと考えられる。</p>
原因	<p>本事故は、本船が、延岡新港東方沖において、漁網の巻き揚げ作業中、漁網を固定する際、船長が回転中のサイドローラと漁網の間に右手を入れたため、サイドローラと網の間に右手を巻き込まれて負傷したものと考えられる。</p>
再発防止策	<p>今後の同種事故等の再発防止及び被害の軽減に役立つ事項として、次のことが考えられる。</p> <ul style="list-style-type: none"> ・ 漁網の固定作業を行う者は、漁網の固定作業を行う場合、サイドローラを停止させ、網を固定する作業者と操作レバー担当者とは連携して作業を行うこと。 ・ 漁網の固定作業を行う者は、漁網の固定作業を行う場合、サイドローラの操作レバー担当者をつけ、作業状況を監視させること。 ・ 船舶所有者は、サイドローラに緊急停止装置を設置することが望ましい。 ・ 船長は、事故発生の際は、速やかに海上保安庁に通報すること。
