## 船舶事故調査報告書

事故種類	乗組員負傷
発生日時	令和2年7月26日 10時43分ごろ
発生場所	熊本県天草市御所浦漁港（嵐口地区） 御所浦港嵐口4号防波堤灯台から真方位299° 260m付近 （概位 北緯32° 21.0′ 東経130° 21.5′）
事故の概要	自動車渡船第五睦丸は、離岸作業中、綱放し作業に当たっていた乗組員が負傷した。
事故調査の経過	令和2年9月9日、本事故の調査を担当する主管調査官（長崎事務所）ほか1人の地方事故調査官を指名した。 原因関係者から意見聴取を行った。
事実情報 船種船名、総トン数 船舶番号、船舶所有者等 L×B×D、船質 機関、出力、進水等	自動車渡船 第五睦丸、95トン 105844、個人所有 28.51m (Lr) × 9.60m × 2.19m、鋼 ディーゼル機関、257kW、昭和44年12月
乗組員等に関する情報	船長 54歳 五級海技士（航海） 免許年月日 昭和61年12月18日 免状交付年月日 平成29年2月22日 免状有効期間満了日 令和4年2月27日 甲板員 24歳
死傷者等	重傷 1人（甲板員）
損傷	なし
気象・海象	気象：天気 晴れ、風 ほとんどなし、視界 良好 海象：海上 平穏、潮汐 上げ潮の末期
事故の経過	本船は、船長及び甲板員ほか1人が乗り組み、係船地である御所浦漁港（嵐口地区）（以下「嵐口漁港」という。）に出船左舷着けで停泊し、ヘッドライン、ブレストライン、スプリングライン（以下「本件ライン」という。）及びスターンラインの各ラインにより岸壁のビットと本船のボラードに係止していた。（図1参照）

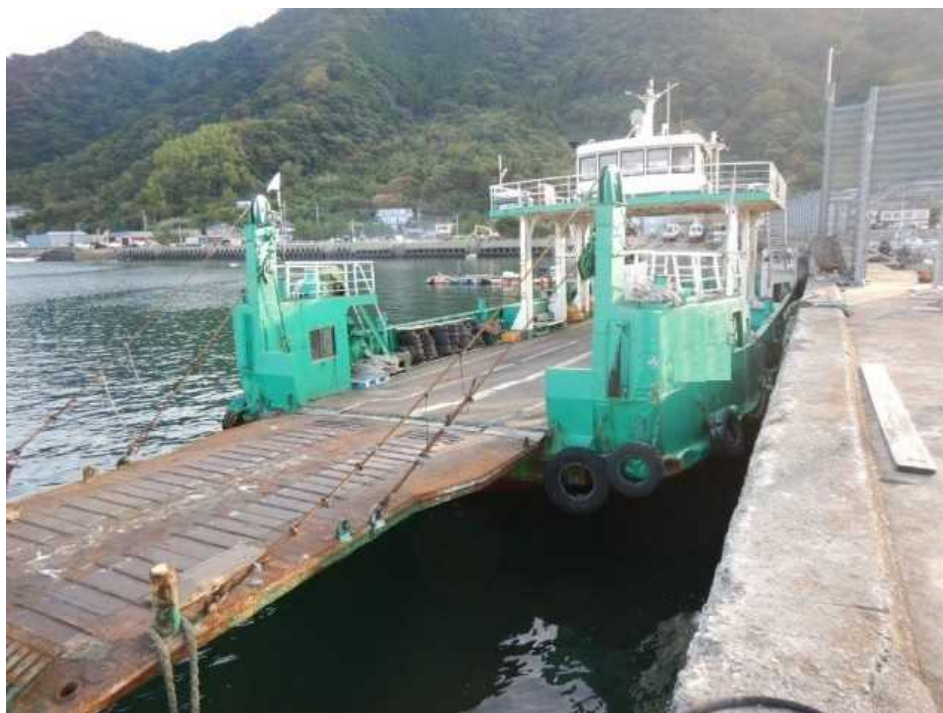
写真3 本船

<p>中手骨開放骨折と診断された。</p> <p>(付図1 事故発生場所概略図、写真3 本船 参照)</p>
その他の事項	<p>(1) 本船の運航状況</p> <p>本船は、平水区域を航行する不定期船で主に本郷漁港から熊本県上天草市<sup>おおどろ</sup>大道港にトラックを運搬していた。</p> <p>(2) 本件ライン</p> <p>本件ラインは、直径約50mm、長さ約5mで両端にアイが設けられていた。</p> <p>(3) 綱放し作業</p> <p>本船は、離岸作業時、月(約26日運航)に約1回程度、本件タイヤに本件ラインが引っ掛かることがあったが、その際、甲板員が声を発して船長に知らせ、本船を後進から前進にさせ、本件ラインをたるませて引っ掛かりを取っていた。</p> <p>船長は、本事故当時、潮汐が満潮に近づいていたので、本件ラインがたるみ、本船が後進する際に本件タイヤの下に入り込んだと思った。</p> <p>(4) 甲板員の業務経験等</p> <p>甲板員は、平成29年からアルバイトとして雇用され、離着岸時の綱取り、綱放し作業及びトラックの誘導を行っていた。</p> <p>甲板員は、本事故当時、ジャージの上下、手袋、ヘルメット及び安全靴を着用していた。</p>
<p><b>分析</b></p> <p>乗組員等の関与</p> <p>船体・機関等の関与</p> <p>気象・海象等の関与</p> <p>判明した事項の解析</p>	<p>あり</p> <p>なし</p> <p>あり</p> <p>本船は、嵐口漁港において離岸作業中、甲板員が本件タイヤの下に本件ラインが引っ掛かっていると思い、確認しようとして右手をガンネルに置いたことから、本件ラインが本件タイヤの下から外れて跳ねた際、甲板員の右手に当たり、甲板員が負傷したものと考えられる。</p> <p>本船は、離岸作業時、月に約1回程度、本件タイヤの下に本件ラインが引っ掛かることがあり、また、本事故当時、本件ラインが張ってこなかったことから、甲板員が本件タイヤの下に本件ラインが引っ掛かっていると思ったものと考えられる。</p> <p>本件ラインは、潮汐が満潮に近づいていたことから、潮位の上昇に伴ってたるみ、本船が後進する際に本件タイヤの下に入り、引っ掛かったものと考えられる。</p>
