船舶事故調査報告書

船種船名 押船 第一駿河
船舶番号 260-48043 静岡
総トン数 19トン

船種船名 台船 駿河
船舶番号 なし
総トン数 1,492トン

事故種類 乗揚
発生日時 令和2年12月30日 15時31分ごろ
発生場所 沖縄県恩納村名嘉真おんな なかまの海岸沖
琉球名護港南防波堤灯台から真方位226° 4.5海里 (M) 付近
(概位 北緯26° 31.8' 東経127° 55.2')

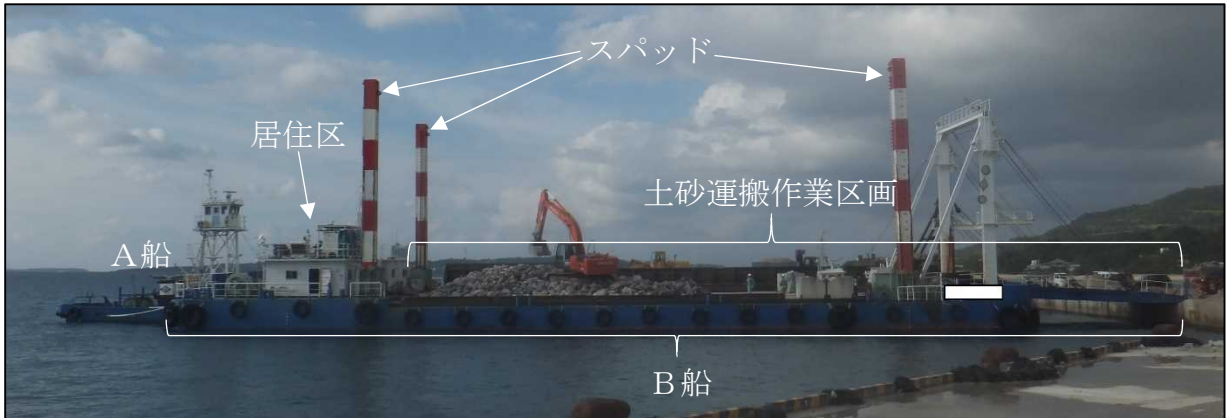
写真9 A船押船列

A船押船列は、B船の船尾部に居住区があり、居住区を除く船尾部から船首部にかけて土砂運搬作業の区画となっている。B船は、スパッド台船であり、同作業に従事する際に船体を保持するための高さ25mのスパッドが右舷船首部、両舷船尾部にそれぞれ設置されていた。(写真9参照)
