# 船舶事故調査報告書

令和3年7月14日

運輸安全委員会（海事専門部会）議決

事故種類	乗組員死亡
発生日時	令和2年9月15日 21時10分ごろ（死亡日時：9月17日 16時43分）
発生場所	石川県志賀町海士埼西方沖 海士埼灯台から真方位273° 2.6海里（M）付近 （概位 北緯37°09.0′ 東経136°37.0′）
事故の概要	漁船七五三丸は、揚錨作業中、甲板員が、破断した揚錨用ローラのドラムに当たって負傷し、その後、死亡した。
事故調査の経過	令和2年9月23日、本事故の調査を担当する主管調査官（神戸事務所）ほか1人の地方事故調査官を指名した。 原因関係者から意見聴取を行った。
事実情報 船種船名、総トン数 船舶番号、船舶所有者等 L×B×D、船質 機関、出力、進水等	漁船 七五三丸、19.87トン IK2-5523（漁船登録番号）、大漁丸水産有限会社（A社） 17.61m（Lr）×3.87m×1.28m、FRP ディーゼル機関、610.00kW、昭和53年10月 第244-23633号（船舶検査済票の番号）
乗組員等に関する情報	船長 58歳 一級小型船舶操縦士・特殊小型船舶操縦士・特定 免許登録日 昭和63年2月22日 免許証交付日 平成29年11月6日 （令和5年2月21日まで有効） 甲板員A 44歳 一級小型船舶操縦士・特殊小型船舶操縦士・特定 免許登録日 平成13年1月25日 免許証交付日 平成27年11月2日 （令和3年1月24日まで有効） 漁労長 59歳 一級小型船舶操縦士・特殊小型船舶操縦士・特定 免許登録日 昭和56年3月19日 免許証交付日 平成28年11月1日 （令和4年5月17日まで有効）
死傷者等	死亡 1人（甲板員A）

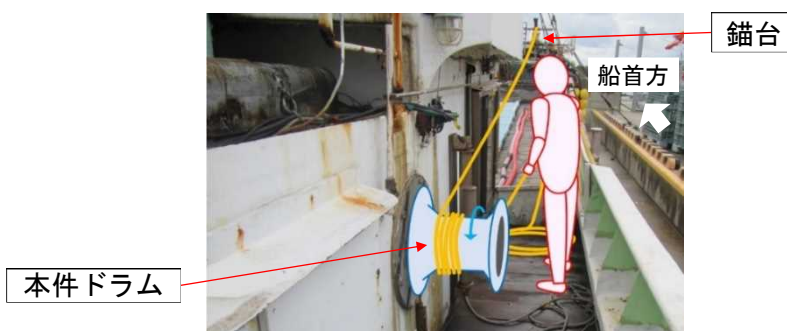
写真2 甲板員Aの作業状況（イメージ）

損傷	揚錨用ローラのドラム部分に破断
気象・海象	気象：天気 晴れ、風向 北東、風力 2、視界 良好 海象：うねり 波向北、波高 約0.5m
事故の経過	<p>本船は、中型まき網船団に所属する魚群探索兼運搬船で、船長及び甲板員Aが乗り組み、漁労長が乗り組んだ網船を含む僚船6隻と共に令和2年9月15日18時00分ごろ志賀町富来漁港を出港した。</p> <p>本船は、海士埼西方沖で魚群探索を行ったものの、魚群が見当たらなかったため、僚船が魚群を発見するまで錨泊して待機することとし、19時40分ごろ、水深約60m（底質岩）の場所で、右舷船首部の錨台に置かれた錨を海中に投入し、錨索を約70m伸出して錨泊を開始した。</p> <p>甲板員Aは、21時05分ごろ魚群が発見された海域に移動することとなったので、揚錨を行うこととし、機関室囲壁右舷側に備えられた揚錨用ローラ（以下「本件ローラ」という。）の船首方約1mの甲板上に立ち、本件ローラのドラム（以下「本件ドラム」という。）で巻き取った錨索を船首方に手繰って甲板上にコイル状に置く作業を開始した。（写真1、写真2参照）</p>

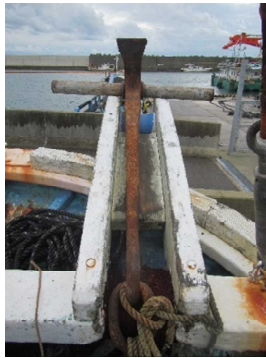
写真3 錨及び錨台 (右舷船首部)

本船の錨は、鋼製の唐人型錨（重さ約 120kg）で、長さ約 5m の錨鎖に続き、錨索として、直径約 24mm、長さ約 20m の合成繊維製ロープと、直径約 18mm、長さ約 400m の合成繊維製ロープが連結されていた。

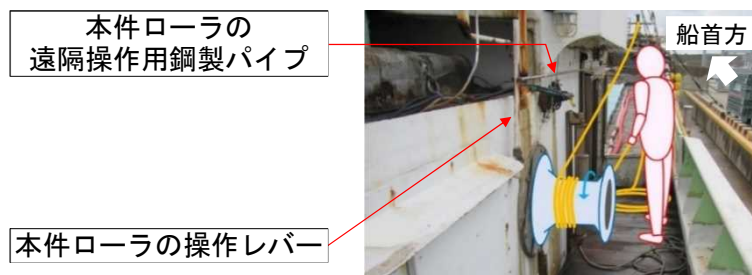
写真5 本件ローラの操作レバー等

本件ローラの操作レバーは、本件ローラの船尾側に備えられており、本件ローラの船首側からでも本件ローラを操作できるように遠隔操作用の鋼製パイプが接続されていた。
