## 船舶事故調査報告書

事故種類	乗揚
発生日時	令和2年5月20日 08時10分ごろ
発生場所	阪神港大阪第5区 大阪南防波堤灯台から真方位172°455m付近 (概位 北緯34°38.1′ 東経135°23.9′)
事故の概要	貨物船ときわは、入航中、 <sup>さきしま</sup> 咲洲埋立地西側護岸の消波ブロックに乗り揚げた。 ときわは、球状船首部外板に凹損等を生じ、また、護岸は、約20基の消波ブロックに破損を生じた。
事故調査の経過	令和2年5月21日、本事故の調査を担当する主管調査官（神戸事務所）ほか1人の地方事故調査官を指名した。 原因関係者から意見聴取を行った。
事実情報 船種船名、総トン数 船舶番号、船舶所有者等 L×B×D、船質 機関、出力、進水等	貨物船 ときわ、499トン（118TEU） 142866、真宝海運有限会社（船舶所有者、A社）、井本商運株式会社（運航者、B社） 77.50m×12.50m×6.70m、鋼 ディーゼル機関、1,499kW、平成28年11月
乗組員等に関する情報	船長 60歳 四級海技士（航海） 免許年月日 昭和62年4月16日 免状交付年月日 平成29年2月17日 免状有効期間満了日 令和4年4月15日
死傷者等	なし
損傷	本船 球状船首部外板に凹損等 護岸 消波ブロック等に破損
気象・海象	気象：天気 晴れ、風向 西、風力 3、視界 良好 海象：波高 約0.8m 潮汐 下げ潮の中央期、満潮時刻 05時24分、潮高 約130cm、干潮時刻 11時46分、潮高 約40cm（大阪）
事故の経過	本船は、船長及び機関長ほか4人が乗り組み、20フィートコンテナ52個（総載貨重量約1,094t）を積載し、船首部喫水約3.35m、船尾部喫水約4.25mの状態で阪神港沖に錨泊していた。

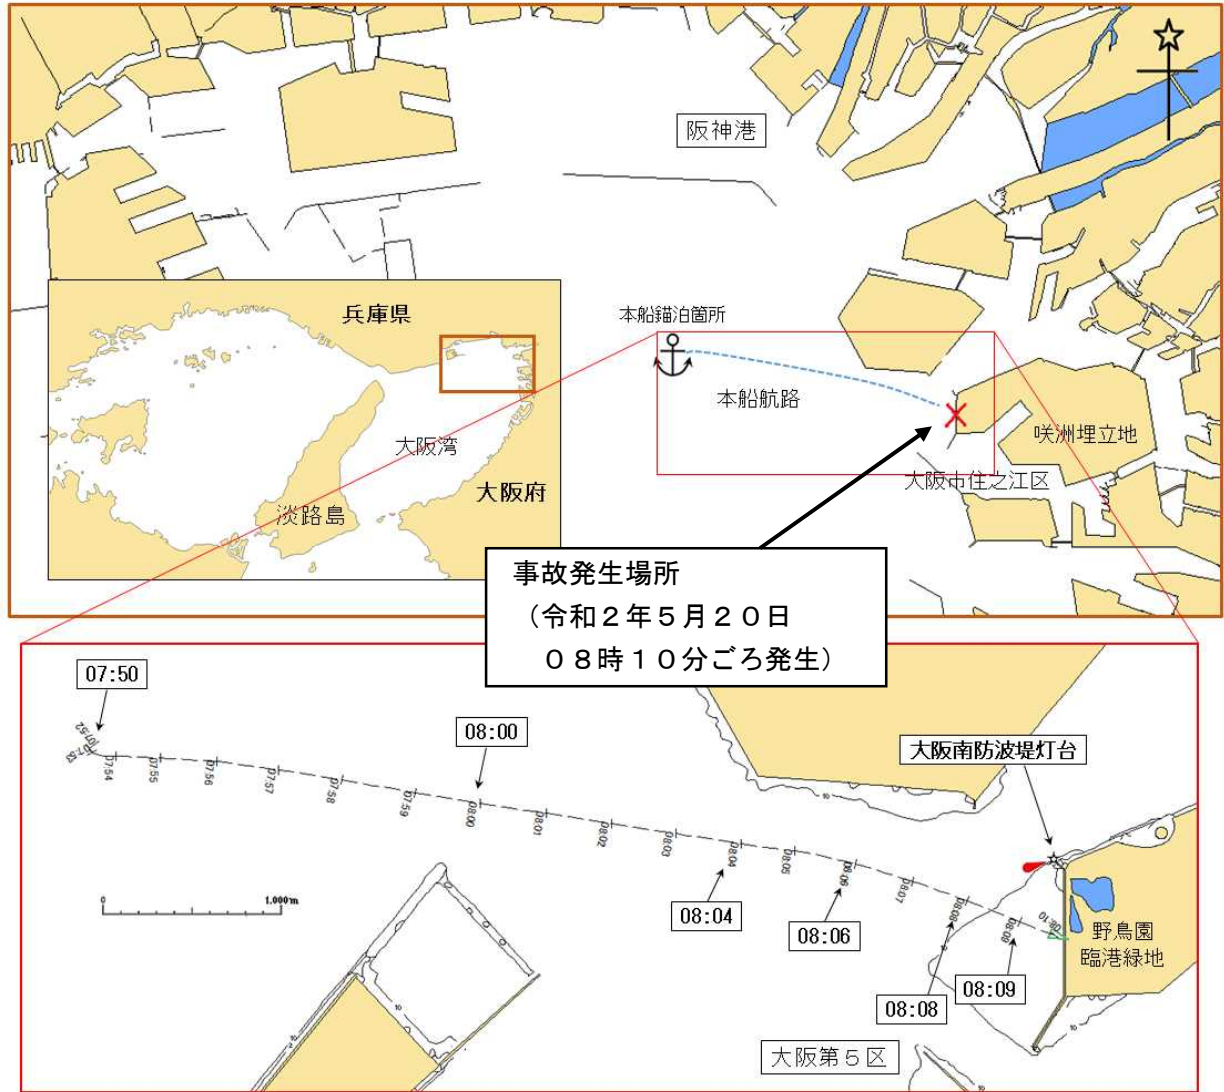
付図1 航行経路図

本船は、船橋に船長、船首に機関長ほか1人、船尾に一等機関士ほか1人がそれぞれ配置し、07時50分ごろ抜錨した後、船長が主機の操縦レバーを約10ノッチ（主機回転数毎分約650（rpm））、手動操舵にて針路を真方位約100°とし、内港航路入口に向けて約12.5ノット（kn）の速力（対地速力、以下同じ。）で東進した。

本船は、船長が船内電源の復旧とともに投錨を命じ、船首配置の乗組員が左舷錨（各錨重量約1,205kg）及び同錨鎖2節半（錨鎖1節あたりの重量約790kg）を投入したものの、08時10分ごろ約10knの速力で大阪市住之江区<sup>すみのえ</sup>咲洲埋立地（野鳥園臨港緑地付近）の西側護岸（消波ブロック、以下「本件護岸」という。）に乗り揚げた。

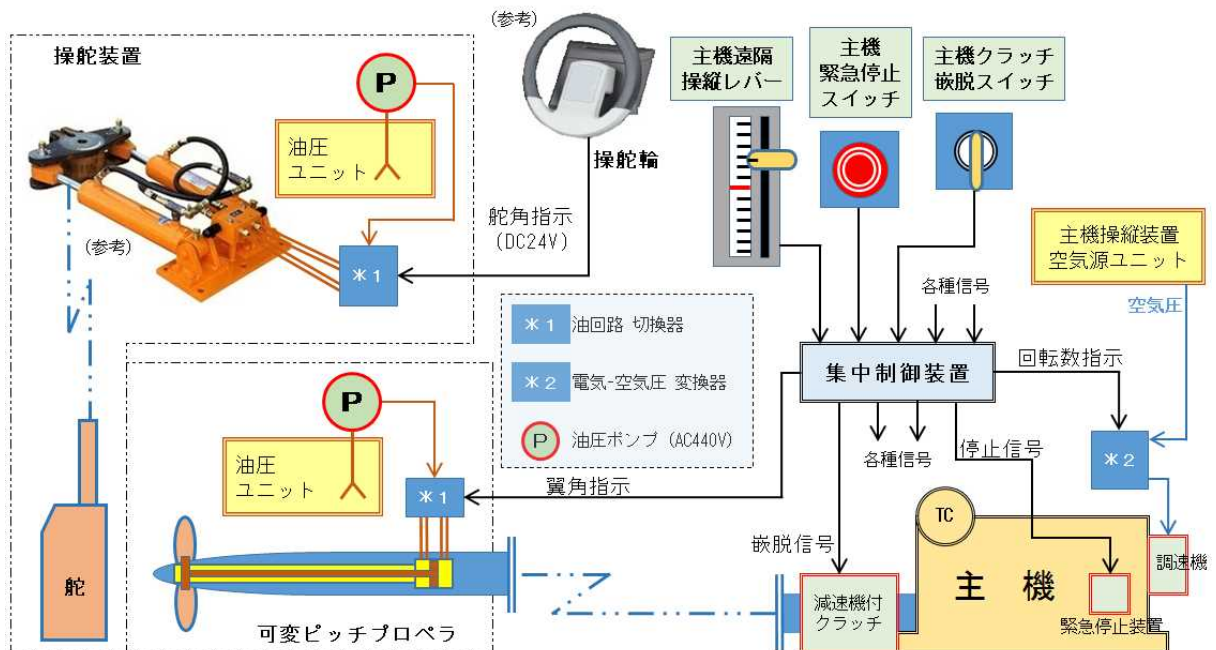
付図2 本船の主機、操舵装置等の制御信号経路概要

<p>本船の操舵装置は、船内電源の喪失と共に電動油圧ポンプ（ＡＣ４４０Ｖ）が止まったので舵角が操舵輪に追従しなくなったが、電源喪失時に舵が操作できるように手動の油圧ポンプが装備されていた。</p> <p>本船は、本事故発生時、船長が主機遠隔操縦レバーを操作したものの、船内電源の喪失と共にＣＰＰ翼角制御装置の電動油圧ポンプ（ＡＣ４４０Ｖ）が停止し、ＣＰＰ翼角が船内電源の喪失直前の状態を、主機の回転数が最低回転数をそれぞれ維持していたので、操舵室主機操縦盤の各種スイッチを操作して主機を緊急停止させる又は主機クラッチの接続を離脱させる以外に本船の推進力を落とすことができなかった。</p> <p>船長は、ふだん出入港作業中、船首及び船尾配置の乗組員との通信にはＡＣ１１０Ｖで作動する船内指令装置（双方向マイク）を用いていたものの、同装置には非常用バッテリーから給電されておらず、船内電源の喪失と共に使用ができなくなった。</p> <p>本件モータの始動器盤製造会社等の各担当者が調査を行ったところによれば、本件モータの端子箱内の端子盤上で使用している給電ケーブルの接続ボルトに締付け不良があり、圧着端子が破損して外れた際、本件モータに単相運転が生じて主配電盤のＡＣＢ等に過電流が流れ、ＡＣＢが自動遮断したので船内電源の喪失に至ったことが判明した。</p> <p>（付図２ 本船の主機、操舵装置等の制御信号経路概要、付表２ 発電機用ＡＣＢ等の過電流保護装置の設定変更概要（参考）、写真３ 本件モータの端子盤の概要及び焼損状況 参照）</p>
<p><b>分析</b></p> <p>乗組員等の関与</p> <p>船体・機関等の関与</p> <p>気象・海象等の関与</p> <p>判明した事項の解析</p>	<p>あり</p> <p>あり</p> <p>なし</p> <p>本船は、阪神港大阪第５区において入航中、船長が本件モータの端子盤に接続されている給電ケーブルの接続ボルトに締付け不良があることを知らずに本件モータを始動した際、給電ケーブルの圧着端子の接続部が局部過熱により破損したことから、過電流が生じて全ての発電機のＡＣＢがほぼ同時に遮断し、船内電源が喪失したことにより操船不能となって本件護岸に乗り揚げたものと推定される。</p> <p>本船は、本件モータの始動時、端子盤の焼損が発生し、単相運転が生じて過電流が流れた際、本件モータ用始動器盤の大型配線用遮断器の作動が遅れたことから、全ての発電機ＡＣＢに過電流が流れて自動遮断が発生し、船内電源の喪失に至った可能性があると考えられる。</p> <p>本船は、船内電源の喪失中、主機の回転数が最低回転数を、ＣＰＰ翼角が電源喪失前の状態をそれぞれ維持し、主機を停止することができなかったことから、推進力が落ちずに約１０knの速力で本件護岸に</p>

<p>乗り揚げたものと考えられる。</p> <p>本船は、船内電源の喪失時、船内通信装置が非常用バッテリーから給電されず、同装置を使用することができなかったことから、船長が各配置の乗組員へ緊急操作を行う適切な指示ができず、操舵機の手動操作等による衝突回避行動を取ることができなかったものと考えられる。</p>
原因	<p>本事故は、本船が、阪神港大阪第5区において入航中、船長が本件モータの端子盤に接続されている給電ケーブルの接続ボルトに締付け不良があることを知らずに本件モータを始動した際、給電ケーブルの圧着端子の接続部が局部過熱により破損したため、過電流が生じて全ての発電機のACBがほぼ同時に遮断し、船内電源が喪失したことにより操船不能となって本件護岸に乗り揚げたものと推定される。</p>
再発防止策	<p>船舶所有者は、同種事故等の再発防止策として、次のことを行った。</p> <ol style="list-style-type: none"> <li>(1) 修繕ドックの電気担当技師が調査した結果、主発電機等の気中遮断器（ACB）の過電流保護装置の作動設定が、バウスラスト始動器盤内にある大型電磁接触器のものよりも早く作動することが判明したので、同大型電磁接触器の方が早く作動する様に設定を変更した。</li> <li>(2) 主機クラッチを船橋から遠隔で切り離すことができる条件のひとつ「CPP翼角が0°」を外し、主機回転数620rpm以下の場合、任意に切り離すことができるように集中制御装置の制御内容を変更した。</li> <li>(3) バウスラストの運用等を見直し、安全な海域でバウスラストの駆動モータを始動することとした。</li> <li>(4) 定期的に主機の緊急停止スイッチの作動試験を行い、同スイッチの取扱い等に習熟することとした。</li> <li>(5) 本件モータの給電ケーブルの接続端子盤を廃止して給電ケーブルとモータ巻き線を直接接続する方法に変更し、定期的にそれらの接続を点検することとした。</li> <li>(6) 船内に携帯通信装置（トランシーバ）を装備することとした。</li> </ol> <p>今後の同種事故等の再発防止及び被害の軽減に役立つ事項として、次のことが考えられる。</p> <ul style="list-style-type: none"> <li>・ 機関長は、各種モータの給電ケーブルの接続端子に緩みや変色がないか定期的に点検すること。</li> <li>・ 船長は、航行可能域が狭い海域を航行中に船内電源の喪失等により速力の制御が不可能となった場合、ためらわずに主機を緊急停止させること。</li> <li>・ 乗組員は、船内電源が喪失した際に備え、緊急対応方法（手動操舵装置等の操作要領等）に習熟し、定期的に実地訓練（操練）を</li> </ul>
