船舶事故調査報告書

| 事故種類 | 衝突（消波ブロック） |
| 事故の概要 | 水上オートバイ ^{エフエックス クルナー エスブイエイチオー} FX Cruiser SVH0は、遊走中、消波ブロックに衝突した。 FX Cruiser SVH0は、船長が死亡し、船首部が全壊した。 |

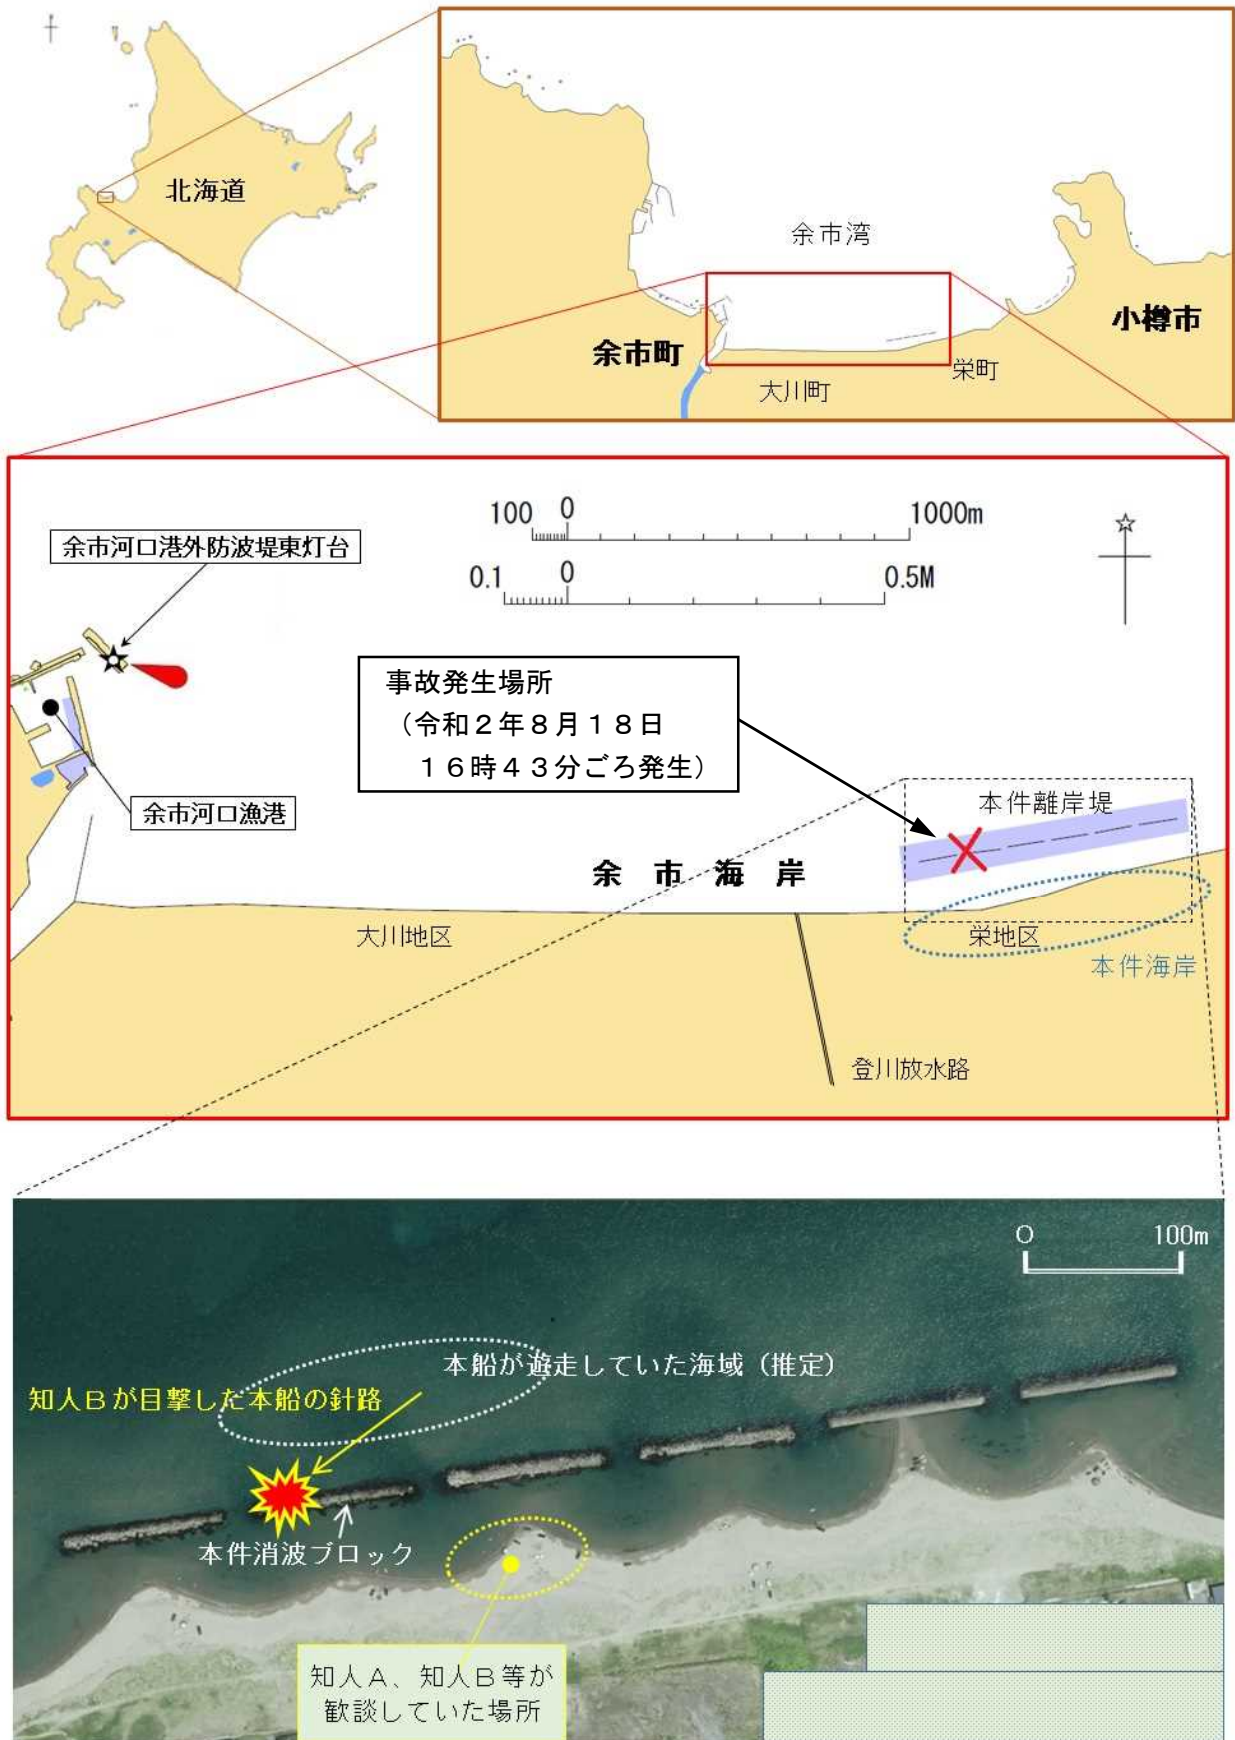
付図1 事故発生場所概略図

本船は、16時43分ごろ、本件離岸堤の北方付近を同堤隙間越しに左方向に航走するのを知人Bにより目撃された直後、‘本件離岸堤の西から2番目の消波ブロック群’（以下「本件消波ブロック」という。）の西端付近に衝突した。

知人Aは、歓談中、本船の衝突音を聞いて振り向き、船長が、衝突とともに船首方に投げ出されて本件離岸堤を飛び越え、本件海岸付近の海面に落水するのを、知人Bと共に目撃した。
