## 船舶事故調査報告書

令和3年8月4日

運輸安全委員会（海事専門部会）議決

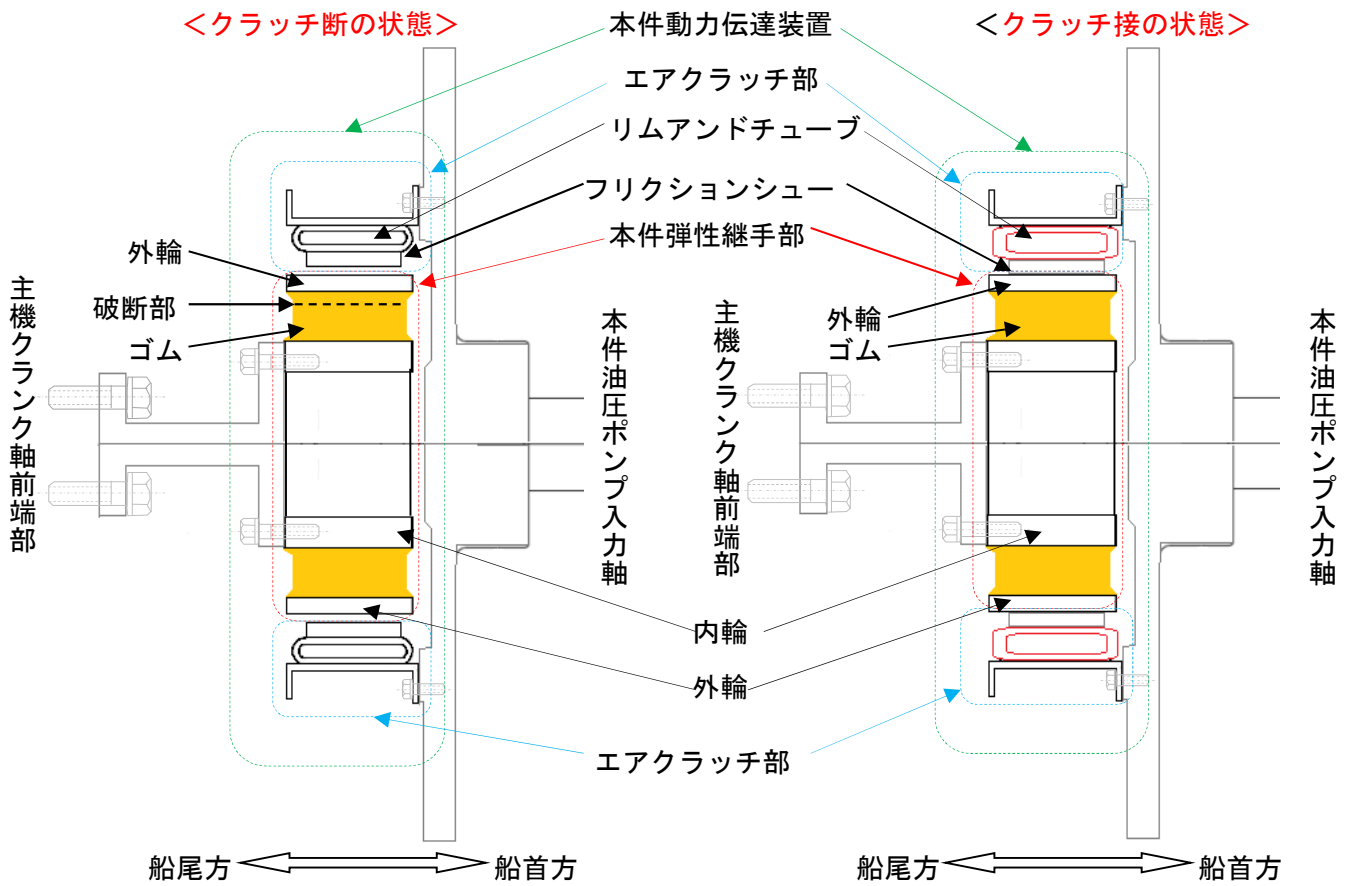
付図2 本件動力伝達装置の構造

<p>16日09時40分ごろ宮城県気仙沼市気仙沼港を出航した。</p> <p>船長は、09時50分ごろバウスラストの使用を終えたので、‘主機駆動の漁労機械及びバウスラスト駆動用油圧ポンプ’（以下「本件油圧ポンプ」という。）を停止した。</p> <p>本件油圧ポンプは、主機クランク軸前端部より動力を取り出し、‘天然ゴム製の弾性継手（以下「本件弾性継手」という。）とエアクラッチを組み合わせた動力伝達装置’（以下「本件動力伝達装置」という。）によって運転されていた。</p> <p>本件弾性継手は、鋼製の内外輪の間に天然ゴムを加硫接着したドーナツ型の形状をしていた。</p> <p>エアクラッチ部は、ゴム製のリムアンドチューブが制御空気によって膨らむと、その内周に取り付けられているフリクションシューが本件弾性継手と接触してトルクを伝達し、操舵室で本件油圧ポンプの停止操作を行うと、エアクラッチ制御用電磁弁の電源が断になるとともに系統内の制御空気が排出され、リムアンドチューブが収縮してエアクラッチ部が断となる仕組みとなっていた。</p> <p>機関士Aは、機関室での当直中、22時の当直交替の引継ぎに備え、機関室の見回りを行っていたところ、本件動力伝達装置付近でうっすらと煙が発生しているのを認め、直ちに昇橋して当直中の船長に本件動力伝達装置の状況を報告するとともに主機を停止するように依頼した。</p> <p>船長は、自らも機関室からの煙を確認し、22時00分ごろ操舵室の主機非常停止ボタンを操作して主機を停止させた。</p> <p>機関士Aは、機関室内が白い煙で充満していたので、機関室の排煙作業を行い、本事故の発生を知った機関長、機関士B及び甲板員とともに火元探索を行ったところ、本件動力伝達装置で火炎を認めた。</p> <p>機関長、機関士A、機関士B及び甲板員は、各所に備え付けてあった持ち運び式消火器を用いて初期消火に当たり、22時10分ごろに鎮火させた。</p> <p>機関長は、エアクラッチ部及び本件弾性継手が焼損し、付近の電路にも焼損箇所を認めたので、主機の再始動は不可能と判断し、船長にその旨を報告した。</p> <p>船長は、本事故の発生を船舶所有者担当者に連絡するとともに海上保安庁に通報した。</p> <p>本船は、巡視船の伴走を受けながら、17日00時20分ごろ来援した僚船にえい航され、17時17分ごろ釧路港に入港した。</p> <p>（付図1 事故発生場所概略図、付図2 本件動力伝達装置の構造参照）</p>

<p>ム部の間で破断して焼損し、エアクラッチ部のリムアンドチューブ及びフリクションシューが焼損していた。</p> <p>本件弾性継手の取扱説明書には、定期的に、運転終了後に本件弾性継手の外輪部触診による温度の確認、内外輪とゴムの接着面の亀裂、めくれ及び剝離の有無の確認、ゴム部のたわみ（クリープ）量及びゴム硬度の計測を実施することが明記されていた。</p> <p>本件弾性継手は、法定検査の対象機器ではなく、新造後本件弾性継手の点検が行われていなかった。</p> <p>（写真１ 焼損した本件弾性継手の状況、写真２ 本件弾性継手の外輪の状況、写真３ 焼損したエアクラッチ部の状況 参照）</p>
<p><b>分析</b></p> <p>乗組員等の関与 船体・機関等の関与 気象・海象等の関与 判明した事項の解析</p>	<p>あり あり なし</p> <p>本船は、新造後本件弾性継手の点検が行われていない状態で襟裳岬南方沖を航行中、経年劣化により本件弾性継手が破断したことから、外輪部が下がって回転しているゴム部と接触して連れ周り、ゴム部が焼損して径が小さくなるに従い、外輪部も下がってエアクラッチ部のフリクションシューに接触して発熱し、エアクラッチ部の可燃部に着火して火災が発生したものと推定される。</p> <p>本件動力伝達装置は、法定検査の対象外の機器であったことから、新造後、本件弾性継手の点検及び整備が行われなかったものと考えられる。</p>
<p><b>原因</b></p>	<p>本事故は、夜間、本船が、新造後本件弾性継手の点検が行われていない状態で襟裳岬南方沖を航行中、経年劣化により本件弾性継手が破断したため、外輪部が下がって回転しているゴム部と接触して連れ周り、ゴム部が焼損して径が小さくなるに従い、外輪部も下がってエアクラッチ部のフリクションシューに接触して発熱し、エアクラッチ部の可燃部に着火して火災が発生したものと推定される。</p>
<p><b>再発防止策</b></p>	<p>今後の同種事故等の再発防止に役立つ事項として、次のことが考えられる。</p> <ul style="list-style-type: none"> <li>・ 機関長は、法定検査の対象外の機器についても、取扱説明書に従った点検及び整備を行うこと。</li> </ul>
