## 船舶事故調査報告書

令和3年8月25日

運輸安全委員会（海事専門部会）議決

事故種類	推進器損傷
発生日時	令和3年3月11日 10時20分ごろ
発生場所	香川県高松市弦打港北方沖 弦打港東防波堤灯台から真方位332° 430m付近 (概位 北緯34° 21.6′ 東経134° 01.0′)
事故の概要	プレジャーボート <sup>ひかり</sup> 光丸は、のり養殖施設内に進入し、推進翼にのり網のアンカー用ロープが絡まり運航不能となった。 光丸は、推進軸に曲損を生じた。
事故調査の経過	令和3年5月17日、本事故の調査を担当する主管調査官（広島事務所）ほか1人の地方事故調査官を指名した。 原因関係者から意見聴取を行った。
事実情報 船種船名、総トン数 船舶番号、船舶所有者等 L×B×D、船質 機関、出力、進水等	プレジャーボート 光丸、0.7トン 280-30618香川、個人所有 5.85m (Lr) × 1.79m × 0.81m、FRP ディーゼル機関、17.65kW、平成5年7月
乗組員等に関する情報	船長 88歳 二級小型船舶操縦士・特殊小型船舶操縦士・特定 免許登録日 昭和62年2月27日 免許証交付日 平成29年1月25日 (令和4年2月26日まで有効)
死傷者等	なし
損傷	推進軸に曲損
気象・海象	気象：天気 晴れ、風向 東南東、風速 約0.9m/s、視界 良好 海象：海上 平穏、潮汐 高潮時
事故の経過	本船は、船長が1人で乗り組み、高松市所在のマリーナで整備及び塗装を終えた後、回航の目的で、令和3年3月11日10時00分ごろ弦打港の係留場所に向け、同マリーナを出発した。 本船は、船長が操縦区画に立って操船に当たり、約14km/hの対地速力で、手動操舵により東進していた。 船長は、‘弦打港北方沖にのり網5台が設置されたのり養殖施設’（以下「本件養殖施設」という。）のうち4台のそれぞれ北端に設置された黄色の標識灯を目視で確認しながら航行中、西側から3台目と

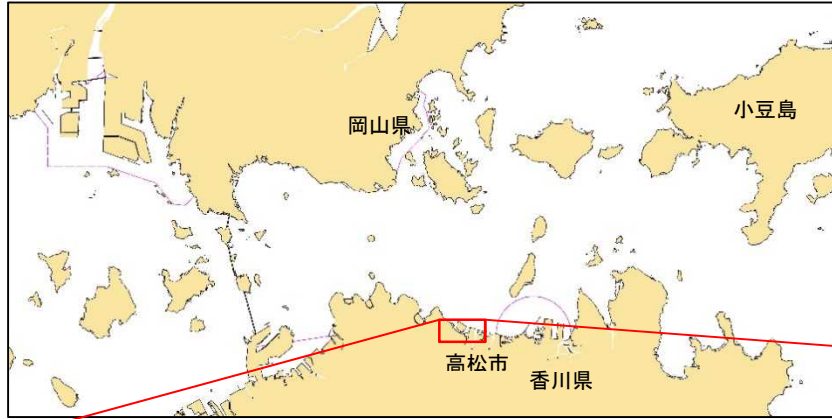
付図1 事故発生経過概略図

<p>4台目の間で右転して南進を開始して間もなく、10時20分ごろ本船の推進翼に‘のり網のアンカー用ロープ’（以下「本件ロープ」という。）が絡まって停止した。</p> <p>船長は、携帯電話で海上保安庁に本事故発生の通報を行い、海上保安庁から連絡を受けた漁業協同組合の担当者が本件養殖施設の所有者に連絡した。</p> <p>本件養殖施設の所有者は、作業船で本件養殖施設に向かい、本船の推進翼に絡まっていた本件ロープを切断して取り除いた。</p> <p>本船は、ゆっくりと航行して係留場所に戻った。</p> <p>（付図1 事故発生経過概略図 参照）</p>
その他の事項	<p>船長は、いつもは本件養殖施設の東側を航行しており、本事故当時、ふだん目標としている標識灯（以下「本件標識灯」という。）の一つ手前の標識灯を本件標識灯と思って早めに右転し、本件養殖施設内に進入したが、このまま航行を続けてもものり網と防波堤の間を航行して帰航できると思った。</p> <p>船長は、いつもの進路でないことに気付いた時点で引き返せば良かったと本事故後に思った。</p>
<b>分析</b> 乗組員等の関与 船体・機関等の関与 気象・海象等の関与 判明した事項の解析	あり なし なし <p>本船は、本件養殖施設北方沖を航行中、本件標識灯の一つ手前の標識灯を本件標識灯と思い、本件養殖施設内に進入した際、いつもの進路でないことに気付いたものの、このまま航行を続けても帰航できると思い、本件養殖施設内を航行し続けたことから、推進翼に本件ロープが絡まり運航不能となったものと考えられる。</p>
<b>原因</b>	<p>本事故は、本船が本件養殖施設北方沖を航行中、本件標識灯の一つ手前の標識灯を本件標識灯と思い、本件養殖施設内に進入した際、いつもの進路でないことに気付いたものの、このまま航行を続けても帰航できると思い、本件養殖施設内を航行し続けたため、推進翼に本件ロープが絡まったことにより発生したものと考えられる。</p>
<b>再発防止策</b>	<p>今後の同種事故等の再発防止に役立つ事項として、次のことが考えられる。</p> <ul style="list-style-type: none"> <li>・船長は、ふだん航行したことの無い養殖施設内に進入したことに気付いた際には、同施設のアンカー用ロープ等が存在しているので、引き返すなどの措置をとること。</li> <li>・船長は、標識灯等を見誤ることがないように、常時、適切な見張りをを行い、養殖施設内に進入しないこと。</li> </ul>
