船舶事故調査報告書

船種 船名 油タンカー 第二十一天竜丸
船舶番号 133773
総トン数 748トン

船種 船名 漁船 大豪丸
漁船登録番号 ON3-230043
総トン数 3.75トン

事故種類 衝突
発生日時 令和3年5月2日 21時03分ごろ
発生場所 沖縄県うるま市浮原島東方沖
金武中城港浜地区防波堤灯台から105° 4.8海里 (M)
付近
(概位 北緯26° 18.6' 東経128° 02.3')

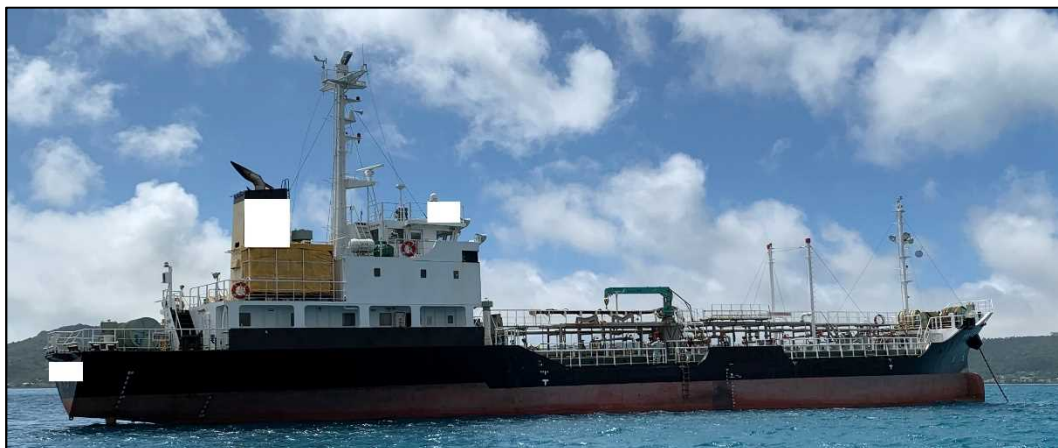
写真1 A船

A船は、船長A及び甲板員Aほか5人が乗り組み、うるま市に所在する沖縄出光株式会社沖縄油槽所で航空燃料（JET A-1）約1,800klを積載し、令和3年5月2日20時05分ごろ、揚げ荷役を行う目的で沖縄出光5番バースを出港して那覇港の錨地に向かった。（写真1参照）

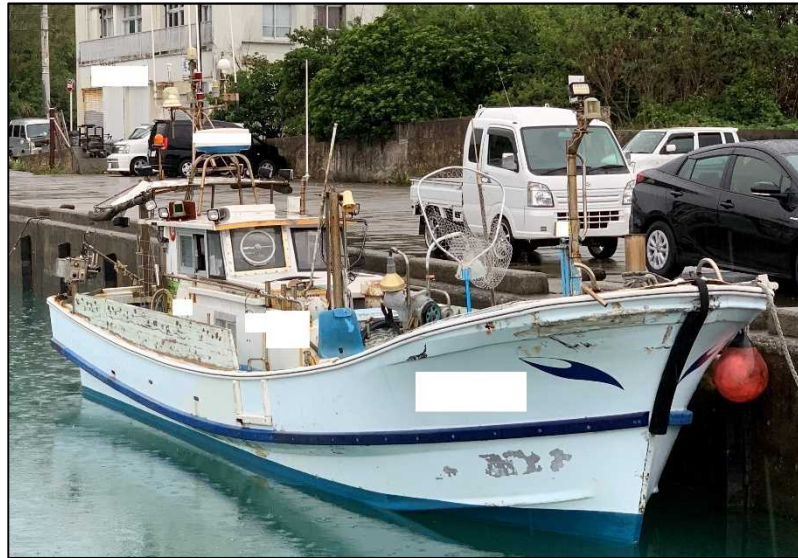
写真3 B船

B船は、船長Bが1人で乗り組み、そでいか漁を終えた後、GPSプロッター画面に表示された海図上の屋慶名港入口（津堅口^{つげん}）を目標として、速力約7.0knでオートパイロットにより、空が真っ暗になる直前の5月2日20時20分ごろ、伊計島の東南東方5.7M付近から屋慶名港に帰港する目

的で津堅口に向かった。(写真3参照)

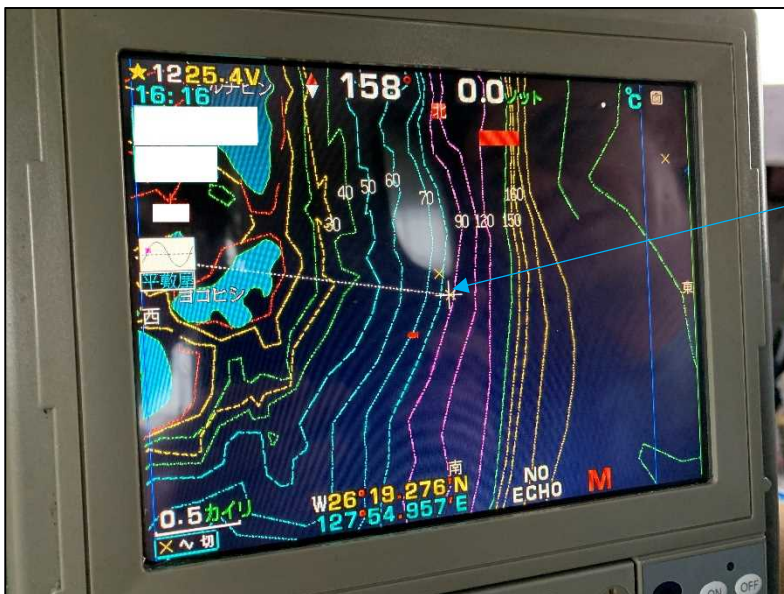
写真4 B船操縦室内にあるGPSプロッター画面

船長Bは、操縦室内の操縦席に座り、前方に見える津堅島灯台の灯光を見ながら南西進中、進行方向に他船を見ることなく、後方を気にすることなく、オートパイロットの設定を変えることもなく航行を続けていたところ、突然の衝撃を受けてB船が左舷側に傾き、浅瀬に座礁したかと思っただが、GPSプロッター画面で見た船位が浅瀬から離れていることを確認した。(写真4参照)

船長Bが、GPSプロッター画面で見た船位、浮原島東方沖の本事故発生場所付近を示す。

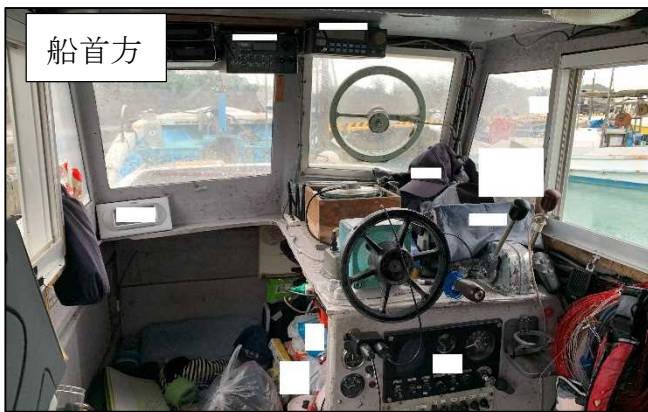
写真5 B船操縦室内
(操縦席横から船首方を望む)

船長Bは、操縦室内から前方を見た時、B船の至近を通過するA船がいたので、A船と衝突したと思い、操縦室から出てA船に向けてサーチライトで合図を送ったが、A船は止まることなくB船から離れていき、その際、A船

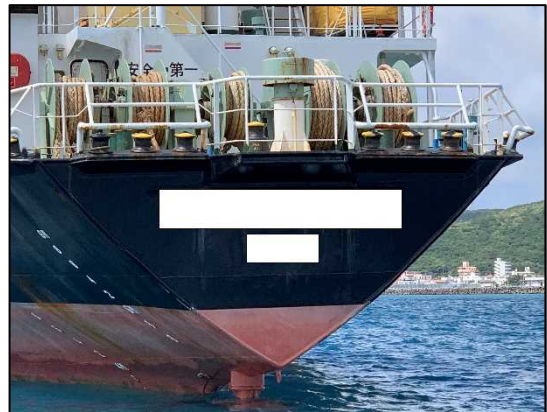
写真6 A船正船尾外板

正船尾外板の「第二十一天竜丸」の文字を確認した。(写真5及び6参照)

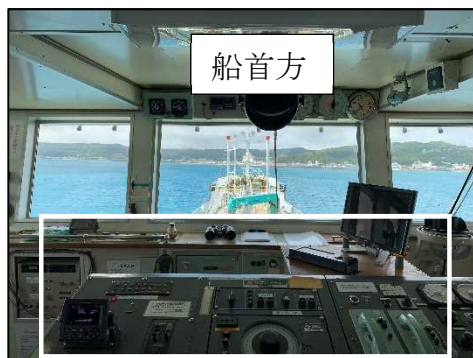
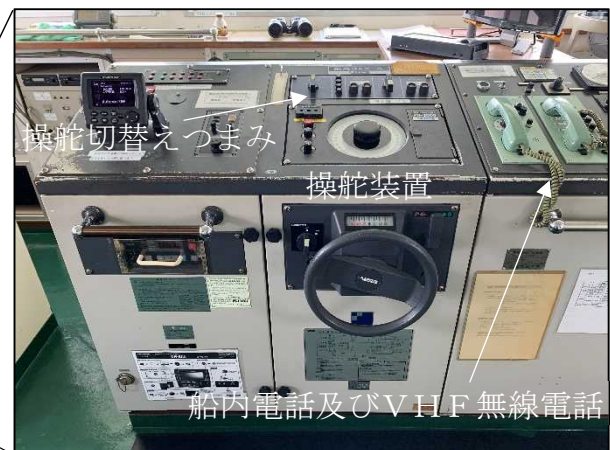
写真12 航海コンソール

船橋中央に操舵装置があり、その右舷側に船内電話、VHF無線電話及び機関テレグラフ、左舷側にレーダーが2台設置されていた。(写真12～14参照)

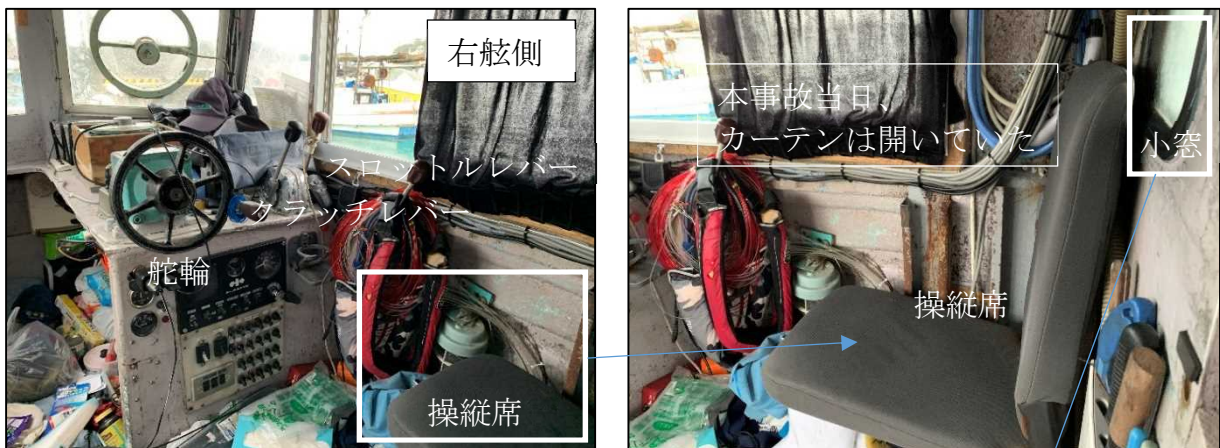
写真15 B船操縦室内

操縦室右舷側に操縦席、舵輪、スロットル及びクラッチレバー、操縦席後ろには小窓があった。（写真15参照）
