船舶事故調査報告書

| 事故種類 | 乗組員負傷 |
| 発生場所 | 兵庫県新温泉町浜坂港北方沖 浜坂港矢城ヶ鼻灯台から真方位354° 11.7海里（M）付近 （概位 北緯35° 49.8′ 東経134° 24.7′） |
| 事故の概要 | 漁船第一大成丸は、操業中、機関員が、リールからロープを引き出す作業を行っていた際、リール下方の甲板凹部に落下し、負傷した。 |

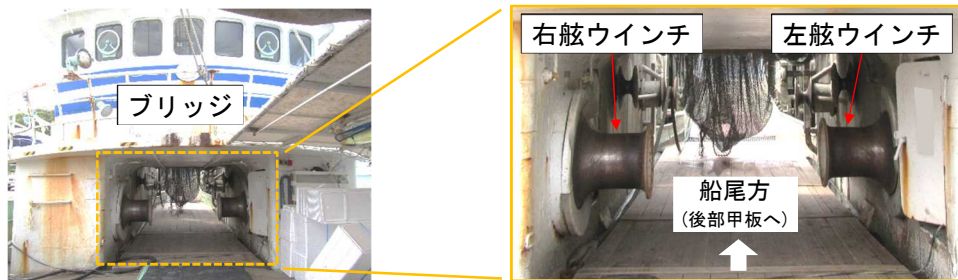
写真1 上甲板中央部両舷のウインチ

本船は、日没後2回目のえい網を完了して揚網を開始することとし、主機を中立運転として船尾端部のえい網用のワイヤに‘全長約30mの揚網用のロープ’（以下「まわし綱」という。）の一端を連結した後、まわし綱の反対側の一端をブリッジ下方の上甲板中央部両舷のウインチで巻き揚げ、同ウインチで巻き揚げたまわし綱、ワイヤ及び引き綱を後部甲板のリールに巻き取りながら揚網を行った。（図2、写真1、写真2参照）

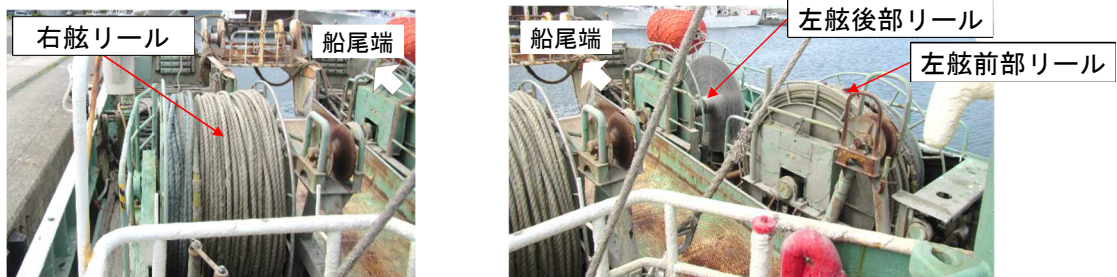
写真2 後部甲板のリール

機関員Aは、クラッチを入れて右舷リールを低速で回転させ、同リールの船尾方に立ち、右舷引き綱及びワイヤによって外側から押し固められた状態のまわし綱を両手で同リールから引き出していたところ、まわし綱どうしが噛み込み、まわし綱を引き出せなくなった。

機関員Aは、両手をまわし綱から離し、左手でブレーキレバーを操作して右舷リールを停止させようとしたものの、まわし綱に引っ張られて前のめりの姿勢になっており、左手が同レバーに届かず、左手を同リールについた状態で、23時30分ごろ前方に倒れるように同リール下方の甲板凹部に落下した。

| 再発防止策 | <p>今後の同種事故等の再発防止に役立つ事項として、次のことが考えられる。</p> <ul style="list-style-type: none"> ・ 漁船の甲板作業指揮者は、操業時、作業者が落下することでリール等に巻き込まれるおそれのある甲板凹部が存在する場合、作業開始前に落下防止用の囲い等を甲板上に設置させること。 ・ 回転するリールからまわし綱を引き出す作業を行う作業者は、リールを可能な限り低速で回転させた上、作業中、まわし綱に引っ張られて体勢を崩すことがないように、リールからまわし綱を引き出せなくなった際、即座に両手をまわし綱から離すこと。 |
