船舶事故調査報告書

事故種類	衝突
発生日時	令和3年7月26日 10時33分ごろ
発生場所	高知県黒潮町井ノ岬南南東方沖 井ノ岬灯台から真方位155° 7.05海里（M）付近 （概位 北緯32° 55.1′ 東経133° 09.2′）
事故の概要	貨物船日鋼丸は南南西進中、漁船海進丸は漂泊中、両船が衝突した。 日鋼丸は右舷船首部外板に擦過傷を生じ、海進丸は左舷船首部外板に亀裂を生じた。
事故調査の経過	令和3年8月3日、本事故の調査を担当する主管調査官（神戸事務所）ほか1人の地方事故調査官を指名した。 原因関係者から意見聴取を行った。
事実情報 船種船名、総トン数 船舶番号、船舶所有者等 L×B×D、船質 機関、出力、進水等	A 貨物船 日鋼丸、499トン 136731、明和海運株式会社（船舶所有者）、さおり海運 有限会社（船舶借入人） 76.23m×12.00m×7.01m、鋼 ディーゼル機関、1,324kW、平成11年4月 B 漁船 海進丸、2.6トン KO3-29389（漁船登録番号）、個人所有 8.01m（Lr）×2.24m×0.84m、FRP ディーゼル機関、129.00kW、平成6年7月1日 第282-18376号（船舶検査済票の番号）
乗組員等に関する情報	A 船長A 67歳 四級海技士（航海） 免許年月日 昭和58年10月4日 免状交付年月日 平成29年12月4日 免状有効期間満了日 令和4年12月3日 B 船長B 40歳 一級小型船舶操縦士 免許登録日 令和2年9月4日 免許証交付日 令和2年9月4日 （令和7年9月3日まで有効）

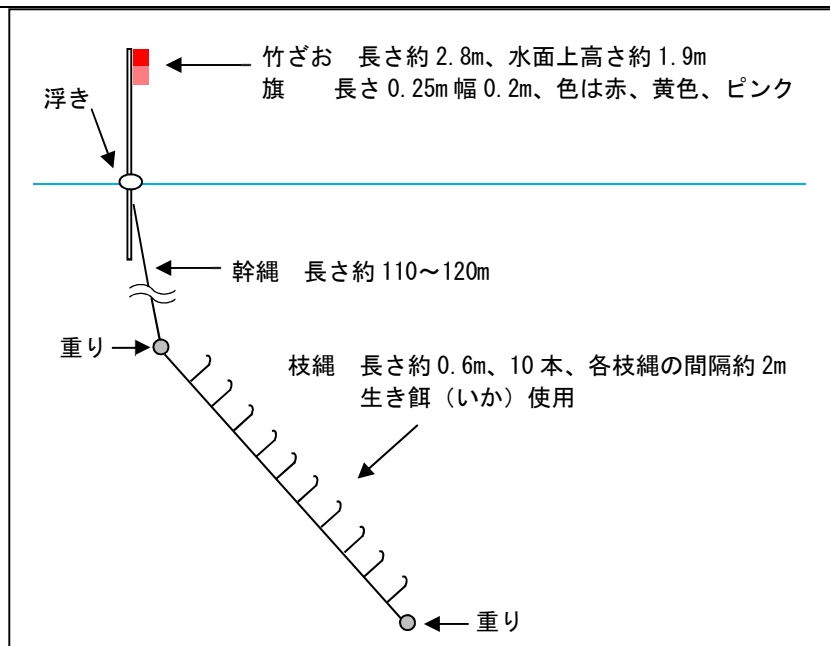
図 1 漁具の構造

B船の行う立て縄漁は、船長Bが左舷船尾部から、重り、10本の枝縄が付いた幹縄及び旗2枚を付けた竹ざおを1組とする漁具を、本件漁場内を低速で移動しながら海中に投入し、1組につき約1時間流した後、約10分間かけて幹縄を手繰って引き揚げ、漁獲物を回収しては再度投入する作業を繰り返すものであった。（図1、写真4～写真6参照）
