船舶事故調査報告書

令和3年12月1日

運輸安全委員会（海事専門部会）議決

事故種類	沈没
発生日時	令和2年12月23日 17時10分ごろ
発生場所	愛媛県 ^{やわたはま} 八幡浜市八幡浜港西方沖 八幡浜港長早防波堤南灯台から真方位221° 890m付近 (概位 北緯33° 27.0′ 東経132° 24.0′)
事故の概要	引船だいよしは、台船（船名なし）を横抱き状態で航行中、舵機室が浸水し、その後、タグボートにより被えい航中、沈没した。 だいよしは、主機の濡損等を生じた。
事故調査の経過	令和3年1月6日、本事故の調査を担当する主管調査官（広島事務所）ほか1人の地方事故調査官を指名した。 なお、後日、1人の地方事故調査官を新たに指名した。 原因関係者から意見聴取を行った。
事実情報 船種船名、総トン数 船舶番号、船舶所有者等 L×B×D、船質 機関、出力、進水等	A 引船 だいよし、91.09トン 124195、株式会社栗之浦ドック（A社） 25.3m×6.5m×3.2m、鋼 ディーゼル機関2基、1,103kW（合計）、昭和56年3月 B 台船（船名なし）、不詳 なし、A社 約40m×約14m、鋼 なし、不詳
乗組員等に関する情報	A 船長A 74歳 三級海技士（航海） 免許年月日 昭和49年4月19日 免状交付年月日 平成30年12月21日 免状有効期間満了日 令和5年12月20日 A 作業員A 59歳
死傷者等	なし
損傷	A 左舷プロペラ翼に曲損及び欠損、右舷シャフトブラケット基部に亀裂、主機に濡損（全損） B なし

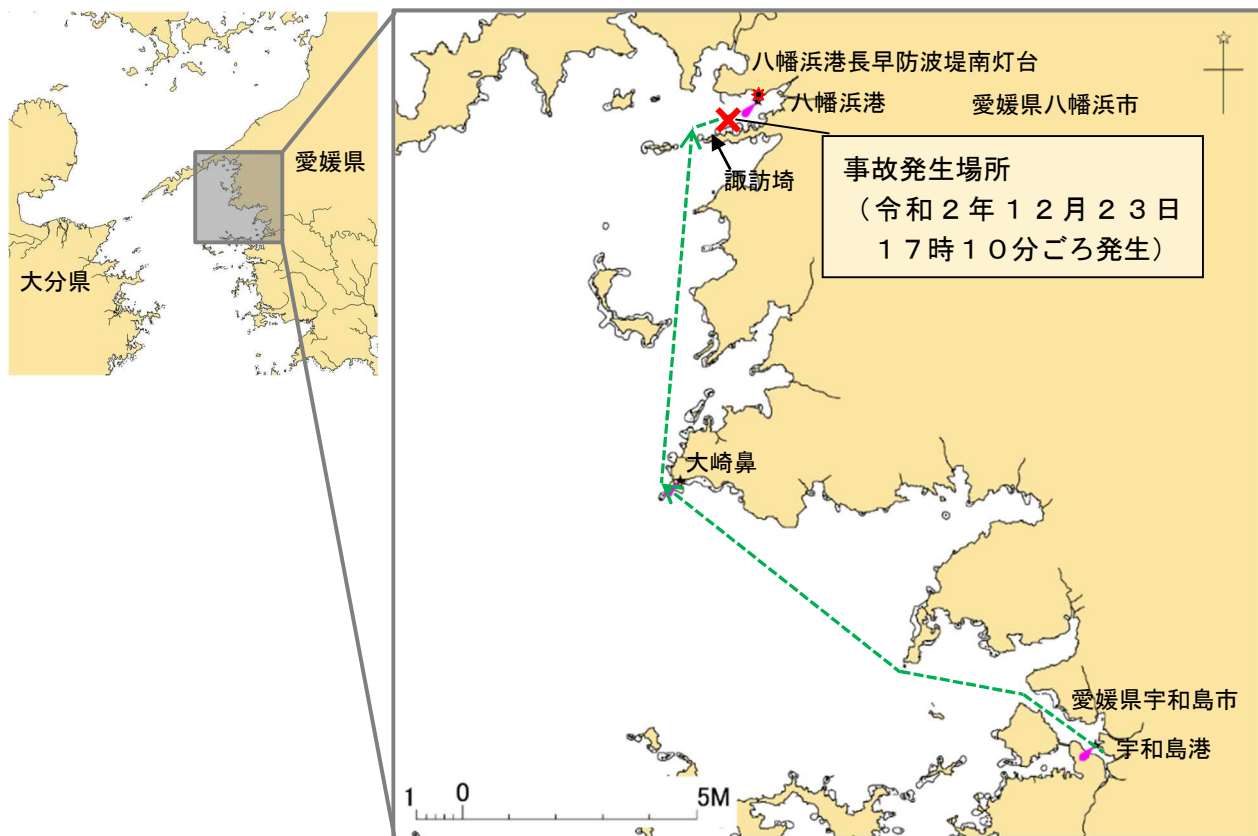
付図1 事故発生経過概略図

<p>気象・海象</p>	<p>気象：天気 晴れ、風向 南、風力 1、視界 良好、潮高 約130 cm 海象：海上 平穏、潮汐 下げ潮の中央期</p>
<p>事故の経過</p>	<p>A船は、船長A、作業員A及び作業員Bほか2人が乗り組み、B船を右舷側に横抱きした状態で宇和島市所在の造船所専用岸壁（以下「本件岸壁」という。）に右舷着けして荷揚げ作業を行った後、八幡浜港に向けて出航することとし、令和2年12月23日13時45分ごろ離岸作業を開始した。</p> <p>船長Aは、右舵を取り、左舷主機を前進運転としてB船の船尾側を本件岸壁から離れた後、B船の船首を離そうと思い後進とし、B船の船首側が離れると同時に同主機を中立運転としたところ、2～3秒後に左舷船尾船底部付近から「ゴトン」という衝撃を感じた。</p> <p>船長Aは、舵機室の状況を確認した作業員Aから異常を認めなかった旨の報告を受け、航行に支障がないと判断して離岸作業を継続し、宇和島港の広い海域に出たところで、B船を左舷横抱きに変更して同港を出港した。</p> <p>A船は、約7.2ノット（kn）の速力（対地速力、以下同じ。）で航行中、愛媛県西予市大崎鼻^{せいよ おおさき}西方沖に至った15時45分ごろ、舵機室の見回りをを行った作業員Bが、右舷のシャフトブラケット基部にあたる同室船底部外板に小さな亀裂（以下「本件亀裂」という。）が生じて浸水しているのを認め、その旨を船長Aに報告した後、ビルジポンプを作動させるとともに機関室から電源を取った水中ポンプにより排水作業を行った。</p> <p>船長Aは、本件亀裂から浸水が認められたものの、排水作業により水位の上昇が収まったこと、また、約1時間10分後には八幡浜港に到着予定であることを勘案し、同港到着まで浸水量が増えないと思い、舵機室の水位を監視しながら航行を継続することとした。</p> <p>作業員Aは、水中ポンプを積んだタグボートをA船に向かわせるようA社に電話で要請し、作業員Bに舵機室の水位を監視するよう指示し、操舵室で船長Aと共に船橋当直に当たった。</p> <p>船長Aは、八幡浜市諏訪^{すわ}埼南方沖に至った16時25分ごろ舵取機モーターの異常を知らせる警報が鳴ったので、自ら舵機室に向かって点検を行ったところ、舵取機モーターが停止し、同室の水位が、浸水発見時の報告の水位と比較して上昇しているのを認めた。</p> <p>船長Aは、舵取機モーターの再始動を行ったものの始動しなかったため、操舵室に戻り、主機を中立運転として非常操舵に切り替えた。</p> <p>船長Aは、その後、主機を前進運転としたところ、右舷船底部付近から大きな音が聞こえると同時に右舷プロペラの振動が大きくなったので、右舷主機を停止して左舷主機のみを運転させ、約3～4knの速力に減速して航行を続けた。</p>

<p>A船は、諏訪埼を通過した後、八幡浜港に向けて東進中、船長Aが、B船えい航中のA船船体への負荷を減らして早く八幡浜港に入港しようと、来援したタグボート（以下「C船」という。）にB船のえい航を引き継いでA船を単独で航行させる準備を行おうと主機を中立運転としたところ、舵機室の水位が一気に上昇し、船尾部が海面付近まで沈下して打ち込んだ海水が同室出入口から流れ込む状態となった。</p> <p>船長Aは、A船の沈没の危険を感じ、B船の右舷側に横付けしたC船に自身を含めた乗組員全員を移乗させた。</p> <p>C船は、A船及びB船の船首部を長さ約50mのえい航索で繋ぎ、えい航することにし、後進運転でA船及びB船を八幡浜港に向けてえい航中、A船の機関室出入口から同室に海水が流入して沈下がさらに進行し、17時10分ごろA船とB船を繋いだえい航索が破断し、A船が沈没した。</p> <p>A社担当者は、A船が沈没した旨の連絡を受け、海上保安庁に同旨を通報した。</p> <p>本船は、1月20日サルベージ会社により引き揚げられ、後日、廃船処理された。</p> <p>（付図1 事故発生経過概略図、写真1 本事故後のA船右舷船尾船底部 参照）</p>
<p>その他の事項</p>	<p>A船の喫水は、船首約1.7m、船尾約3.6mであった。</p> <p>本件岸壁離岸時の宇和島の潮高は、約165cmであった。</p> <p>A船は、2枚の吊り舵を持つ2機2軸船で、プロペラ軸がシャフトブラケットにより支えられていた。</p> <p>本件岸壁南東方約9mには、陸上から続く進水船台が敷設されており、潜水調査の結果、B船の本件岸壁接岸部付近から海側南西方に向い、‘A船の船尾至近海底に存在した本件岸壁寄りの進水船台レール’（以下「本件レール」という。）に凹損及び擦過傷が認められ、同損傷範囲北端（最浅部）における10時10分ごろの潮位が約128cmで、水深が約3.0mあった。（図1参照）</p>
