船舶事故調査報告書

令和3年12月8日
 運輸安全委員会（海事専門部会）議決
 委員 佐藤 雄二（部会長）
 委員 田村 兼吉
 委員 岡本 満喜子

事故種類	衝突
発生日時	令和2年11月22日 08時10分ごろ
発生場所	北海道豊浦町豊浦漁港南方沖 豊浦港南防波堤南灯台から真方位220°27.4m付近 （概位 北緯42°34.7′ 東経140°42.4′）
事故の概要	漁船第五十八福恵丸は、北北東進中、また、プレジャーボートマーメイドⅢは、漂泊中、両船が衝突した。 マーメイドⅢは、船長が負傷し、船尾部外板に亀裂等を生じ、また、第五十八福恵丸は、球状船首部に擦過傷を生じた。
事故調査の経過	令和2年11月24日、本事故の調査を担当する主管調査官（函館事務所）ほか1人の地方事故調査官を指名した。 原因関係者から意見聴取を行った。
事実情報 船種船名、総トン数 船舶番号、船舶所有者等 L×B×D、船質 機関、出力、進水等	A 漁船 第五十八福恵丸、7.3トン HK2-21717（漁船登録番号）、北海道漁船リース 13.16m(Lr)×3.58m×1.41m、FRP ディーゼル機関、540kW（動力漁船登録票による）、平成12年7月25日 B プレジャーボート マーメイドⅢ、5トン未満（長さ3.64m） 202-3426北海道、個人所有 3.64m(Lr)×1.47m×0.62m、FRP ガソリン機関（船外機）、5.9kW、平成6年7月12日
乗組員等に関する情報	A 船長A 52歳 一級小型船舶操縦士・特殊小型船舶操縦士・特定 免許登録日 平成元年10月13日 免許証交付日 令和元年7月4日 （令和6年10月12日まで有効） B 船長B 70歳 二級小型船舶操縦士・特殊小型船舶操縦士・特定 免許登録日 昭和61年4月14日 免許証交付日 平成27年12月24日 （令和3年6月20日まで有効）

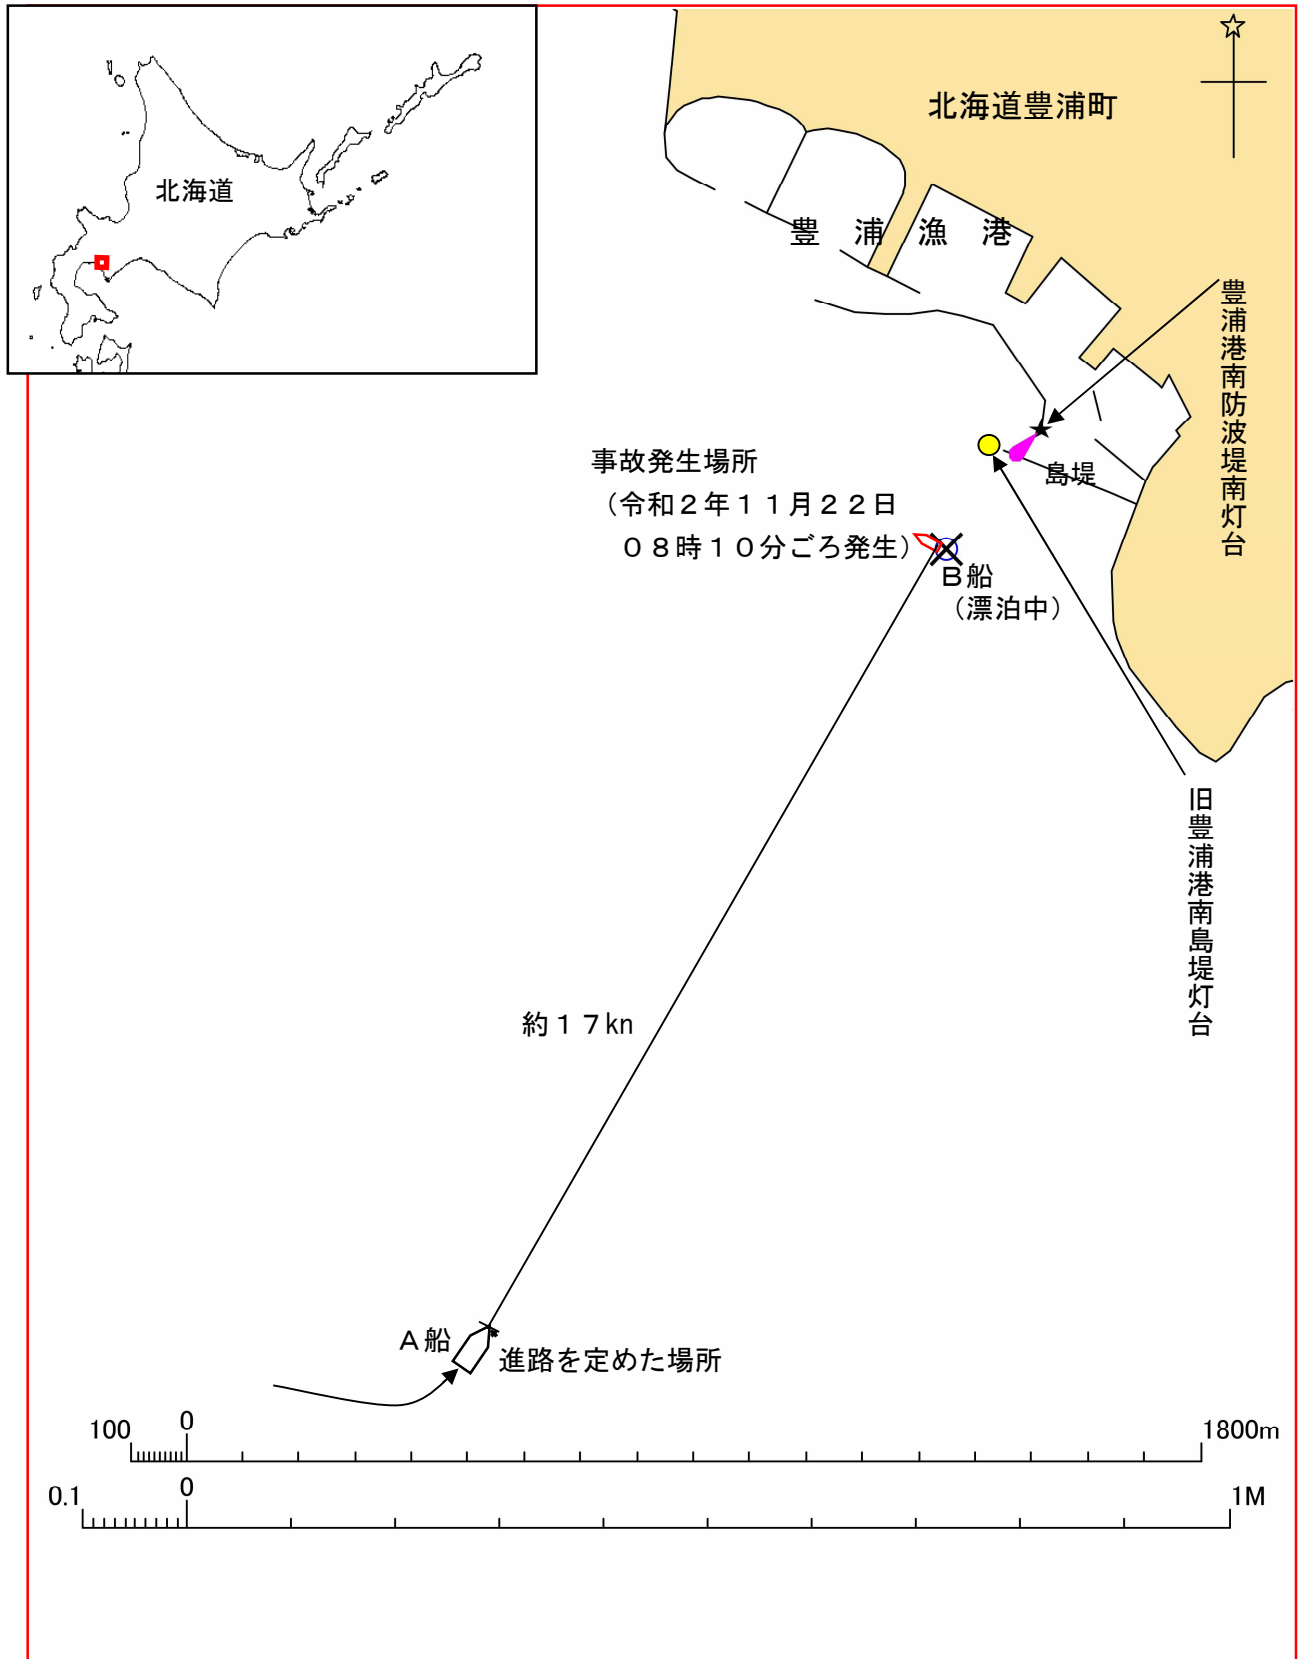
付図1 事故発生経過概略図

<p>船長Aは、本件港口へ向けて北北東進を続けていたところ、08時10分ごろ、軽い衝撃を感じたので流木に当たったのかと思い、周囲を見回して船尾方にB船と海上に浮かんでいる船長Bを発見し、A船がB船と衝突したことに気付いた。</p> <p>船長Aは、甲板員と共に船長Bを救助し、A船でB船をえい航して豊浦漁港に帰港した。</p> <p>B船は、右舷中央部の舷縁上高さ約1mのところ、係留場所が記載された白色のプラスチック板を掲げ、船長Bが1人で乗り組み、赤色の固型式の救命胴衣を着用し、07時を告げるサイレンを聞いた後、釣りの目的で、豊浦漁港内のマリーナを発進して、本事故の前週に釣果があった、本件港口の南方付近の釣り場に向かった。</p> <p>船長Bは、釣り場に達した後、船外機を中立運転として漂泊を開始し、ゆっくりと西方に流され、陸岸近くに達すると船外機を使用して潮上りを行うことを繰り返しながら釣りを行った。</p> <p>船長Bは、潮上りを行った後、本件港口の南方200m付近で、船首を西方に向け、船外機を中立運転として漂泊し、船尾付近に置いた救命浮環の上に座布団を敷いて腰を掛け、両舷に1本ずつ竿を出して釣りを行っていたところ、08時09分ごろ、左舷方から接近するA船を目視により認めた。</p> <p>船長Bは、釣りをしている間に通り掛かった漁船2～3隻が、50m付近まで接近した後、B船を避けて豊浦漁港に入港し、また、これまで豊浦漁港付近で釣りを行っていたときに漁船が接近した際にも、漁船側が漂泊中のB船を避けてくれていたので、A船もそのうちにB船を避けてくれるものと思い、A船の動きを見ながら釣りを続けた。</p> <p>船長Bは、A船が約50mの距離となっても進路を変えずに接近を続けたのでパニック状態となり、立ち上がって手を振り、大声で叫んだものの、A船の進路は変わらず、A船の船首部とB船の船尾端付近が衝突し、衝突の衝撃により海に投げ出された。</p> <p>船長Bは、救助されたA船の船上から自身の携帯電話で118番に本事故発生を通報した後、豊浦漁港付近に在住している知人に事故の発生を連絡した。</p> <p>船長Bは、船長Bの知人が要請した救急車により病院に搬送され、右脛骨骨幹部骨折、右下腿挫創と診断された。</p> <p>(付図1 事故発生経過概略図、写真2 A船の状況、写真3 B船の状況 参照)</p>
