船舶事故調査報告書

令和3年12月8日
 運輸安全委員会（海事専門部会）議決
 委員 佐藤 雄二（部会長）
 委員 田村 兼吉
 委員 岡本 満喜子

事故種類	乗組員死亡
発生日時	令和3年4月21日 09時00分ごろ
発生場所	京都府舞鶴市冠島北方沖 成生岬灯台から真方位344° 6.1海里付近 （概位 北緯35° 42.0′ 東経135° 25.7′）
事故の概要	漁船村上丸は、引き縄漁の操業中、船長が海中に転落して死亡した。
事故調査の経過	令和3年6月28日、本事故の調査を担当する主管調査官（神戸事務所）ほか1人の地方事故調査官を指名した。 原因関係者からの意見聴取は、本人が本事故で死亡したため、行わなかった。
事実情報 船種船名、総トン数 船舶番号、船舶所有者等 L×B×D、船質 機関、出力、進水等	漁船 村上丸、0.5トン KT3-9182（漁船登録番号）、個人所有 5.45m (Lr) × 1.80m × 0.62m、FRP ガソリン機関（船外機）、29.40kW、平成元年4月 第251-13389号（船舶検査済票の番号）
乗組員等に関する情報	船長 75歳 一級小型船舶操縦士・特殊小型船舶操縦士・特定 免許登録日 昭和49年11月8日 免許証交付日 令和元年10月15日 （令和6年11月19日まで有効）
死傷者等	死亡 1人（船長）
損傷	なし
気象・海象	気象：天気 晴れ、風 なし、視界 良好 海象：うねり 波高約0.5～0.8m、波向北西、水温約14℃
事故の経過	本船は、船長（以下「本件船長」という。）が1人で乗り組み、引き縄漁の目的で令和3年4月21日06時ごろ舞鶴市野原港を出航した。 本件船長は、06時10分ごろから07時40分ごろまで野原港北東方沖の毛島付近で操業したものの、釣果がなかったので漁場を移動し、08時00分ごろ毛島の北西方沖の冠島と沓島の間 ^{くつ} に所在する中津神グリ北西方沖500m付近 ^{なかつがみ} の水深60～70mの漁場（以下「本

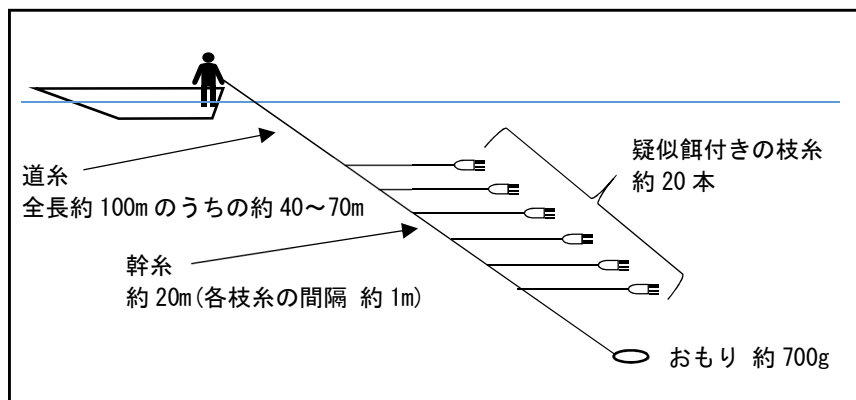
図2 漁具

- ① 全長約100mの道糸のうちの約40～70m、疑似餌を取り付けた約20本の枝糸（各枝糸の間隔は約1m）及び重さ約700グラムのおもりを右舷船尾方から海中に投入する。
- ② 本件船長が右舷船尾部において、右手で道糸をしゃくりながら、左手で船外機のチラーハンドルを操作し、風向等を考慮して時折方向転換しながら、対地速力約1～2ノットの微速前進で、中層及び下層の海中を引く。（図2及び写真1参照）
