船舶事故調査報告書

令和4年9月14日

運輸安全委員会（海事専門部会）議決

| 事故の概要 | 旅客フェリーこんぴら ^ツ 2は、航海士が、トレーラーシャーシの積降ろし作業中、エスケープハッチから転落して負傷した。 |

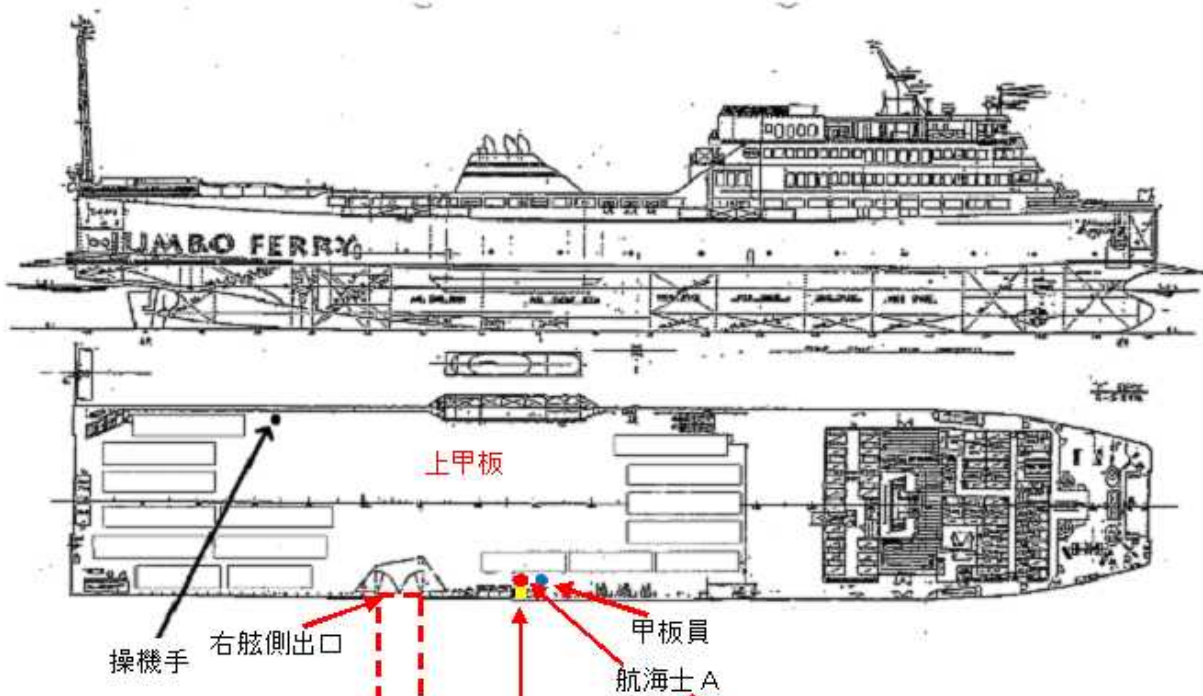
付図2 本事故時の上甲板上の人員及びコンテナシャーシの状況

航海士 A は、上甲板に積載されていたトレーラーシャーシを右舷側の出口から降ろそうと、動力車であるトレーラーヘッドと右舷甲板部に積載されていたトレーラーシャーシ（以下「本件トレーラー」という。）の接続作業を行った。

航海士 A は、本件トレーラーの左側に立って、運転手に接続作業終了の合図を行ったが、本件トレーラーの位置が右舷側の出口から近かったので、運転手が右に大きくハンドルを切ると本件トレーラーの後部が左に振れて身体に接触するかもしれないと思い、無意識のうちに後方に下がった。

航海士 A は、18時35分ごろ、上甲板の右舷中央部に設置され、蓋が開放されていたエスケープハッチ（以下「本件ハッチ」という。）の開口部に足を踏み入れ、内側に設置された網蓋の上に乗った瞬間に網蓋がずれて、開口部から、約5 m 下の下甲板に転落した。

| <p>再発防止策</p> | <p>A社は、本事故後、次の再発防止策を講じた。</p> <ul style="list-style-type: none"> ・ 本件ハッチの蓋は、緊急時を除いて、常時、閉じることとした。 ・ 本件ハッチに設置されていた網蓋の上に、「この上に乗るな危険」との表示をした。 <p>今後の同種事故等の再発防止に役立つ事項として、次のことが考えられる。</p> <ul style="list-style-type: none"> ・ 船舶所有者は、乗組員が転落するおそれのあるハッチの扉は、常時閉めておくこと。 |
