船舶事故調査報告書

事故種類	沈没																																							
発生日時	令和4年3月14日 07時00分ごろ																																							
発生場所	京浜港東京第3区の建材ふ頭南側（東京都江東区東雲 ^{しののめ} 2丁目） 東京木材投下泊地防波堤西灯台から真方位329° 1.3海里（M）付近 （概位 北緯35° 38.2′ 東経139° 48.2′）																																							
事故の概要	クレーン台船 ^{ふるかわ} 古川17号は、スパッドを併用して錨泊中、浸水して沈没した。																																							
事故調査の経過	令和4年3月15日、本事故の調査を担当する主管調査官（横浜事務所）ほか1人の地方事故調査官を指名した。 原因関係者から意見聴取を行った。																																							
事実情報 船種船名、総トン数 船舶番号、船舶所有者等 L×B×D、船質 機関、出力、進水等	クレーン台船 古川17号、約749トン なし、株式会社古川組（A社） 52.0m×16.0m×2.5m、鋼 機関なし、昭和55年（建造）																																							
乗組員等に関する情報	作業責任者 32歳																																							
死傷者等	なし																																							
損傷	船尾部の船底中央及び船首側のスパッドの架台取付部等に亀裂、船尾側のスパッドに折損等（全損）																																							
気象・海象	気象：天候 曇り、視程 約15km 本事故現場の東方約3Mに位置する江戸川臨海地域気象観測所の観測値は、次のとおりであり、3月14日00～04時までの間に約14～17m/sの最大瞬間風速が観測されていた。

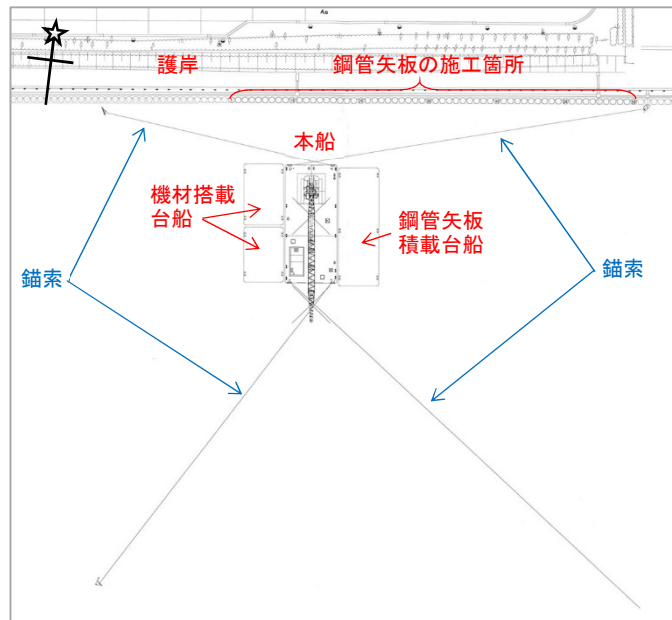
図1 本船の錨泊状況

本船は、令和4年2月から江東区東雲2丁目の防潮堤建設工事（以下「本件工事」という。）に従事しており、建材ふ頭南側の海域4か所にアンカーを投下して船首を北方に向けて錨泊していた。

本船は、既設の鋼管矢板上に設置された鋼管回転圧入機（以下「パイラー」という。）と機材搭載台船上の油圧ユニットが油圧ホースにより繋が^{つな}がり、四方に延出した錨索（ワイヤ）を調整することで移動し、作業の際には船尾側のスパッド（以下「船尾スパッド」という。）を使用していた。（図1、写真1参照）
