船舶事故調査報告書

令和4年11月2日

運輸安全委員会（海事専門部会）議決

事故種類	乗組員負傷
発生日時	令和4年4月5日 13時25分ごろ
発生場所	長崎県新上五島町丸尾漁港北東方沖 継子瀬灯台から真方位316° 1,300m付近 (概位 北緯33°00.6′ 東経129°05.9′)
事故の概要	漁船鶴丸は、定置網の設置作業中、甲板員がローラに巻き込まれて負傷した。
事故調査の経過	令和4年4月8日、本事故の調査を担当する主管調査官（長崎事務所）ほか1人の地方事故調査官を指名した。 原因関係者から意見聴取を行った。
事実情報 船種船名、総トン数 船舶番号、船舶所有者等 L×B×D、船質 機関、出力、進水等	漁船 鶴丸、2.6トン NS3-600493（漁船登録番号）、個人所有 9.50m(Lr)×2.88m×0.84m、FRP ディーゼル機関、漁船法馬力数30、平成2年3月20日
乗組員等に関する情報	船長 57歳 一級小型船舶操縦士・特殊小型船舶操縦士・特定 免許登録日 平成2年6月21日 免許証交付日 令和元年7月18日 (令和7年6月20日まで有効) 甲板員A 67歳
死傷者等	重傷 1人（甲板員A）
損傷	三方ローラの脱落
気象・海象	気象：天気 晴れ、風向 北西、風力 2、視界 良好 海象：海上 平穏
事故の経過	本船は、船長及び甲板員Aほか1人が乗り組み、定置網の設置作業を行う目的で、側張り（定置網の骨組みとなる綱）等の漁具を積み、また、船尾から船外機船をえい航し、令和4年4月5日13時00分ごろ僚船1隻と共に丸尾漁港を出航した。 船長は、‘側張りを固定するための土台’（以下「台」という。）が海底に沈められた丸尾漁港北東方沖の漁場に到着し、僚船を一方の台が沈められた漁場北西端に移動させ、また、本船をもう一方の台が沈

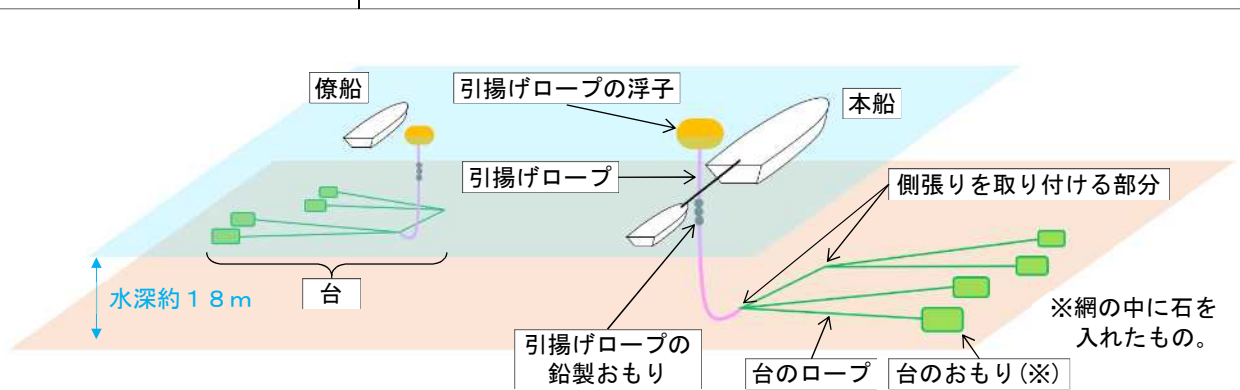
図1 海底に沈められた台の状況並びに本船及び僚船の配置状況（イメージ）

台は、おもりとロープからなっており、台に側張りを取り付ける際は、同ロープの側張り取付け部分を海底から引き揚げた後、同部分に大型の浮子「以下「台浮子」という。」を取り付け、同部分を海面に浮かせた状態にしておく必要があった。

船長は、機関室囲壁上面右舷側に備えられたローラ（以下「本件ローラ」という。）を使用して台に繋がれたロープ（以下「引揚げロープ」という。）を巻き揚げる作業（以下「本件作業」という。）を行うこととし、引揚げロープに取り付けられた浮子を海上から回収後、同囲壁前面に設けられた本件ローラのスイッチの始動ボタンを押した。

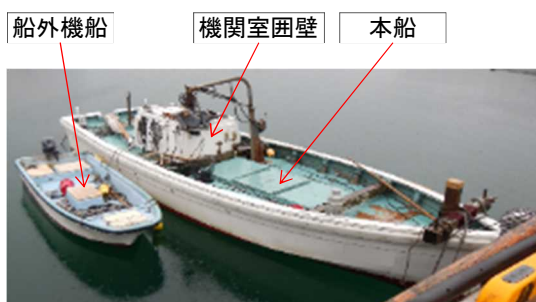
写真1 本船及び船外機船

船長は、本件作業の経験が豊富な甲板員Aに本件作業を単独で行わせることとし、もう1人の見習いの甲板員には船尾部で操業の状況を見学させ、自身は、本船に積んだ台浮子を船外機船に移し替えて僚船まで運ぼうと、船外機船に移乗して同船を本船の右舷側に接舷させ

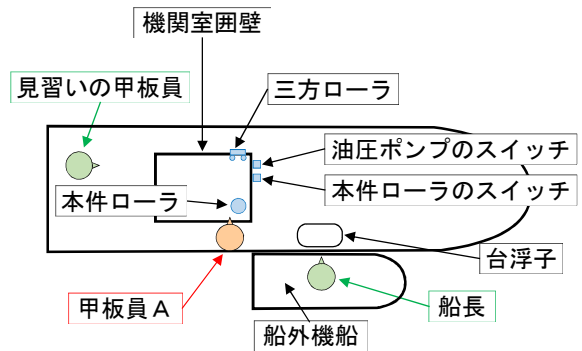
図2 本船の乗組員の配置

甲板員 A は、13時20分ごろ、機関室囲壁の右舷側通路（以下「本件通路」という。）に立った姿勢で、同囲壁上面左舷側に備えられた三方ローラに通した引揚げロープを反時計回りに回転する本件ローラに2回巻き付けた上、本件ローラで巻き取り終えたロープ（以下「巻取り済みロープ」という。）を手繰りながら本件作業を開始した。
