船舶事故調査報告書

令和4年11月2日
 運輸安全委員会（海事専門部会）議決
 委員 佐藤 雄二（部会長）
 委員 田村 兼吉
 委員 岡本 満喜子

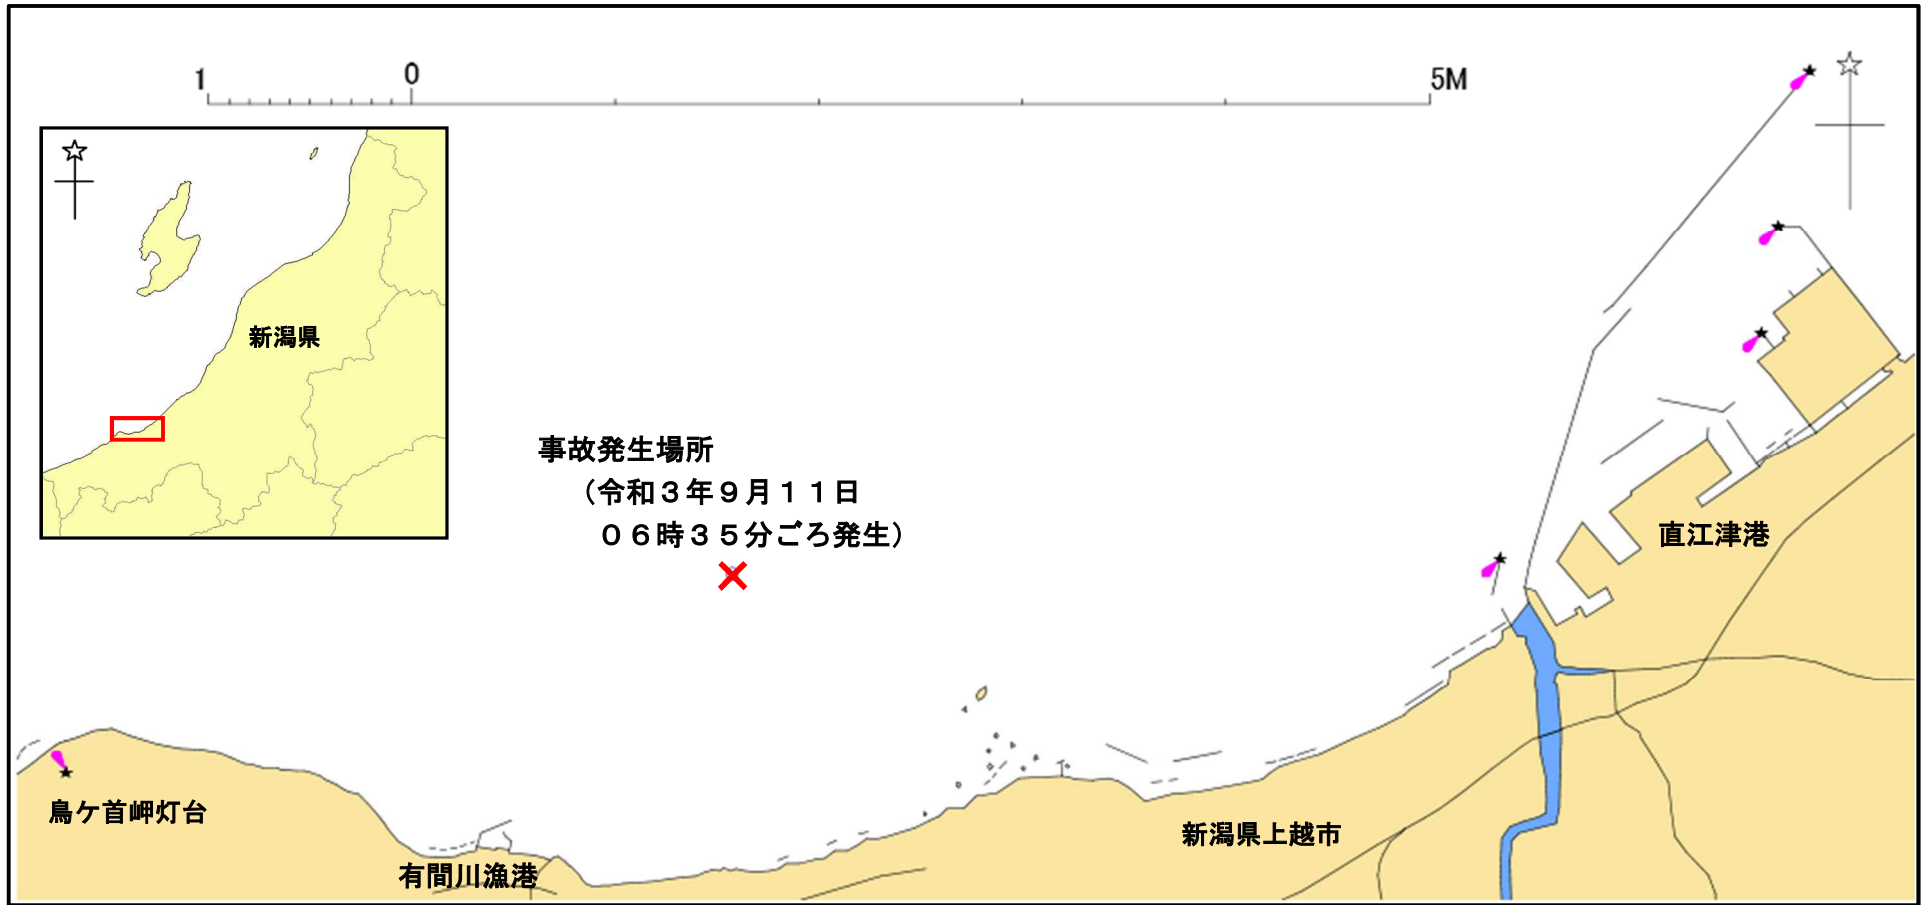
付図1 事故発生場所概略図

事故種類	転覆
発生日時	令和3年9月11日 06時35分ごろ
発生場所	新潟県上越市有間川漁港北北東方沖 鳥ヶ首岬灯台から真方位073° 3.4海里（M）付近 （概位 北緯37° 11.2′ 東経138° 09.9′）
事故の概要	プレジャーボート ^{ドリーム キャスト} Dream castは、船首方から風浪を受けて甲板上に海水が滞留した際、左旋回して船体を傾けた状態でビルジポンプによる排水作業中、再度船首方から風浪を受けて転覆した。 Dream castは、船外機等に濡損を生じた。
事故調査の経過	令和3年9月16日、本事故の調査を担当する主管調査官（仙台事務所）を指名した。 なお、後日、1人の地方事故調査官を新たに指名した。 原因関係者から意見聴取を行った。
事実情報 船種船名、総トン数 船舶番号、船舶所有者等 L×B×D、船質 機関、出力、進水等	プレジャーボート Dream cast、5トン未満（長さ3.68m） 281-19502群馬、個人所有 3.68m（Lr）×1.47m×0.61m、FRP ガソリン機関（船外機）、7.20kW、昭和60年4月
乗組員等に関する情報	船長 41歳 二級小型船舶操縦士 免許登録日 令和3年8月3日 免許証交付日 令和3年8月3日 （令和8年8月2日まで有効）
死傷者等	なし
損傷	船外機及び航海計器に濡損
気象・海象	気象：天気 曇り、風向 西北西、風力 3、視界 良好 海象：波向 西、波高 約1.0m、水温 約25℃
事故の経過	本船は、船長が1人で乗り組み、友人2人（以下「同乗者A」及び「同乗者B」という。）を乗せ、釣りをを行う目的で、令和3年9月11日05時25分ごろ有間川漁港北西方沖の釣り場に向けて上越市直江津港を出航した。 船長は、後部甲板の操縦席で操船に当たり、同乗者Aを前部甲板の左舷側に、同乗者Bを前部甲板の右舷側にそれぞれ座らせ、約13ノツ

本船は、船長が左舵を取って左旋回を開始し、船体を左舷側に傾斜させながら、本件ビルジポンプを作動させて排水作業を行っていたところ、06時35分ごろ、左旋回しながら船首が北方から西方に向いた際、再度波高約1.0mの風浪を船首方から受け、甲板上に大量の海水が流入して船体が沈下した後、大傾斜して転覆した。
