船舶事故調査報告書

事故種類	衝突
発生日時	令和4年5月18日 09時00分ごろ
発生場所	北海道厚岸町厚岸漁港（北海道厚岸町厚岸湖） 厚岸三等三角点から真方位093° 1,260m付近 （概位 北緯43° 02.4′ 東経144° 52.1′）
事故の概要	漁船佳丸及び漁船辨天丸は、共に東進中、両船が衝突した。 佳丸は、乗組員4人が負傷し、船尾部に亀裂等を生じ、また、辨天丸は、船首部に擦過傷等を生じた。
事故調査の経過	令和4年5月19日、本事故の調査を担当する主管調査官（函館事務所）ほか1人の地方事故調査官を指名した。 原因関係者から意見聴取を行った。
事実情報 船種船名、総トン数 船舶番号、船舶所有者等 L×B×D、船質 機関、出力、進水等	A 漁船 佳丸、2.0トン HK3-79028（漁船登録番号）、個人所有 6.42m (Lr) × 2.06m × 0.69m、FRP ガソリン機関（船外機）、30kW（動力漁船登録票による）、 昭和53年2月23日 B 漁船 辨天丸、1.9トン HK3-121298（漁船登録番号）、個人所有 8.46m (Lr) × 2.49m × 0.86m、FRP ガソリン機関（船外機）2基、203kW（合計）（動力漁船登録票による）、平成26年12月
乗組員等に関する情報	A 船長A 84歳 二級小型船舶操縦士・特殊小型船舶操縦士・特定 免許登録日 昭和50年11月28日 免許証交付日 平成30年4月17日 （令和5年10月20日まで有効） B 船長B 48歳 二級小型船舶操縦士・特殊小型船舶操縦士・特定 免許登録日 平成3年5月10日 免許証交付日 平成30年4月17日 （令和5年4月16日まで有効）

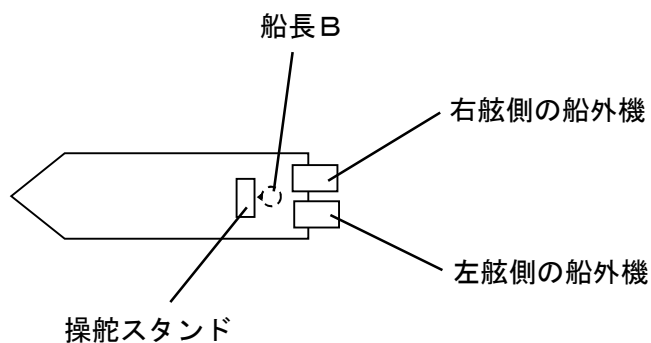
図3 B船の乗組員の配置概略図

船長Bは、船尾の操舵スタンド付近で立った姿勢で操船を行い、本件水路内を約10knの対地速力で、右側を航行して東進していたところ、08時58分ごろ左舷船首方20～30m付近にA船を目視で初認したが、A船が本件水路内の左側を航行していると感じたので、そのうちA船が近くの漁場に向けて左転して本件水路を出て行くと思った。（図2、図3参照）

船長Bが立っていた位置は、舳先から約795cmであった。

船長Bは、B船が、約10knで航行すると、船首が浮上して船首方に約30度の死角が生じていた認識はあったものの、これまで特に危険を感じたことはなかった。

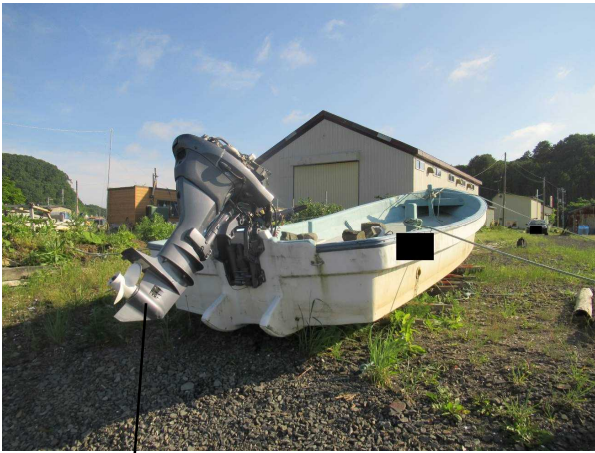
写真1 A船

死傷者等	<p>A 重傷 1人（甲板員A₂）、軽傷 3人（船長、甲板員A₃及び甲板員A₄）</p> <p>B なし</p>
損傷	<p>A 船尾部に亀裂、船外機が破損</p> <p>B 船首部に擦過傷、船外機（2基）が破損</p>
気象・海象	<p>気象：天気 晴れ、風向 南、風力 3、視界 良好</p> <p>海象：海上 平穏、潮汐 下げ潮の末期</p>
事故の経過	<p>A船は、船長A及び甲板員4人（以下それぞれ「甲板員A₁」、「甲板員A₂」、「甲板員A₃」、「甲板員A₄」という。）が乗り組み、あさり漁の目的で、A船の漁場であるゴメ島に向けて、令和4年5月18日08時50分ごろ‘厚岸漁港内の船揚場’（以下「A船の船揚場」という。）を出発した。</p> <p>船長Aは右舷船尾付近で座った姿勢で船外機の操作を行い、甲板員A₂及び甲板員A₃が船首部で、甲板員A₁及び甲板員A₄が中央部船尾寄り、それぞれ待機していた。（図1参照）</p> <div data-bbox="699 913 1230 1227" data-label="Diagram"> </div> <p>図1 A船の乗組員の配置概略図</p> <p>A船は、船長Aが、‘北側に米島等、南側に仙台島等が存在する東西方向に延びる水路’（以下「本件水路」という。）に入る際、前後左右の確認を行ったところ、周囲に他船が見当たらなかったため、特に問題はないと思い、前方のみを見て、本件水路内を約8ノット（kn）の速力（対地速力、以下同じ。）で東進していたところ、09時00分ごろA船の右舷船尾部とB船の船首部とが衝突した。（図2参照）</p>
