船舶事故調査報告書

令和4年11月30日
 運輸安全委員会（海事専門部会）議決
 委員 佐藤 雄二（部会長）
 委員 田村 兼吉
 委員 岡本 満喜子

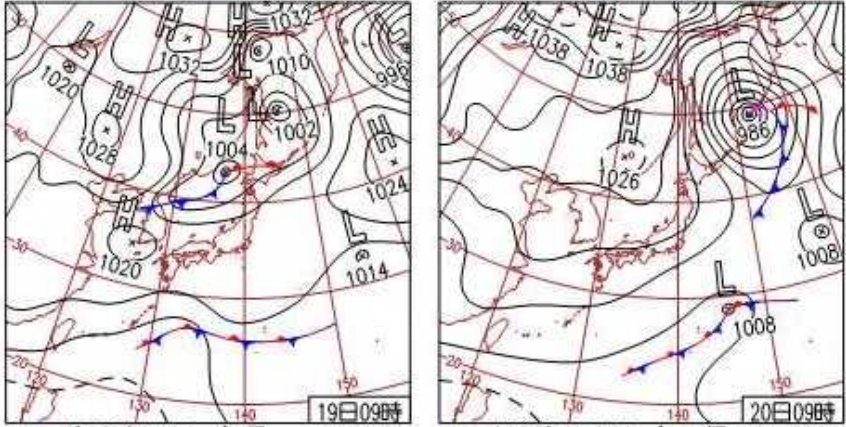
<p> 19日(金)札幌で遅い初雪 日本の南の前線の影響で沖縄・奄美は曇りや雨。低気圧や前線の影響で東北日本海側と北海道は曇りで雨や雪。その他は高気圧に覆われ概ね晴れ。札幌で平年より18日遅い初雪。 </p> <p> 20日(土)鷲別岳遅い初冠雪 中国大陸の高気圧が日本付近に張り出し全国的に晴れたが、北海道では千島近海の低気圧の影響で雪や雨の所も。北海道鷲別岳では、平年より20日遅い初冠雪。 </p> </div> <p style="text-align: center;">図1 日々の天気図 (令和3年11月)</p>

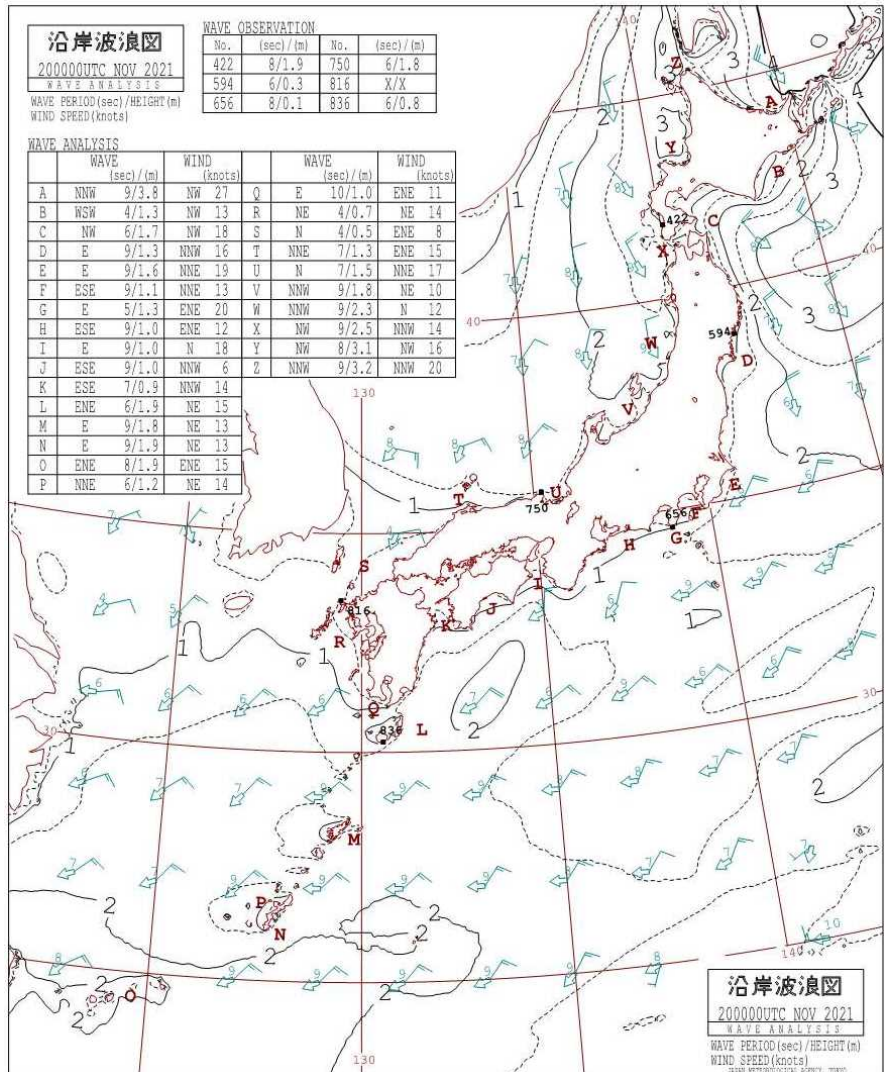
図2 沿岸波浪図（20日09時）

免許登録日 昭和62年11月10日 免許証交付日 平成29年2月27日 (令和4年11月9日まで有効)
死傷者等	なし
損傷	船外機に濡損
気象・海象	<p> 気象：天気 晴れ、風向 西南西、風力 2、視界 良好 海象：波浪（波向 南東、波高 約1.8m） うねり（波向 東北東、波高 約1m） (図1、図2 参照) </p> <div data-bbox="547 600 1428 1205" style="border: 1px solid black; padding: 5px;">
