## 船舶事故調査報告書

事故種類	衝突（棧橋）
発生日時	令和4年5月3日 08時52分ごろ
発生場所	熊本県天草市御所浦漁港（本郷地区） 御所浦港本郷北防波堤灯台から真方位157° 310m付近 （概位 北緯32° 20.3′ 東経130° 20.2′）
事故の概要	旅客船兼自動車渡船フェリーごしょうらは、着棧操船中、ランプウェイが浮き棧橋の支柱に衝突した。 フェリーごしょうらは、ランプウェイフラップに一部脱落を生じ、また、浮き棧橋は、支柱の擦過傷等を生じた。
事故調査の経過	令和4年5月4日、本事故の調査を担当する主管調査官（長崎事務所）ほか1人の地方事故調査官を指名した。 原因関係者から意見聴取を行った。
事実情報 船種船名、総トン数 船舶番号、船舶所有者等 L×B×D、船質 機関、出力、進水等	旅客船兼自動車渡船 フェリーごしょうら、132トン 136441、共同フェリー株式会社（A社） 37.47m×8.30m×3.20m、鋼 ディーゼル機関、551kW、平成13年5月進水 4サイクル、回転数毎分1,400、6気筒、ボア160mm、使用燃料A重油、平成13年3月機関製造
乗組員等に関する情報	船長 63歳 五級海技士（航海） 免許年月日 昭和54年1月12日 免状交付年月日 令和3年10月12日 免状有効期間満了日 令和8年10月29日
死傷者等	なし
損傷	本船 ランプウェイ右舷端部フラップに一部脱落 浮き棧橋 支柱に擦過傷、ローラ及び保護柵の脱落
気象・海象	気象：天気 晴れ、風 ほとんどなし、視界 良好 海象：海上 平穏、潮汐 上げ潮の末期
事故の経過	本船は、船首部及び船尾部にプロペラ、舵及びランプウェイを有する両頭船であり、船長ほか2人が乗り組み、旅客68人を乗せ、自動車20台及び自転車1台を積載し、令和4年5月3日08時35分ごろ御所浦漁港（本郷地区）に向けて天草市天草港（与ヶ浦港区）を

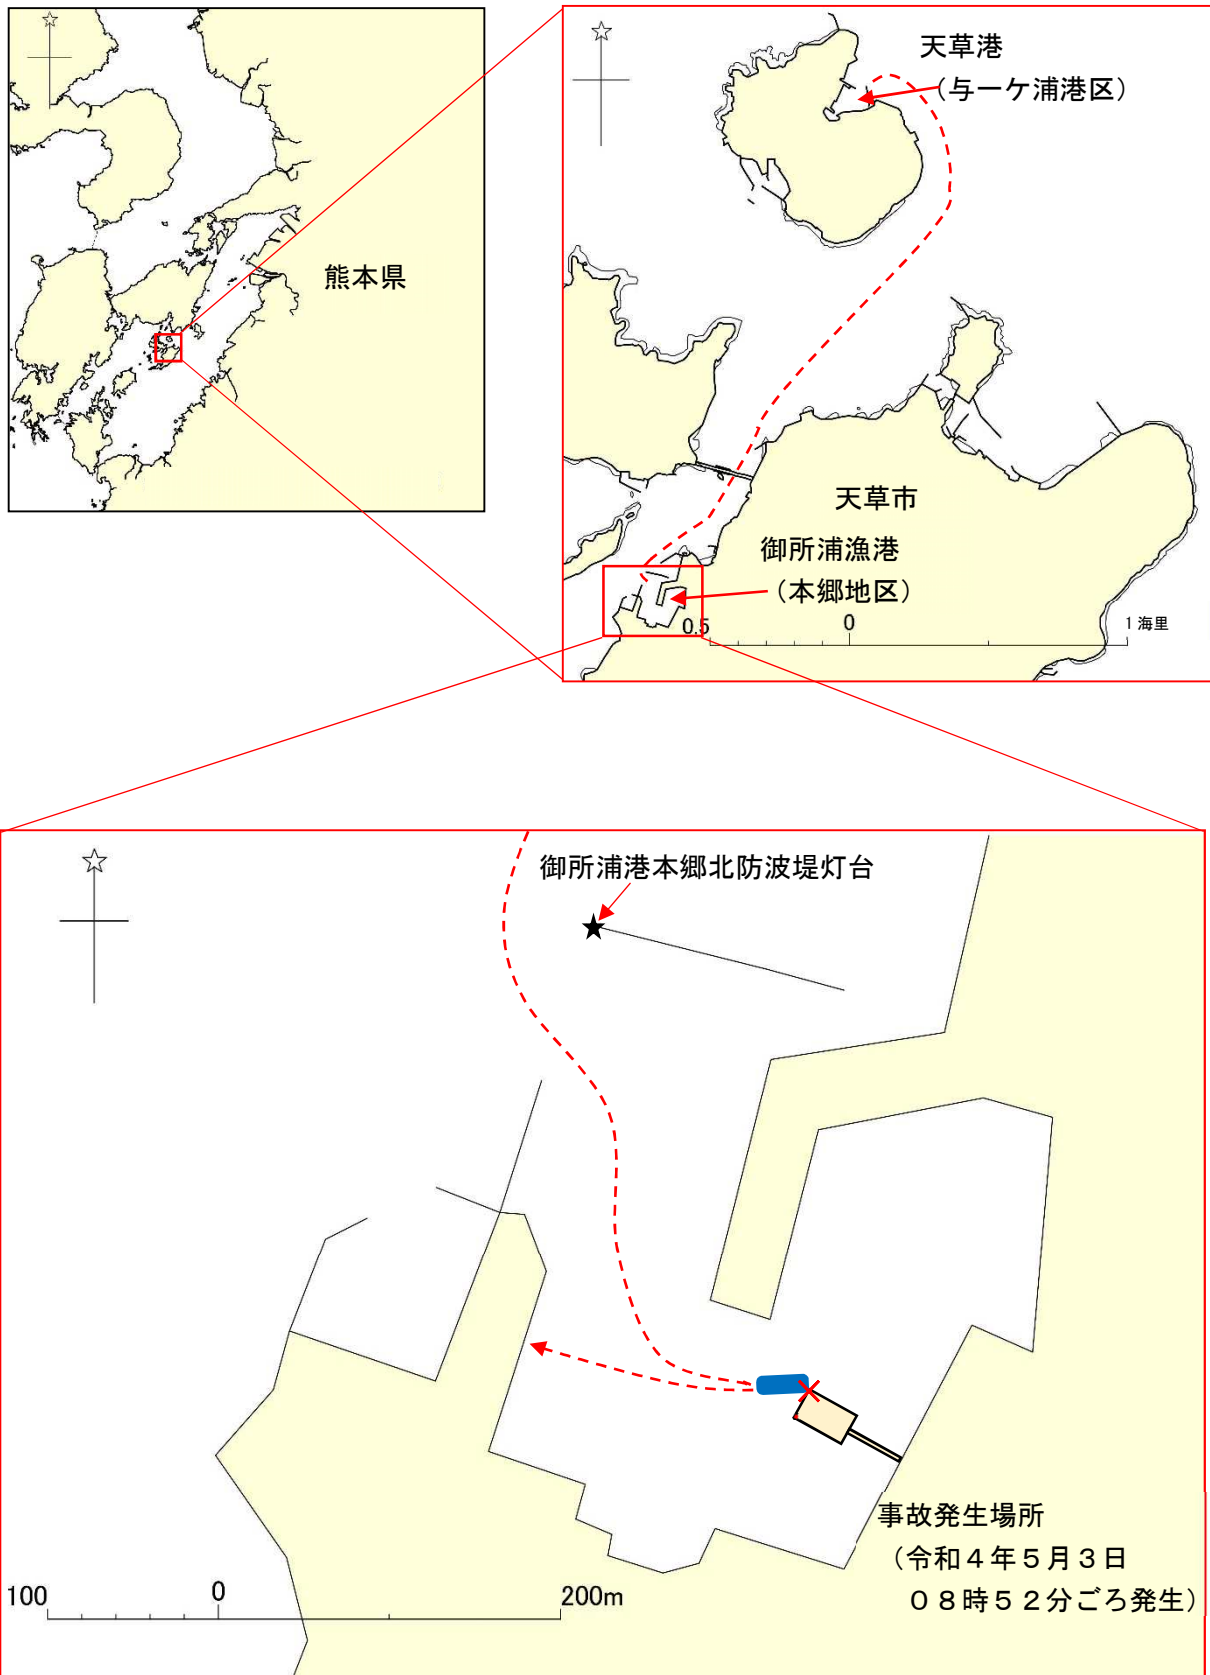
付図1 事故発生経過概略図

船長は、浮き棧橋への衝突は避けられないと思い、車両甲板前部にいた乗組員にトランシーバーを用いて、「身構えてください」と旅客に伝えるよう指示を出し、左舵を取った直後、08時52分ごろ船首ランプウェイの右舷端部フラップが同棧橋の支柱に衝突した。

本船は、衝突の反動及び潮流等によって港内の西岸まで流されたが、09時10分ごろ港内にいた船舶にえい航されて浮き棧橋に着棧した。
