船舶事故調査報告書

令和4年1月12日

運輸安全委員会（海事専門部会）議決

事故種類	衝突
発生日時	令和3年2月21日 08時00分ごろ
発生場所	三重県鳥羽市大築海島北西方沖 答志港1号防波堤灯台から真方位010°1,300m付近 (概位 北緯34°32.8′ 東経136°54.3′)
事故の概要	遊漁船魁星丸は、北北東進中、遊漁船丸安丸は、漂泊中、両船が衝突した。 丸安丸は、釣り客1人が負傷し、左舷中央部及び左舷船尾部外板に亀裂等を生じ、また、魁星丸は、右舷船首部外板に擦過傷を生じた。
事故調査の経過	令和3年4月16日、本事故の調査を担当する主管調査官（横浜事務所）ほか1人の地方事故調査官を指名した。 原因関係者から意見聴取を行った。
事実情報 船種船名、総トン数 船舶番号、船舶所有者等 L×B×D、船質 機関、出力、進水等	A 遊漁船 魁星丸、7.3トン ME2-5362（漁船登録番号）、個人所有 11.97m(Lr)×3.08m×1.20m、FRP ディーゼル機関、367.80kW、平成2年10月 第243-21606号（船舶検査済票の番号） B 遊漁船 丸安丸、1.7トン 243-36046三重、個人所有 8.25m(Lr)×2.13m×0.80m、FRP ガソリン機関、66.20kW、平成15年6月
乗組員等に関する情報	A 船長A 32歳 一級小型船舶操縦士・特定 免許登録日 平成28年12月8日 免許証交付日 平成28年12月8日 (令和3年12月7日まで有効) B 船長B 64歳 二級小型船舶操縦士・特殊小型船舶操縦士・特定 免許登録日 昭和53年6月9日 免許証交付日 平成30年2月13日 (令和5年5月26日まで有効)
死傷者等	A なし

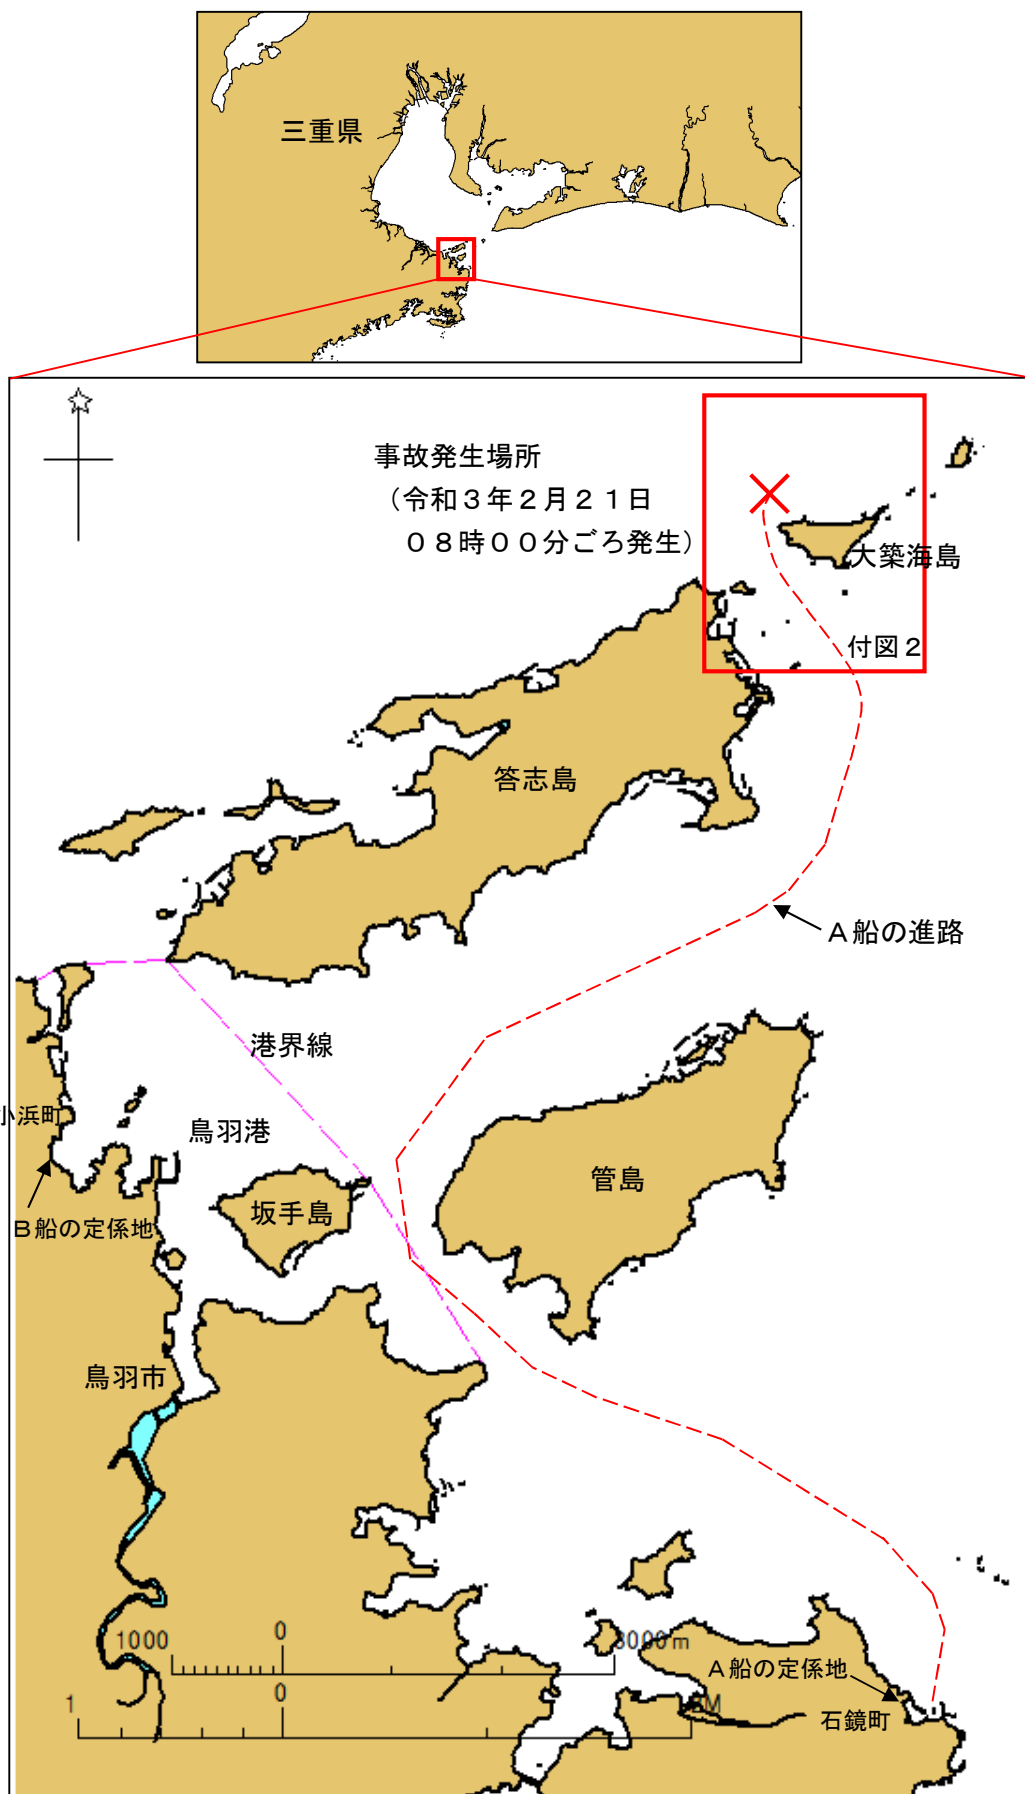
付図1 事故発生経過概略図

B 軽傷 1人（釣り客B）
損傷	A 右舷船首部外板に擦過傷 B 左舷中央部及び左舷船尾部外板に亀裂及び擦過傷
気象・海象	気象：天気 晴れ、風向 東南東、風力 1、視界 良好 海象：海上 平穏、潮汐 上げ潮の中央期
事故の経過	<p>A船は、船長Aが1人で乗り組み、釣り客10人を乗せ、遊漁の目的で、令和3年2月21日07時00分ごろ大築海島北方沖の釣り場に向けて鳥羽市石鏡町所在の係船場所を出航した。</p> <p>A船は、07時10分ごろ途中の加布良古水道の釣り場で釣りを行った後、07時40分ごろ鳥羽市大築海島北方沖の釣り場に向けて航行を開始した。</p> <p>船長Aは、操舵室左舷側の操縦席の前に立ち、手動操舵により約15～16ノット（kn）の対地速力で、大築海島と答志島間の海域を北西進した後、右転して北北東進していたところ、08時00分ごろ、何かが当たった音が聞こえたので、後方を見た後、B船と衝突したことを認めた。</p> <p>船長Aは、引き返してB船の釣り客の状況を確認し、船長Bに航行できるかどうか尋ねたところ、自力航行可能であり帰港できる旨を聞いたので、後でB船の定係地で落ち合うこととし、A船は係船場所に帰航した。</p> <p>B船は、船長Bが1人で乗り組み、釣り客5人を乗せ、遊漁の目的で、07時00分ごろ大築海島北方沖の釣り場に向けて鳥羽市小浜町所在の係船場所を出航した。</p> <p>B船は、07時30分ごろ釣り場に到着し、船首を北西に向けて2回目の流し釣りをしながら漂泊中、船長Bが、操縦室内で釣り客の様子を見ていたところ、A船が左舷船尾方約20mに近づいて来ていることに気付いたが、何もできず、A船と衝突した。</p> <p>釣り客5人のうち、左舷船尾部で釣りをしていた釣り客1人（以下「釣り客B」という。）は、A船の船首部が自分に向かって来ることに気付き、逃げようとしたが間に合わず、衝突の衝撃で後方に倒れた際、釣り道具箱等に身体が当たり、左肩と腰を負傷した。</p> <p>B船は、船長Bが船長Aに自力航行可能である旨を伝え、自船の定係地に帰航した。</p> <p>釣り客Bは、本事故当日、自身で岐阜県郡上市内の病院に行き、後日、同病院で診察を受け、全治約3週間の通院加療を要する左肩関節脱臼及び腰殿部打撲と診断された。</p> <p>（付図1 事故発生経過概略図、付図2 事故発生経過概略図（拡大）、写真1 A船の損傷状況、写真2 B船の損傷状況 参照）</p>

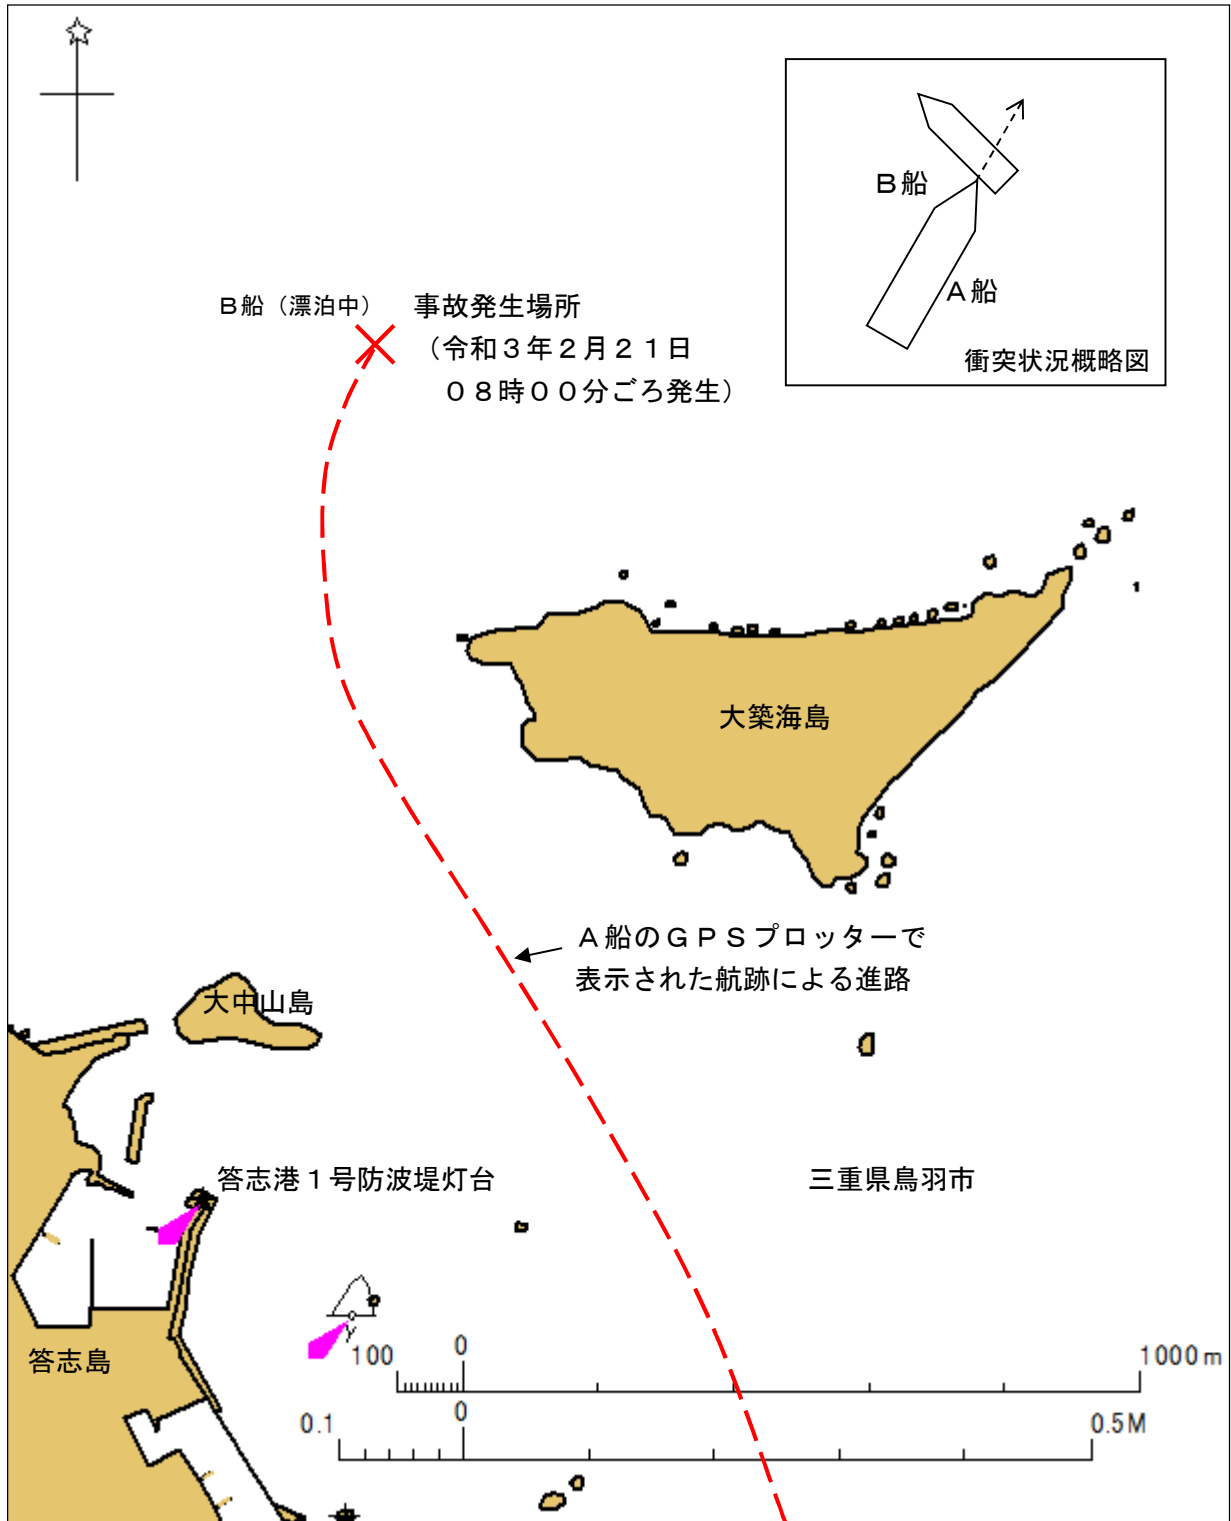
付図2 事故発生経過概略図（拡大）

<p>気象・海象等の関与 判明した事項の解析</p>	<p>A なし、B なし</p> <p>A 船は、右舷船首方に船首浮上と船首甲板の煙突の影響で死角が生じている状況下、大築海島と答志島の間の海域を北西進中、船長Aが、ふだん大築海島の北西方付近で釣りをしている漂泊船を見掛けたことがなく、前路に支障となる船舶がないものと思い、右転して同島北西方沖を北北東進したことから、同死角に漂泊中のB船がいることに気付かず、B船と衝突したものと考えられる。</p> <p>船長Aは、操縦席の位置から旋回窓を通して前方を見て操縦していたことから、右舷船首方に生じていた死角にいたB船が見えなかったものと考えられる。</p> <p>B船は、大築海島の北西方沖で船首を北西に向けて漂泊中、船長Bが、釣り客の釣りの様子に意識を向けて漂泊を続けたことから、左舷船尾方至近に接近するA船を認めたものの、どうすることもできず、A船と衝突したものと考えられる。</p>
<p>原因</p>	<p>本事故は、大築海島の北西方沖において、A船が北西進中、B船が船首を北西に向けて漂泊中、船長Aが、右舷船首方に船首浮上と船首甲板の煙突の影響で死角が生じている状況下、前路に支障となる船舶がないものと思い、右転して北北東進したため、また、船長Bが、釣り客の釣りの様子に意識を向けて漂泊を続けたため、両船が衝突したものと考えられる。</p>
<p>再発防止策</p>	<p>今後の同種事故等の再発防止に役立つ事項として、次のことが考えられる。</p> <ul style="list-style-type: none"> ・遊漁船の船長は、航行中、船の構造物によって船首方に死角が生じる場合、船首を振って死角に船がないか覗き込むなどして死角を補う見張りを適切に行うこと。 ・遊漁船の船長は、島と島の狭い海域付近で、釣り等で漂泊する場合、島影から突然船舶が航行してくることがあるので、特定の釣り客の様子に意識を向けず、周囲の見張りを適切に行うこと。
