船舶事故調査報告書

事故種類	乗組員死亡
発生日時	令和2年11月11日 02時20分ごろ
発生場所	千葉県千葉港葛南区船橋中央ふ頭北岸壁東方沖 潮見四等三角点から真方位050°1,150m付近 （概位 北緯35°40.8′ 東経139°58.7′）
事故の概要	貨物船 ^{しらうめ} 白梅丸は、夜間接岸作業中、乗組員1人が落水して溺死した。
事故調査の経過	令和3年2月24日、本事故の調査を担当する主管調査官（横浜事務所）ほか1人の地方事故調査官を指名した。 原因関係者から意見聴取を行った。
事実情報 船種船名、総トン数 船舶番号、船舶所有者等 L×B×D、船質 機関、出力、進水等	貨物船 白梅丸、339トン 142939、株式会社八重垣船舶（A社） 66.20m×10.50m×6.00m、鋼 ディーゼル機関、735kW、平成29年3月
乗組員等に関する情報	船長 59歳 五級海技士（航海） 免許年月日 平成7年7月6日 免状交付年月日 令和2年4月20日 免状有効期間満了日 令和7年7月6日 航海士A 23歳 四級海技士（航海） 免許年月日 平成27年11月27日 免状交付年月日 令和2年10月16日 免状有効期間満了日 令和7年11月26日 機関長 22歳 六級海技士（機関） 免許年月日 令和元年12月6日 免状交付年月日 令和元年12月6日 免状有効期間満了日 令和6年12月5日
死傷者等	死亡 1人（航海士A）
損傷	なし

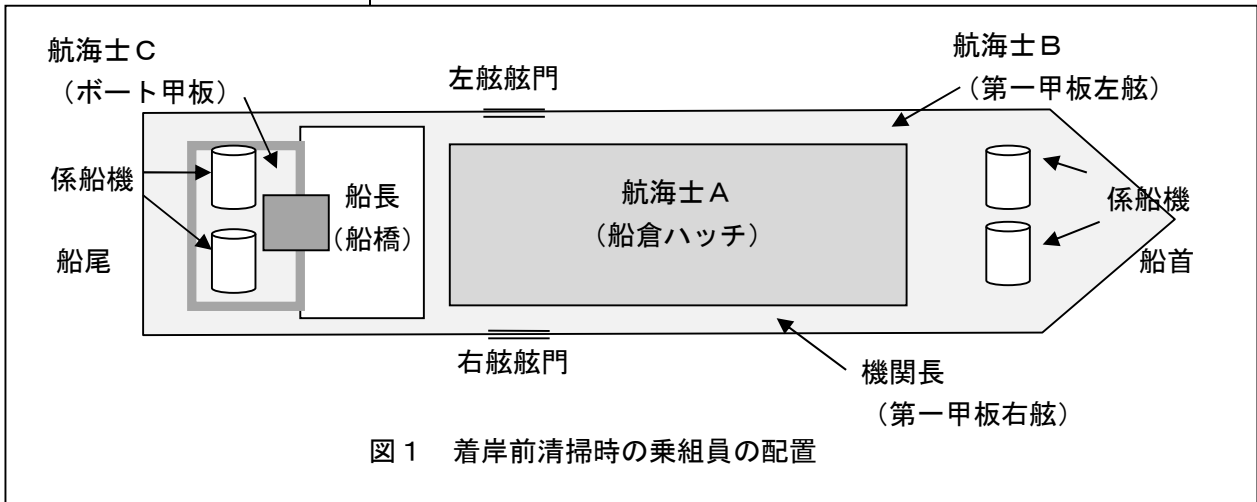
<p>気象・海象</p>	<p>気象：天気 晴れ、風向 北、風力 1、視界 良好 海象：波高0.3m</p>
<p>事故の経過</p>	<p>本船は、船長ほか5人が乗り組み、化学肥料等を積載して令和2年11月9日14時00分ごろ愛媛県新居浜港を出港し、船橋中央ふ頭（以下、「本件ふ頭」という。）に向かった。</p> <p>船長は、11日02時00分ごろ本船が千葉港の南方に至ったところで、乗組員に指示して接岸の目的で船橋前の左右舷作業灯を点灯して前部及び後部の係船機を起動する等の準備作業を行わせ、引き続いて02時10分ごろから、航海途上で付着した塩分等の清掃作業を行わせた。（図1参照）</p>

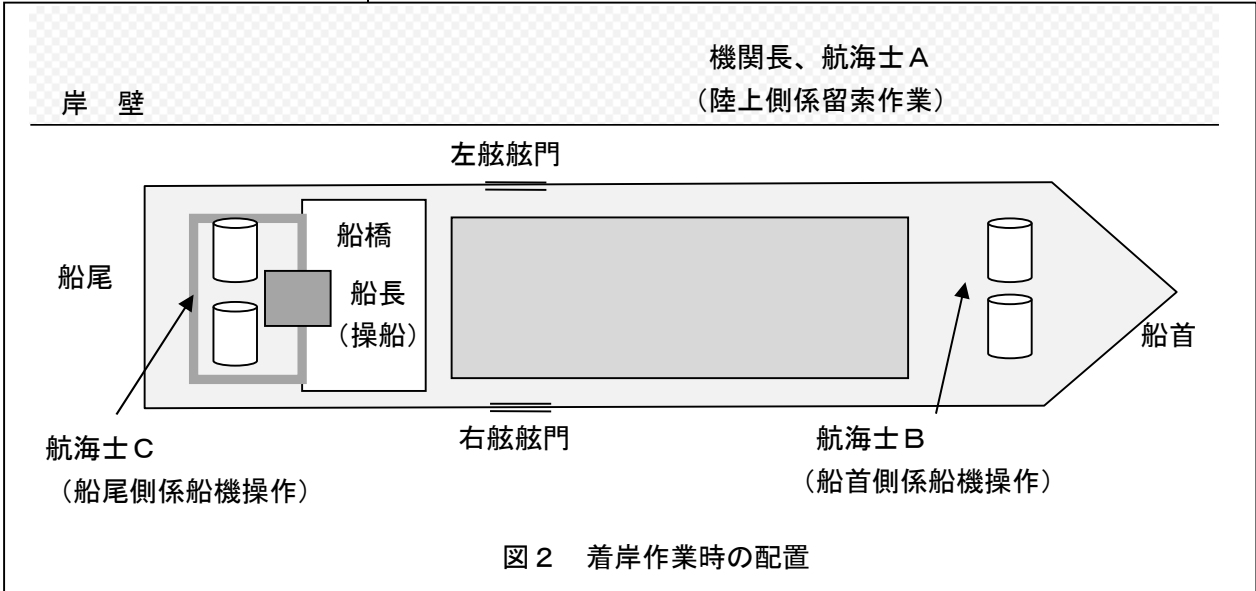
本船は、02時30分ごろ前部の係留索を、引き続いて後部の係留索を取り、02時35分ごろ定位置に係船を終了した。(図2参照)
