船舶事故調査報告書

令和4年1月26日
 運輸安全委員会（海事専門部会）議決
 委員 佐藤 雄二（部会長）
 委員 田村 兼吉
 委員 岡本 満喜子

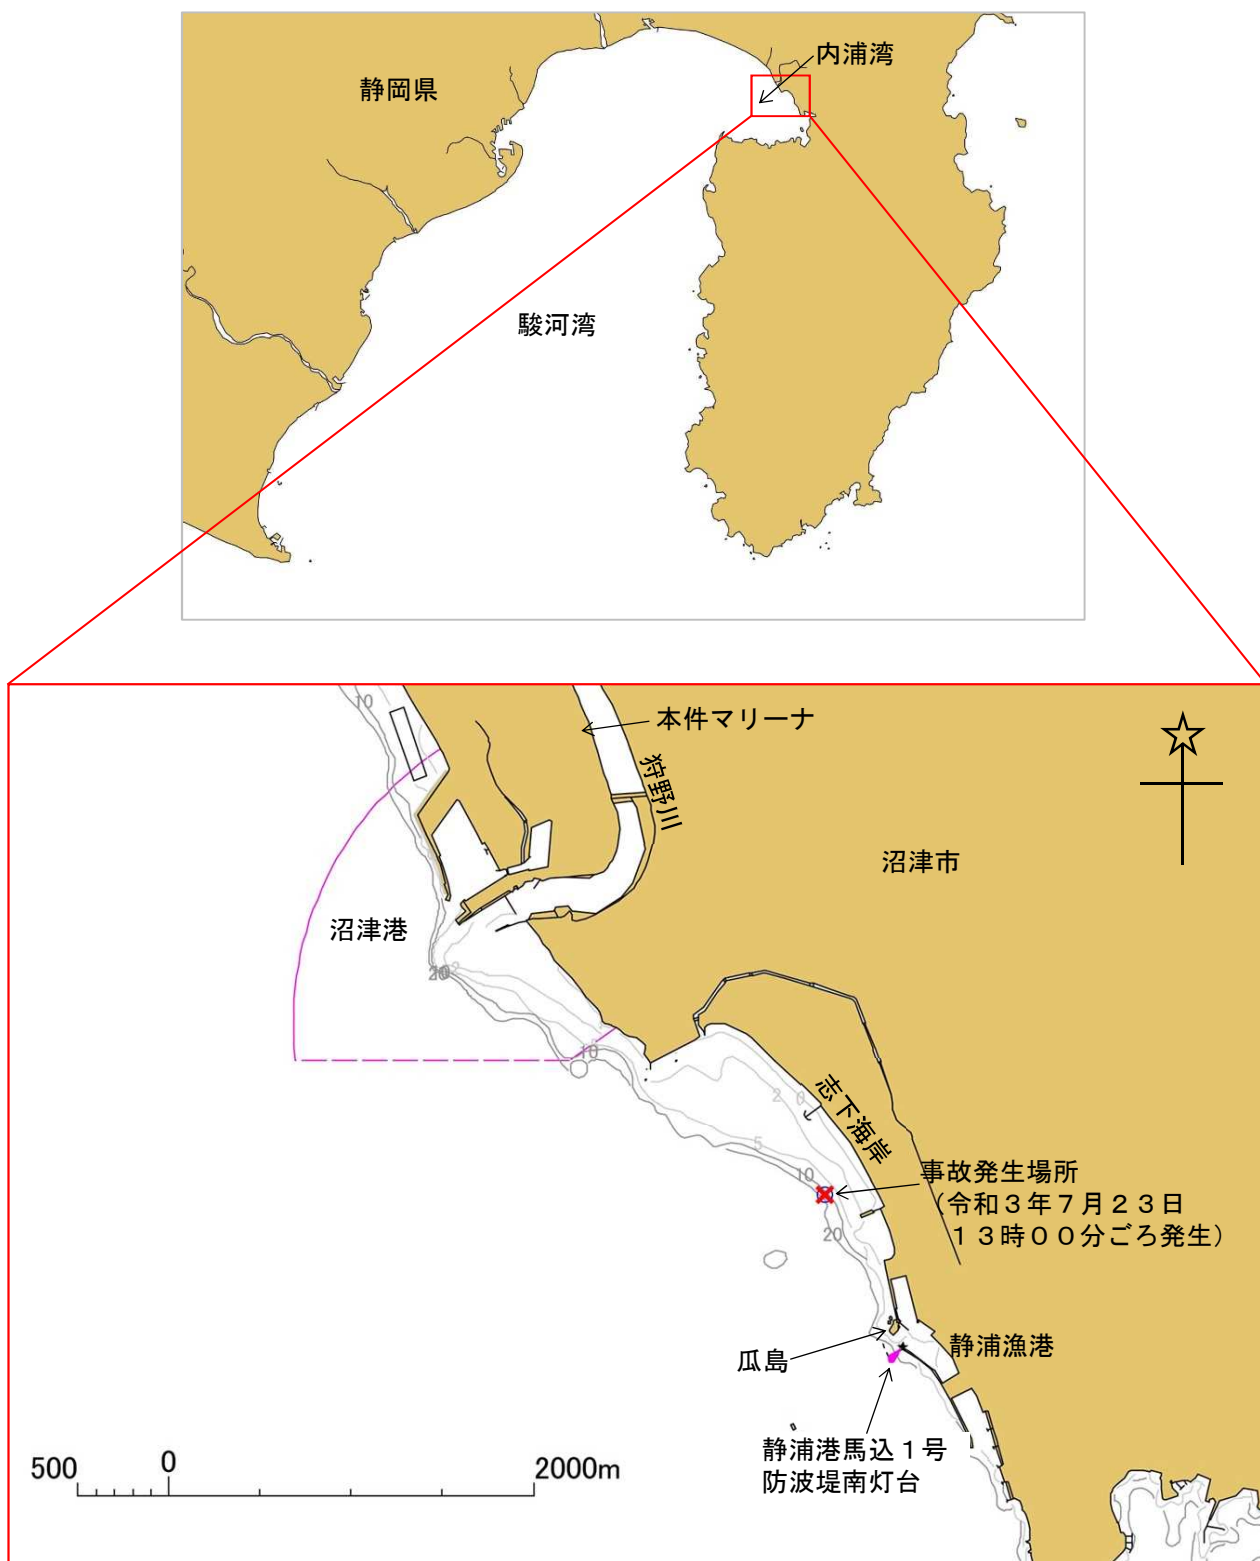
付図1 事故発生場所概略図

操縦者は、本船が波を乗り越えたのち船首が下方に向いたとき、前方に大きな波を認めた直後、12時55分ごろ同波が操縦席前面の窓ガラス付近まで打ち込んできたので、とっさに主機を中立運転とした。

本船は、船内に海水が浸入して滞留し、機関室に設置した排水ポンプが作動したが、すぐに次の波が打ち込んできて主機が停止し、船首部が海面下に沈んで水船状態となり、船長及び操縦者が携帯電話を持って本船から海に飛び込んだ後、13時00分ごろ何度か波を受けているうちに転覆した。

ら沖に向けて航行したものと考えられる。
原因	<p>本事故は、西南西風が強まって波が高くなっている状況下、本件通路により船首側が開口している船型の本船が、海岸沿いから沖に向けて航行したため、志下海岸西方沖を西南西進中、直前の波を乗り越えたのち船首が下方に向いた状態で船首方から波を受け、本件通路から海水が浸入して水船状態となり、更に波を受けて転覆したものと考えられる。</p>
再発防止策	<p>今後の同種事故等の再発防止に役立つ事項として、次のことが考えられる。</p> <ul style="list-style-type: none"> ・ 船長は、荒天時に避難できる海域を事前に調査するとともに、自船の堪航性を考慮し、気象又は海象が悪化する前に帰航又は避難すること。 ・ 小型船舶の操船者は、窓ガラスに掛かったしぶき等を随時拭くなどして、できる限り船首方の視界を明瞭にすること。
