船舶事故調査報告書

令和4年1月19日
 運輸安全委員会（海事専門部会）議決
 委員 佐藤 雄二（部会長）
 委員 田村 兼吉
 委員 岡本 満喜子

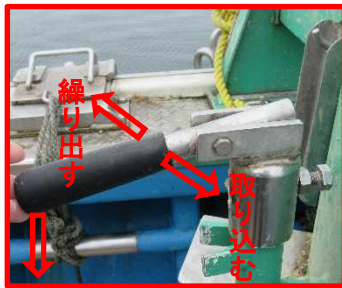
写真1 本件ドラムが設置された右舷船尾部の状況

ストッパーが掛かる

本件操作レバー
(ストッパーが掛かった状態)

ず、中立位置としていた。
分析 乗組員等の関与 船体・機関等の関与 気象・海象等の関与 判明した事項の解析	あり あり なし 本船は、砂原漁港北西方沖において、養殖桁の保守作業中、甲板員A ₂ が、桁綱をローラに掛ける目的で本件ドラムの操作に当たっていた際、ストッパーの掛かっていない状態で中立としていた本件操作レバーに近づき過ぎたことから、着用していた救命胴衣が本件操作レバーに触れて本件ドラムが作動し、本件ドラムに巻かれていた本件ロープを保持していた左腕が本件ロープと本件ドラムの間に巻き込まれ負傷したものと考えられる。 甲板員A ₂ は、船長及び甲板員A ₁ から、ドラム操作を行う際には、操作レバーから身体を離し、ドラムに接近しないように指導されていたものの、ふだんドラムが低回転で使用されていたので、ドラムを使用する作業が危険な作業であるという認識が十分でなかったこと、及び漁労作業に慣れて油断が生じていたことから、本件操作レバーに近づき過ぎたものと考えられる。 甲板員A ₂ は、本事故時、またすぐに本件操作レバーを操作するので、ストッパーを使用しなかったものと考えられる。
原因	本事故は、本船が、砂原漁港北西方沖において、養殖桁の保守作業中、甲板員A ₂ が、桁綱をローラに掛ける目的で本件ドラムの操作に当たっていた際、ストッパーの掛かっていない状態で中立としていた本件操作レバーに近づき過ぎたため、着用していた救命胴衣が本件操作レバーに触れて本件ドラムが作動し、本件ロープを保持していた左腕が本件ドラムと本件ロープの間に巻き込まれたことにより発生したものと考えられる。
再発防止策	今後の同種事故等の再発防止に役立つ事項として、次のことが考えられる。 <ul style="list-style-type: none"> ・乗組員は、ドラム操作を行う際には、操作レバーから身体を離し、ドラムに接近しないよう注意すること。 ・船長は、乗組員に対して漁労機器の操作を指導する際、過去の事故例を説明するなど具体例を示し、漁労機器に係る事故の危険性について、十分認識させること。 ・乗組員は、漁労機器を操作する際、船長の安全に関する指導内容を厳守すること。 ・乗組員は、漁労機器の操作を中断する際、僅かな時間であっても、その都度、操作レバーにストッパーを施すことが望ましい。
