船舶事故調査報告書

事故種類	衝突
発生日時	令和3年1月21日 09時40分ごろ
発生場所	三重県鳥羽市神島北西方沖 神島港北防波堤灯台から真方位307° 1.3海里（M）付近 （概位 北緯34° 33.7′ 東経136° 57.3′）
事故の概要	遊漁船俊盛丸は、南東進中、プレジャーボート海平丸は漂泊中、両船が衝突した。 俊盛丸は、船首部外板に擦過傷を生じ、また、海平丸は、左舷船橋上部外板に圧損等を生じた。
事故調査の経過	令和3年1月27日、本事故の調査を担当する主管調査官（横浜事務所）ほか1人の地方事故調査官を指名した。 原因関係者から意見聴取を行った。
事実情報 船種船名、総トン数 船舶番号、船舶所有者等 L×B×D、船質 機関、出力、進水等	A 遊漁船 俊盛丸、4.4トン AC3-37402（漁船登録番号）、個人所有【船長A】 9.98m（Lr）×2.98m×0.81m、FRP ディーゼル機関、355kW、平成3年10月10日 第240-30310号（船舶検査済票の番号） B プレジャーボート 海平丸、2.8トン 240-64995愛知、個人所有【船長B】 6.62m（Lr）×2.56m×1.30m、FRP ガソリン機関（船外機）、165.5kW、平成25年11月
乗組員等に関する情報	A 船長A 66歳 一級小型船舶操縦士・特殊小型船舶操縦士・特定 免許登録日 昭和53年2月3日 免許証交付日 平成29年10月25日 （令和5年2月28日まで有効） B 船長B 68歳 一級小型船舶操縦士 免許登録日 平成25年10月28日 免許証交付日 平成29年12月1日 （令和5年10月27日まで有効）

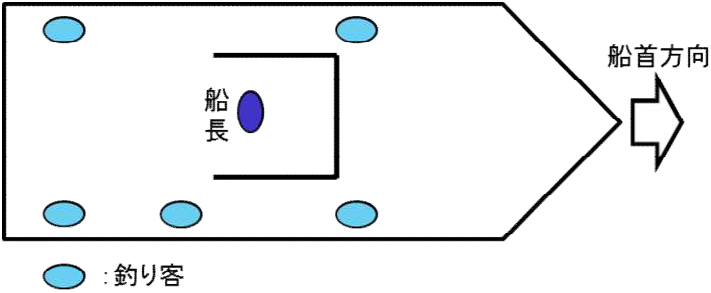
<p>● : 釣り客</p> </div> <p>図1 A 船の船長A及び釣り客の配置</p> <p>船長Aは、南東進中、09時40分ごろ衝撃を感じたので機関を中立運転とし、B船と衝突したことを認め、B船から離れようとして機関を後進運転とした。</p> <p>船長Aは、A船の釣り客に異状がないことを確認して機関を適宜使用し、B船に接近して声をかけた。</p> <p>船長AはB船の乗船者の状況及びB船が自力航行可能であることを確認した後、携帯電話で師崎漁業協同組合に本事故の発生を連絡し、A船は10時10分ごろ神島漁港に入港した。</p> <p>B船は、船長Bが1人で乗り組み、知人（以下「同乗者B」という。）1人を乗せ、釣りの目的で07時30分ごろ愛知県蒲郡市所在のマリーナを出航し、横瀬付近で漂流して釣りを行っていた。</p> <p>船長Bは、横瀬付近で釣果がなく魚探を見ても魚影がなかったので、漂流を止めて漁船が集まっている横瀬南西方のコンサ礁に向かって移動を開始した。</p> <p>B船は、船長Bが魚探で魚影を見つけたので、付近にいる数隻の船舶と約200m離して船首を東方に向け、機関を中立運転として漂流</p>

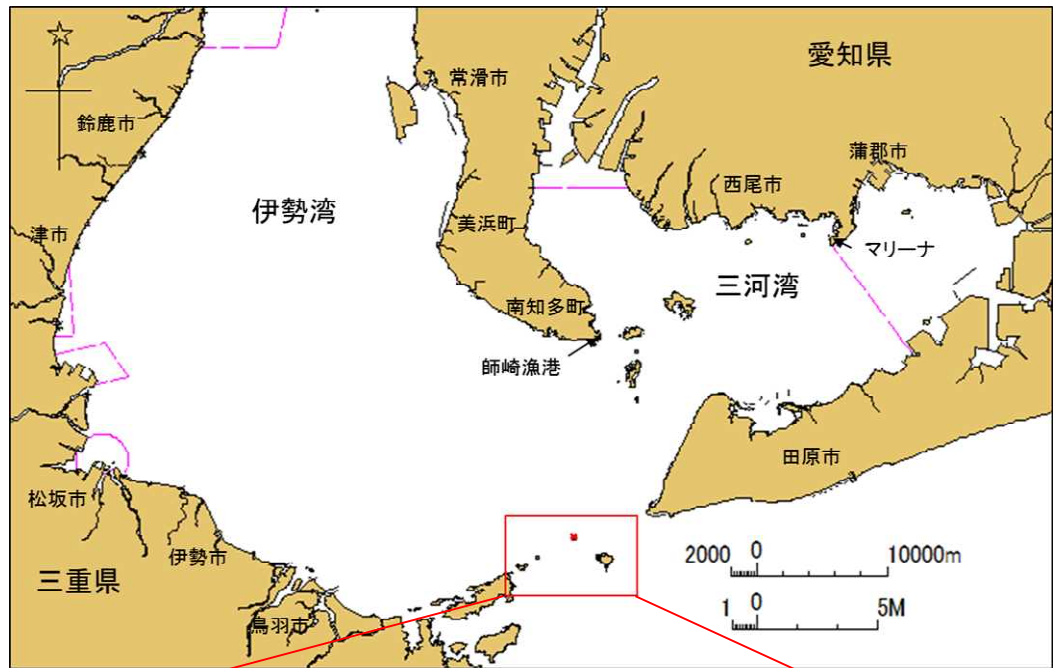
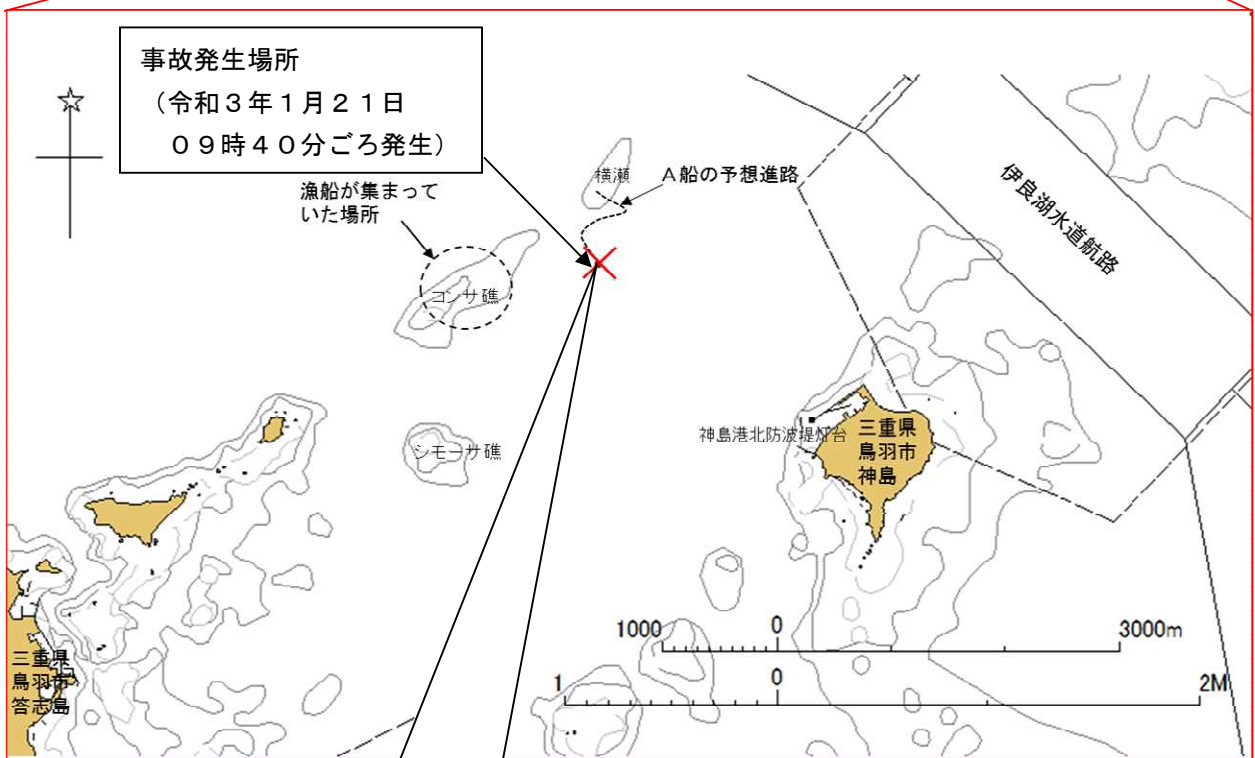
付図1 事故発生経過概略図

<p>を開始した。</p> <p>船長Bは、漂泊して右舷船尾甲板で釣りをしていたところ衝撃を感じ、A船と衝突したことを認め、同乗者Bに異状のないこと及びB船が自力航行可能であることを確認した。</p> <p>B船は、10時10分ごろ神島漁港に入港し、海上保安庁に本事故の発生の通報を行った。</p> <p>(付図1 事故発生経過概略図、写真1 A船の損傷状況、写真2 B船の損傷状況 参照)</p>
その他の事項	<p>船長Aは、A船船長としての経験は約29年であり、神島北西方沖を毎年150回程度航行しており、同沖の航行経験は豊富であった。</p> <p>船長Aは、本事故当時、航行中、天候が良く、視界が良好であったので、レーダーを作動しないで、目視で見張りを行っていた。</p> <p>船長Aは、流し釣りのポイントを探す際、A船の直下のみを表示する魚探を見ながら釣りの場所を移動していた。</p> <p>船長Aは、本事故後、A船船首部がB船の左舷外板を滑りながら操舵室左舷上部に衝突したと思った。</p> <p>船長Bは、B船船長としての経験は約8年であり、横瀬付近の航行経験は豊富であった。</p> <p>船長Bは、漂泊前に周囲の状況を目視で確認した後、釣りに意識を向けていたので、作動していた操舵室内のレーダーを見ておらず、左舷船尾方から接近するA船に気付かなかった。</p> <p>B船は、本事故当時、同乗者Bが操舵室の中のトイレに入っており、左舷側には誰もいなかった。</p>
分析 乗組員等の関与 船体・機関等の関与 気象・海象等の関与 判明した事項の解析	<p>A あり、B あり</p> <p>A なし、B なし</p> <p>A なし、B なし</p> <p>A船は、神島北西方沖において南東進中、船長Aが釣り客の流し釣りの釣果を上げようと思い、魚探の魚影に意識を向けて航行を続けたことから、B船に接近していることに気付かず、A船の船首部とB船の左舷船尾部とが衝突したものと考えられる。</p> <p>B船は、神島北西方沖において船首を東方に向けて漂泊中、船長Bが右舷船尾甲板で釣りに意識を向けていたことから、左舷船尾方から接近するA船に気付かず、A船と衝突したものと考えられる。</p>

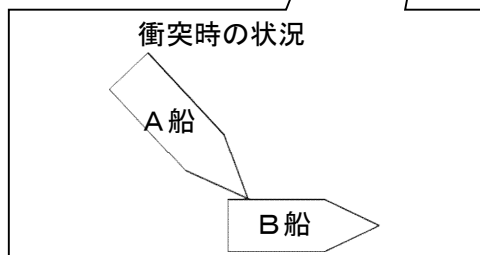
写真1 A船の損傷状況

死傷者等	なし
損傷	A 船首部外板に擦過傷 B 操舵室左舷上部に圧損、左舷船尾部防舷材に切損、左舷船尾部手すりに破損
気象・海象	気象：天気 晴れ、風向 北西、風力 2、視界 良好 海象：海上 平穏、潮汐 上げ潮の末期、潮流 北西流約0.8ノット (kn) (伊良湖水道)
事故の経過	<p>A 船は、船長Aが1人で乗り組み、釣り客5人を乗せ、釣りの目的で、令和3年1月21日07時00分ごろ愛知県師崎町師崎漁港を出港し、神島北西方沖の横瀬付近で流し釣りを行っていたが、釣果が十分でなく、釣りのポイントを変えようと一旦釣りを中断した。</p> <p>船長Aは、操舵区画の椅子に腰を掛け、GPSプロッター及び魚群探知機（以下「魚探」という。）を作動して、ポイントを探す目的で、魚探で魚影を探して時々目視で見張りをを行い、手動操舵によって約4.5knの対地速力で航行を開始した。（図1参照）</p> <div style="text-align: center;">
