船舶事故調査報告書

令和4年2月2日
 運輸安全委員会（海事専門部会）議決
 委員 佐藤 雄二（部会長）
 委員 田村 兼吉
 委員 岡本 満喜子

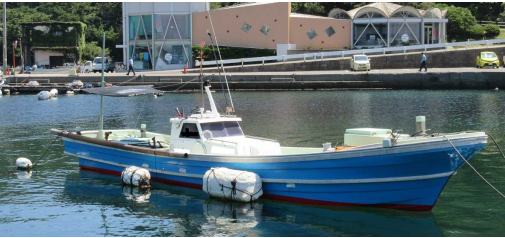
<p>写真1 A船</p> </div> <div data-bbox="1059 1128 1426 1402">

A船は、船長Aが、魚を取り込み終えたのち、船首を北方に向け、機関を使用して潮に立てた状態で停留中、操業している漁船は、同じポイントで停留して釣りをを行い、魚を取り込む場所と、潮上りを行う進路は分かれています、他の漁船の船尾側を通ることにしており、衝突することはないと思われ、潮上りをせずに停留を続け、右舷中央部の舷縁上に、幹系に取り付けられた7～8本の枝系に疑似餌が取り付けられた仕掛けを並べ、本件ポイントで同仕掛けを投入できるよう準備し、潮上りを行う目的で、発進しようとしたところ、09時50分ごろA船の船首部とB船の船尾部とが衝突し、A船の船首船底部がB船の後部甲板に乗り上げた。

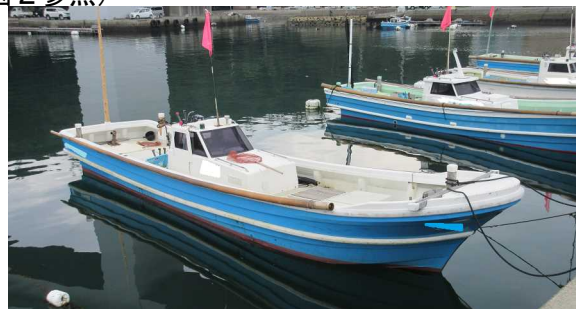
写真3 B船

死傷者等	A なし B 重傷 1人（船長B）
損傷	A 船首部に擦過傷 B 左舷船尾部ブルワーク及び左舷灯脱落、オーニング支柱に折損
気象・海象	気象：天気 曇り、風向 西北西、風力 2、視界 良好 海象：波高 約1～2m、潮汐 高潮時、潮流 南流約1.5ノット(kn)
事故の経過	<p>A船は、船長Aが1人で乗り組み、手釣りによる一本釣り漁を行う目的で、令和2年7月29日06時00分ごろ徳島県鳴門市亀浦漁港を出港し、鳴門市孫埼北方沖などの漁場で操業後、08時30分ごろ大鳴門橋北方沖の漁場に到着した。</p> <p>船長Aは、約15～20隻の漁船が、約10～15mの間隔で操業している中、釣り糸を垂らすポイント（以下「本件ポイント」という。）において、船首を北西方に向けて機関を中立運転とし、後部甲板右舷側の1段低くなった操船場所で、甲板の縁に設置した板に船首方を向いて腰を掛け、左手で遠隔操縦リモコン、スロットルレバー及びクラッチレバーの操作を行い、右手で右舷方の海中に垂らした釣り糸をつかんだ状態で、他の漁船と約10mの間隔をとり、南流の潮流に流されながら一本釣りを開始し、南方に流されては潮上りをして一本釣りを行うことを繰り返していた。（写真1、写真2及び図1参照）</p> <div style="display: flex; justify-content: space-around;"> <div data-bbox="544 1160 1051 1397">

B船は、船長Bが、手繰っていた釣り糸の先の海中にいる魚が見え始め、甲板員Bの釣り糸を手繰る状況を確認した上で、もうじき魚が釣り上がると判断し、操業を終え、魚を取り込み終わった下流の船は、上流から流れてくる船が来る前に向きを変えて潮上りを行うことを繰り返しており、衝突することはないと思い、左手で遠隔操縦リモコンを操作して船首を徐々に北方に向け、南流の潮流に流されて漂泊しながら南進中、右舷方を向いて釣り糸を手繰り寄せていたところ、B船の船尾部とA船の船首部とが衝突した。
