船舶事故調査報告書

令和4年3月2日

運輸安全委員会（海事専門部会）議決

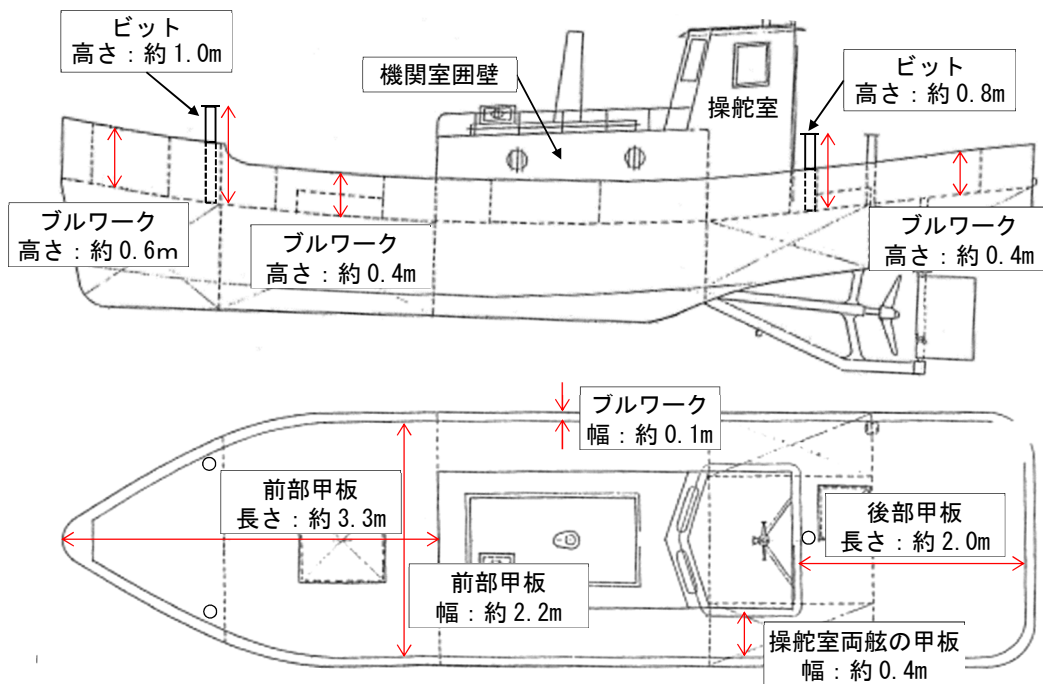
写真3 本件救命衣の状況

- (1) ガス充填装置の作動有無を示すインジケータが赤色（作動済み）を示しており、同装置は作動済みの状態であったが、同装置にガスボンベが取り付けられていなかった。
- (2) 手動膨張索及び送気管（口で充気する際に使用する管）は保護カバー内に収納され、ガス充填装置にシールピン（手動膨張索を引いた際に切断されるピン）が切断されずに残されていた。
- (3) ガス充填装置のガスボンベ取付け口（ねじ込み式）のねじ山部に破損や潰れは認められなかった。

本件救命衣

<p>ングを開いており、同ミーティングでは、健康状態や作業内容の確認、作業時の注意事項の説明のほか、ヘルメット、本件救命衣の着用確認等が行われていたが、本件救命衣のガス充填装置等の点検は行われていなかった。</p>
<p>分析</p> <p>乗組員等の関与 船体・機関等の関与 気象・海象等の関与 判明した事項の解析</p>	<p>不明 不明 不明</p> <p>船長Aの死因は、溺水であった。</p> <p>船長Aは、伏木富山港新湊区において、次のことから、A船をC船に接舷させる際、A船が後進する状況下、ガス充填装置にガスボンベが取り付けられていない状態の本件救命衣を着用し、船首側係留索の先端部を手で取って前部甲板のビットに掛けようとしていたときに落水し、7日07時ごろ溺死したものと考えられる。</p> <p>(1) 作業指揮者がD船の回頭支援に向かった後にB船押船列に向かって航行するA船を認めたこと。</p> <p>(2) C船のビットに係止されたA船の船首側係留索の先端部が海中に落ちていたこと。</p> <p>(3) A船が無人の状態で発見された際、主機が後進の状態、鉤がふだんの置き場所に置かれていたこと。</p> <p>(4) 船長Aの死亡推定時刻が7日07時ごろとされていること。</p> <p>船長Aは、司法解剖の結果、外傷は認められなかったものの、右肩関節を脱臼していることが判明したことから、A船をC船に接舷させる際、主機を後進として前進行きあしを止めた後、船首側係留索の先端部を手で取って前部甲板のビットに掛けようとしたものの、主機が後進のままとなっていてA船が後進を続け、同索に腕を舷外側に強く引っ張られて右肩関節を脱臼するとともに身体のバランスを崩して落水した可能性があると考えられる。</p>
<p>原因</p>	<p>本事故は、船長Aが、伏木富山港新湊区において、ガス充填装置にガスボンベが取り付けられていない状態の本件救命衣を着用してA船をC船に接舷させる作業中、落水して溺水したことにより発生したものと考えられる。</p>
<p>再発防止策</p>	<p>A社は、本事故後、本件船団の乗組員が参加の下、A社本社で安全会議を開くとともに、再発防止策として次の措置を講じた。</p> <ul style="list-style-type: none"> ・ 本件船団の乗組員の本件救命衣を点検してガス充填装置にガスボンベが取り付けられていることを確認した。 ・ 本件救命衣の取扱説明書に記載された使用前の点検項目に沿ってチェックリストを作成し、作業前ミーティングにおいて、同リストを使用して本件救命衣の点検を行うこととした。(付図3 本件救命衣の点検チェックリスト参照)
