船舶事故調査報告書

令和4年4月6日

運輸安全委員会（海事専門部会）議決

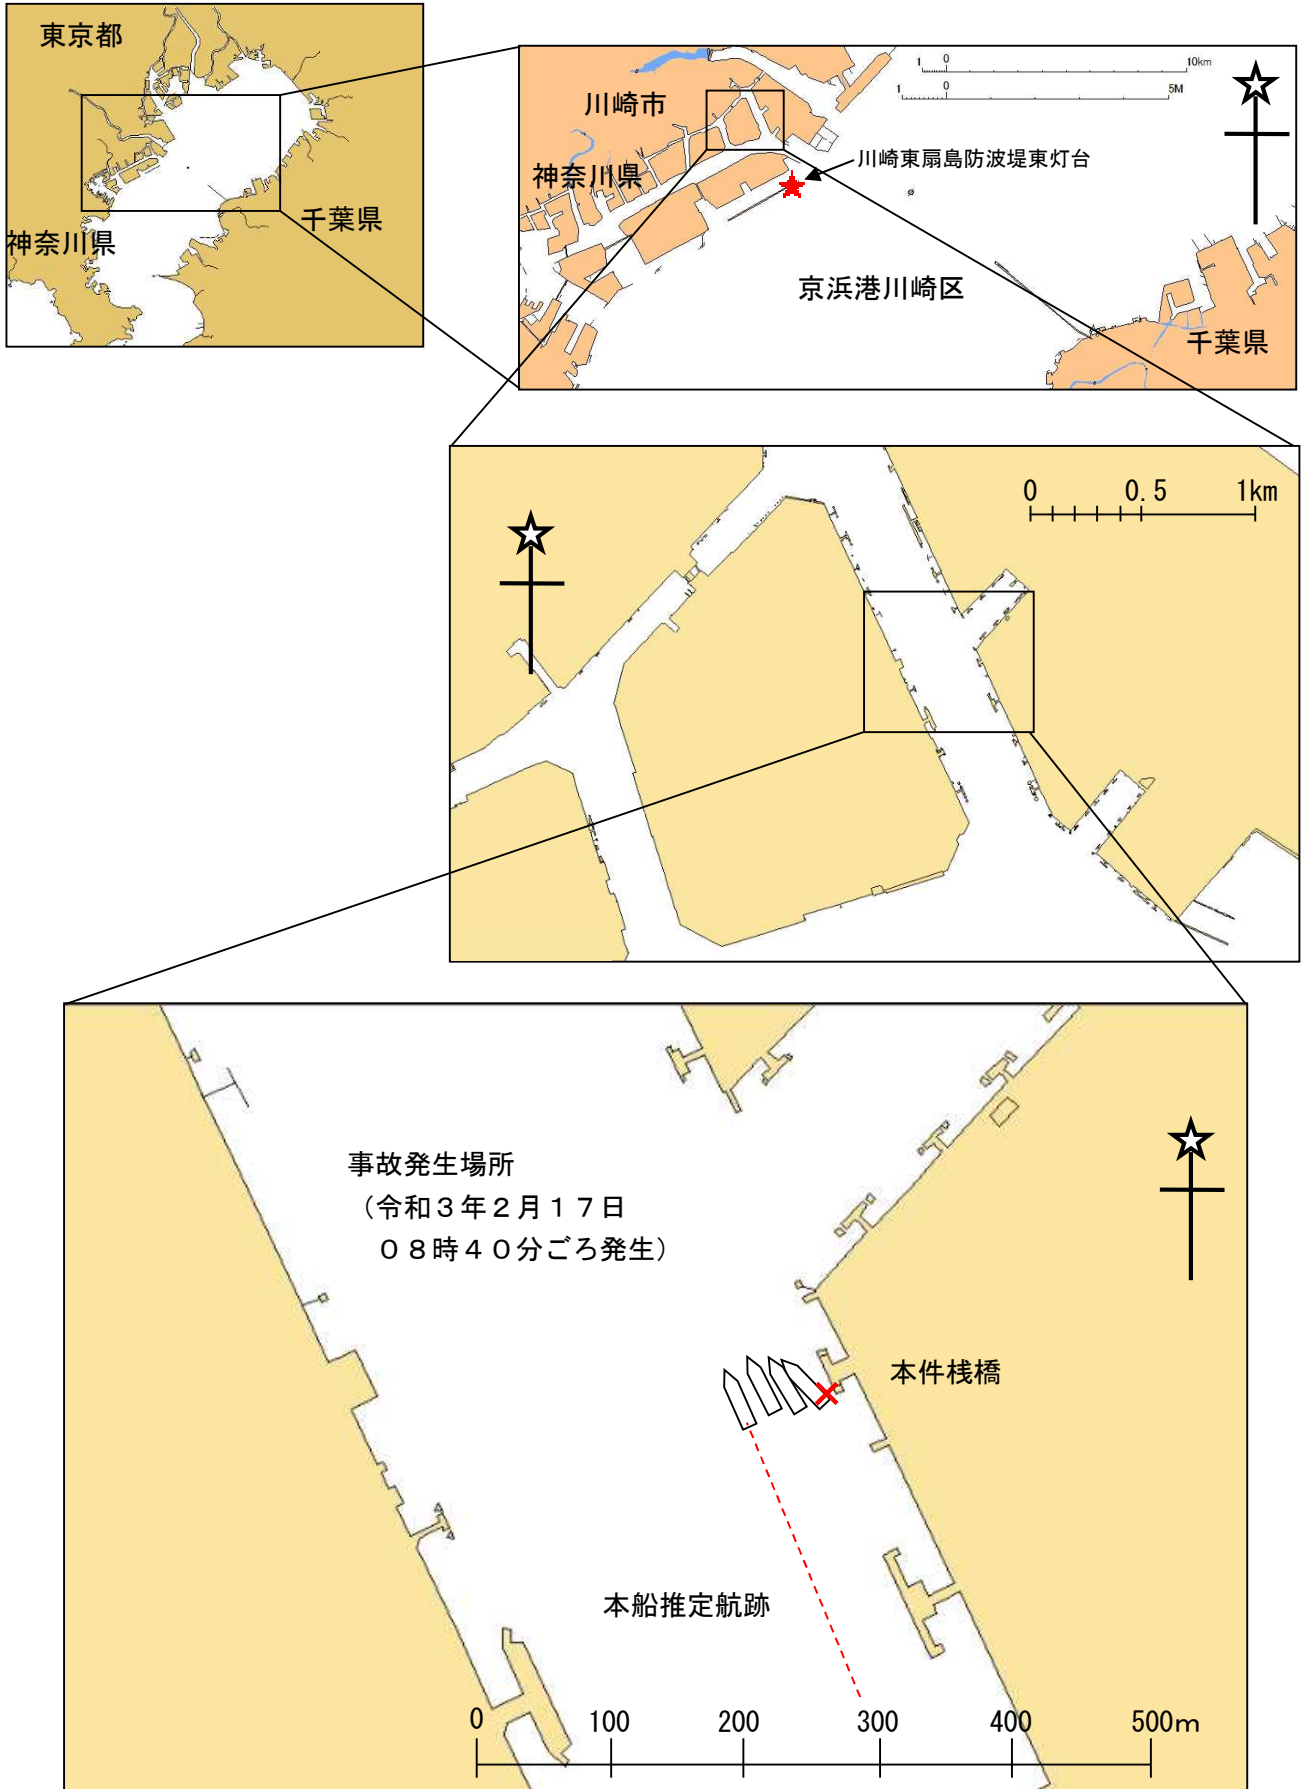
付図1 事故発生経過概略図

本船は、08時38分ごろ、船尾スプリングを棧橋に取った辺りで急に強くなってきた南西の風を受けて船尾の寄りが早まり、船長が機関を使用して船尾の急激な寄りに対応しようとしたが間に合わず、08時40分ごろ、右舷船尾ポートデッキの舷外張出し部分が、本件棧橋のローディングアームに衝突した。（図3参照）
