船舶事故調査報告書

令和4年4月6日
 運輸安全委員会（海事専門部会）議決
 委員 佐藤 雄二（部会長）
 委員 田村 兼吉
 委員 岡本 満喜子

事故種類	浸水									
発生日時	令和3年8月25日 13時34分ごろ									
発生場所	阪神港大阪区第6区 ^{ゆめしま} 夢洲北西方沖 大阪灯台から真方位344° 1,330m付近 （概位 北緯34° 39.3′ 東経135° 22.5′）									
事故の概要	プレジャーボートドリームホースは、南西進中、船首方から波を受けて浸水した。 ドリームホースは、浸水後、機関が停止して漂流し、付近のケーソンに接触を繰り返す間に船首部及び船尾部外板の破口等を生じた。									
事故調査の経過	令和3年9月13日、本事故の調査を担当する主管調査官（神戸事務所）ほか1人の地方事故調査官を指名した。 原因関係者から意見聴取を行った。									
事実情報 船種船名、総トン数 船舶番号、船舶所有者等 L×B×D、船質 機関、出力、進水等	プレジャーボート ドリームホース、2.5トン 260-47410大阪、個人所有 6.40m (Lr) × 2.53m × 1.49m、FRP ガソリン機関2基、264.80kW（合計）、平成24年8月									
乗組員等に関する情報	船長 46歳 二級小型船舶操縦士・特殊小型船舶操縦士・特定 免許登録日 平成6年10月14日 免許証交付日 令和2年10月5日 （令和7年10月4日まで有効）									
死傷者等	なし									
損傷	船首部及び船尾部外板に亀裂及び破口、機関に濡れ損（全損）									
気象・海象	(1) 気象 天気 晴れ、視界 良好 船長の観測によれば、風向は西であった。 本事故発生場所の南南東方1,330mに位置する大阪灯台の風向風速観測値は、次のとおりであった。

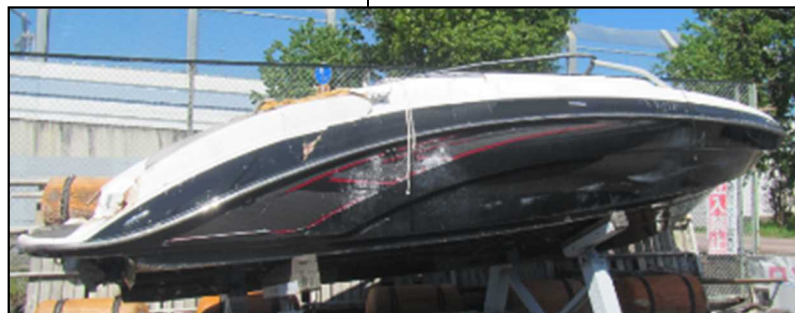
写真1 船体全景

<p>その他の事項</p>	<p>(1) 本船の構造及び航走特性</p> <p>本船は、人員及び積荷がない状態で、喫水が船首及び船尾共に約37cm、船首部における乾舷が約67cm、前部甲板上における舷縁の高さが約60cmであり、前部区画には左右両舷に座席が備えられていた。</p> <p>本船は、甲板上に流入した海水が、デッキ排水口（内径約1.3cm）を通じて船尾方の船外放出口から排出され、デッキ排水口は、本船製造業者によれば、自然排水の構造であった。</p> <p>機関室は、ハッチ下方部分にパッキン（太さ約1.5cm）が取り</p>

付けられ、雨水が直接入り込まない構造になっていたものの、本船製造業者によれば、水密構造ではなく、甲板上に滞留した海水がハッチコーミング（開口部の周囲の甲板より高くなった部分）からの高さが約10cm以上になれば、機関室に流入するとのことであった。（写真1～写真6 参照）
