船舶事故調査報告書

令和4年3月16日

運輸安全委員会（海事専門部会）議決

事故種類	乗組員負傷
発生日時	令和3年2月25日 16時08分ごろ
発生場所	島根県出雲市塩津漁港北西方沖 塩津港西防波堤灯台から真方位315° 0.64海里（M）付近 （概位 北緯35° 29.3′ 東経132° 46.2′）
事故の概要	漁船海王丸は、定置網ワイヤーロープ等漁具類の清掃作業の終了後、本船が同ワイヤーロープから離脱中、乗組員が補助ロープに左足首を引っ張られ、負傷した。
事故調査の経過	令和3年4月20日、本事故の調査を担当する主管調査官（広島事務所）ほか1人の地方事故調査官を指名した。 原因関係者から意見聴取を行った。
事実情報 船種船名、総トン数 船舶番号、船舶所有者等 L×B×D、船質 機関、出力、進水等	漁船 海王丸、15トン SN2-3020（漁船登録番号）、一般財団法人しまね水産業構造改革サポート（船舶所有者）、有限会社塩津定置（船舶借入人）（A社） 18.45m（Lr）×5.78m×1.20m、FRP ディーゼル機関、502kW、平成30年5月16日
乗組員等に関する情報	船長 40歳 一級小型船舶操縦士 免許登録日 平成19年10月15日 免許証交付日 平成29年10月13日 （令和4年10月14日まで有効） 乗組員A 62歳 乗組員B 43歳
死傷者等	重傷 1人（乗組員B）
損傷	なし
気象・海象	気象：天気 曇り、風向 東北東、風力 3、視界 良好 海象：海上 平穏、潮汐 下げ潮の末期
事故の経過	本船は、船長、乗組員A及び乗組員Bほか7人が乗り組み、令和3年2月25日13時00分ごろ、島根県出雲市塩津漁港の北西方沖に設置された定置網（定第12号）の‘海面に敷設されたワイヤーロー

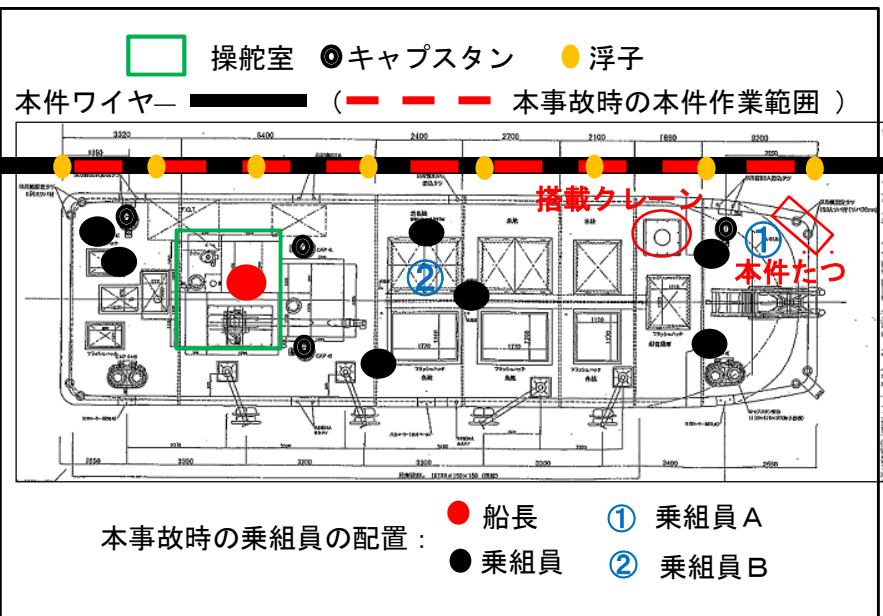
図2 本船平面図

本船は、主機を中立運転とし、本件ワイヤーに左舷を着けて並び、船長を操舵室に、乗組員Aほか乗組員1人を左舷船首甲板に、乗組員1人を右舷船首に、乗組員Bほか3人の乗組員を中央甲板に、また、2人の乗組員を左舷船尾甲板にそれぞれ配置し、乗組員が本件ワイヤーを左舷側乾舷から甲板上に引き上げる準備に取り掛かった。（図2参照）

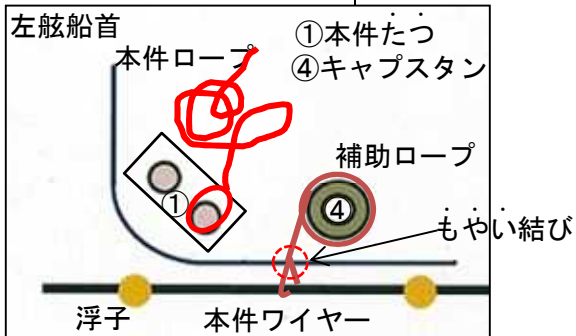
図3 本件ワイヤーを甲板上に引き上げる準備

左舷船首に配置についた乗組員Aは、本件ワイヤーに化学繊維製の補助ロープ（φ約26mm、長さ約24m）を掛けて各甲板に設置してあるキャプスタンで同ロープを巻いて海面の本件ワイヤーを左舷側から各甲板の上に引き上げた後、‘本件ワイヤーを海上に戻す際の安全対策として更に1本の追加の補助ロープ’（以下「本件ロープ」という。）を使用し、左舷船首のブルワーク上に設置されたたつ（以下「本件たつ」という。）に結び係止し、本件作業を開始した。（図3、4、写真1参照）

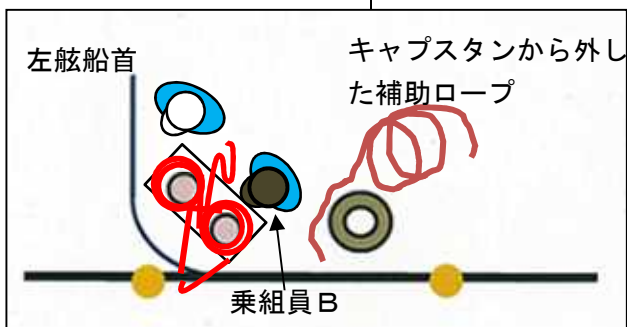
図5 船長からの号令待ち状態

本船は、全ての清掃作業を終え、16時00分ごろ、中央甲板で本件作業に従事していた乗組員Bが、乗組員Aの本件ワイヤーを海上に戻す作業を手伝う目的で左舷船首方に移動して準備に取り掛かり、乗組員A及び乗組員Bと共にキャプスタンで巻いた補助ロープを緩めて本件ワイヤーから補助ロープを外し、ほかの乗組員と共に本件ワイヤーを海上に戻す船長からの号令を待ち、各自配置につき待機していた。(図5参照)

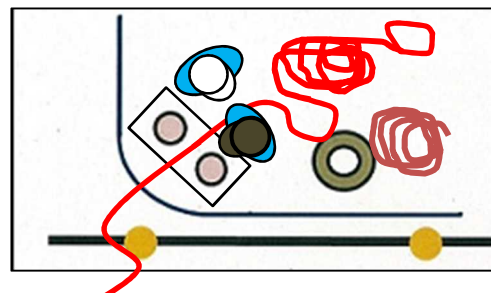
図6 本件ワイヤーを海上に戻した状態

本船は、16時06分ごろ、船長が操舵室のマイクを使用して本件ワイヤーを海上に戻す号令を発令し、乗組員が本件ロープを外して本件ワイヤーを海上に戻し、船長が操舵室から左舷船首甲板、中央甲板及び左舷船尾甲板を視認して本件ワイヤーが海上に戻ったのを確認後、本件ワイヤーから離脱を開始した。(図6参照)

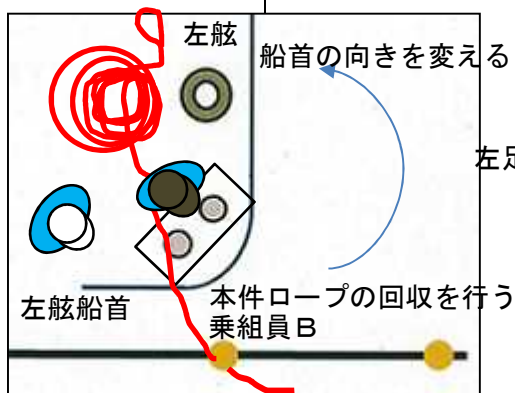
図8 船首の向きを変えた状態

乗組員Aは、本件ワイヤーから本件ロープを外した際、本件ロープの先端が、本件ワイヤーと浮子の間に挟まっていることに気づき、後進中の本船を利用し、後進力で本件ロープを引っ張って外そうと、本件ロープを持っていた乗組員Bに、本件たつに本件ロープを8の字に巻いて係止するよう指示した。(図7、8参照)

船長は、舵を左舵にし、主機を極微速運転の前後進を繰り返しながら少しずつ船首の向きを変え、本件ワイヤーから離脱の態勢がとれたので帰港する目的で主機を中立運転とし、船首を北方に向け、舵を中央に戻して微速力後進とし、後進で南進を始めた。(図8、9参照)

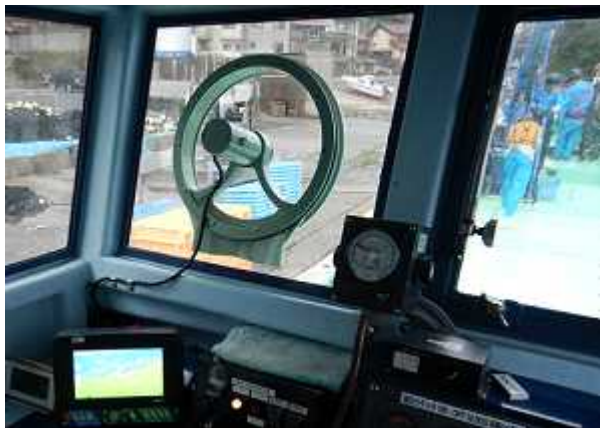
写真5 操舵室左舷前面

船長は、操舵室で操船中、船首方から大きな声が聞こえた後、操舵室の付近にいた乗組員から、乗組員Bが足首を切断した旨の報告を受け、周囲の乗組員に止血の指示を行い、携帯電話でA社担当者に本事故発生を連絡して救急車の要請を依頼し、直ちに塩津漁港に向かった。
