船舶事故調査報告書

船種 船名 貨物船 BUNGO PRINCESS

事故種類 衝突（橋梁）

発生日時 令和元年9月9日 03時12分ごろ

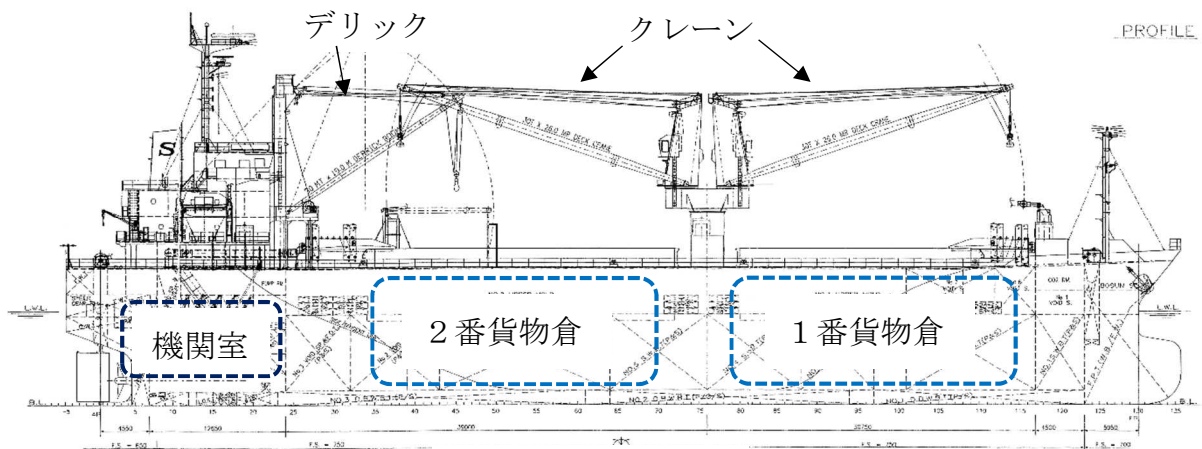
図2 一般配置図

現場調査及び一般配置図によれば、本船は、船首から順に1番、2番の2つの貨物倉を有する船尾船橋型の貨物船で、甲板上に荷役用のクレーン2基が、船橋前方上部にデリック1基がそれぞれ設置され、船尾部に機関室が配置されていた。

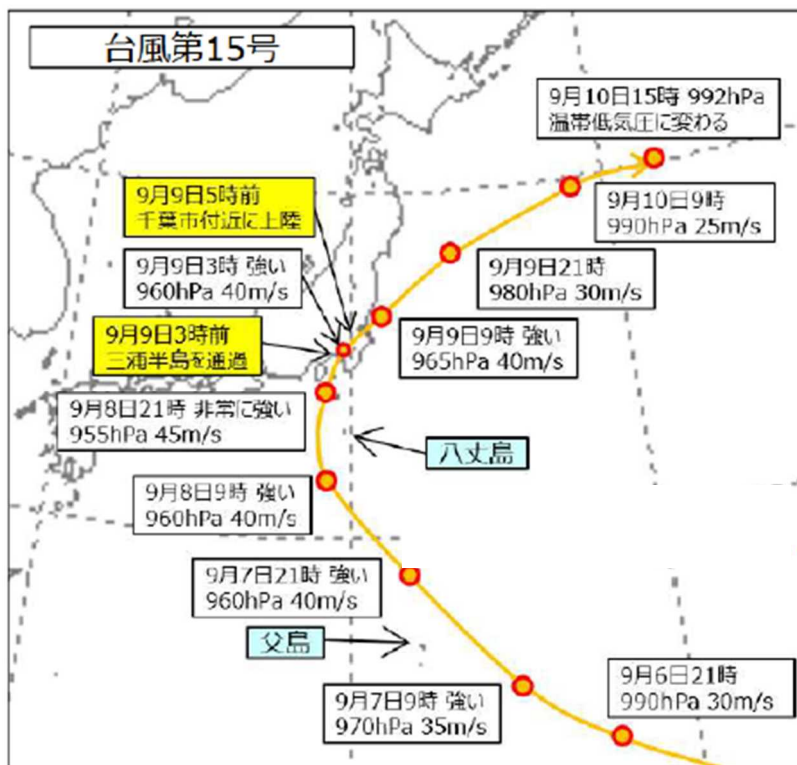
付図3 台風第15号経路図

9月5日南鳥島近海で発生し、7日午後には強い勢力で小笠原諸島に接近した後、8日午後には途中、非常に強い勢力となって伊豆諸島に接近、9日03時前には三浦半島を通過し、その後、強い勢力で9日05時前に千葉市付近に上陸した。その後、関東地方を北東に進み、9日朝には海上に抜けた。
