船舶事故調査報告書

令和4年4月13日

運輸安全委員会（海事専門部会）議決

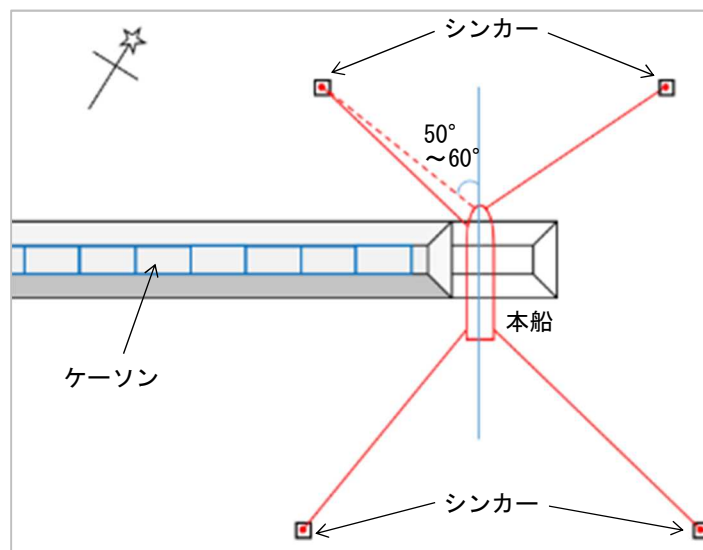
図1 石材投入作業時の係留状況（イメージ）

船長は、本船から繰り出した係留索を、左舷船尾方、右舷船尾方、右舷船首方及び左舷船首方の各シンカーに搭載艇を用いて順次係止した後、主機の停止を指示して船橋から船首甲板へ移動し、他の乗組員及び作業員と共に、係船ウインチを操作して捨て石の投入場所（以下「投入位置」という。）に船体の位置を合わせる作業を始めた。(図1参照)

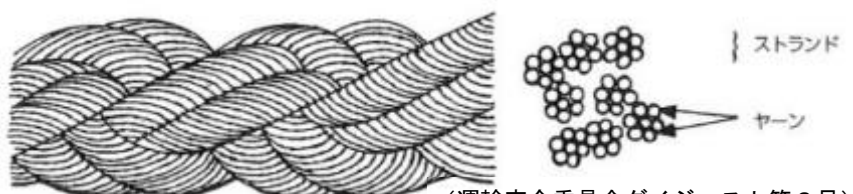
図3 繊維製索の構造

ロープ全体に摩耗が生じ、ヤーン切れが散見されたが、顕著な損傷は見られなかった。しかし、ストランド間の内部摩耗が進行しているため、比較的高い荷重下で使用されていた可能性がうかがえる。（図3参照）
