## 船舶事故調査報告書

令和4年4月20日

運輸安全委員会（海事専門部会）議決

事故種類	潜水士負傷
発生日時	令和3年9月10日 09時45分ごろ
発生場所	神奈川県大磯町大磯港東方沖 大磯港西防波堤灯台から真方位044°350m付近 (概位 北緯35°18.4′ 東経139°19.4′)
事故の概要	消防艇 <sup>おおいそしょうぼう</sup> 大磯消防は、南進中、潜水士が船体の真下に入り、負傷した。
事故調査の経過	令和3年10月12日、本事故の調査を担当する主管調査官（横浜事務所）ほか1人の地方事故調査官を指名した。 原因関係者から意見聴取を行った。
事実情報 船種船名、総トン数 船舶番号、船舶所有者等 L×B×D、船質 機関、出力、進水等	消防艇 大磯消防、0.2トン 230-53570神奈川、総務省消防庁、大磯町（船舶借入人） 3.42m (Lr) × 1.61m × 0.55m、ゴム ガソリン機関（船外機）、11kW、平成26年1月
乗組員等に関する情報	船長 49歳 二級小型船舶操縦士・特殊小型船舶操縦士・特定 免許登録日 平成9年10月2日 免許証交付日 平成29年9月19日 (令和4年10月1日まで有効) 潜水士A 40歳
死傷者等	軽傷 1人（潜水士A）
損傷	なし
気象・海象	気象：天気 晴れ、風向 南西、風速 約2m/s、視界 良好 海象：波高 約0.5m、潮汐 下げ潮の中央期
事故の経過	本船は、船長が乗り組み、潜水士Aほか潜水士2人が同乗し、潜水訓練の目的で、令和3年9月10日09時30分ごろ大磯港東方沖に向けて大磯港を出港した。 本船は、船長が、左舷船尾部に座った姿勢で、船外機のチラーハンドル（以下「本件チラーハンドル」という。）のスロットルを右手で握って操縦し、潜水士1人（以下「潜水士B」という。）が左舷中央部に、潜水士Aが右舷船尾部に、及び別の潜水士1人（以下「潜水士C」という。）が右舷船首部に座っていた。

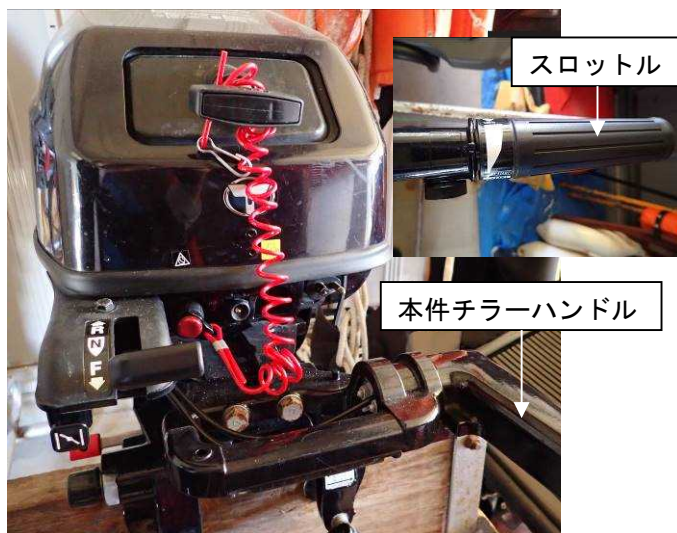
写真2 本船の船外機

<p>右旋回し、移動を始めた。</p> <p>船長は、本件浮標との距離が約12mとなり、本件チラーハンドルを左舷方に引いたものの、本船がなかなか右旋回しないので、船外機の推進力を上げることで右旋回できると思い、スロットルをさらに前進側に回したところ、09時45分ごろ、本船が急加速して船首が浮き上がって前進し、その瞬間、泳いで本件浮標に向かっている潜水士Aが前方にいることに気づき、潜水士Aが本船の真下に入るのを認めた。</p> <p>潜水士Aは、本件浮標の付近にいた潜水士Bの「危ない」との声が聞こえ、後方を見たところ、本船がまっすぐ向かって来るのを認め、身体をすくめたものの、どうすることもできず、本船のプロペラ及び船体が右手首及び右膝に当たった。</p> <p>船長は、本船が本件浮標に衝突し、すぐにストップスイッチのコードを引き抜いて船外機を停止させた後、潜水士Bから潜水士Aがけがをしている旨を聞き、すぐに陸上の安全管理部署に無線で本事故の発生、潜水士Aがけがをした状況及び訓練を中止する旨を知らせるとともに救急車の手配を要請した。</p> <p>船長は、他の潜水士2人に手を借りて負傷した潜水士Aを本船に引き揚げ、一旦本船で大磯港に帰港し、潜水士Aを陸上監視員の隊員に引き渡した後、大磯港東方沖に戻り、他の潜水士2人を乗せて同港に戻った。</p> <p>潜水士Aは、神奈川県平塚市所在の病院に搬送され、全治3週間の加療を要する右手首挫創及び右膝挫創と診断された。</p> <p>(付図1 事故発生場所概略図、写真1 本船、写真2 本船の船外機、写真3 本船の訓練状況、写真4 本件浮標、写真5 潜水士用ヘルメット 参照)</p>
<p>その他の事項</p>	<p>船長は、約25年前に小型船舶の操縦免許を取得後、小型船舶を操縦する機会が少なく、潜水訓練の本事故当日、小型船舶を操縦するのが久しぶりであった。</p> <p>船長は、本事故後に右旋回する際、本件チラーハンドルを左舷方に引く角度に余裕があったがそのことに気付いておらず、もっと一杯まで本件チラーハンドルを引いていれば、スロットルが微速力前進でも十分右旋回できていたことが本事故後に分かった。</p> <p>船長は、本船に乗船している人数と積載している器材が、訓練場所に向かう時と訓練中とは異なり、積載重量に違いがあったので、訓練中は船首が浮き上がり易い状態であり、浮き上がると旋回性能が低下すると本事故後に思った。</p> <p>船長は、泳いで本件浮標に向かっていた潜水士Aの位置を見失い、本件浮標を潜水士Aと見間違え、潜水士Aが本船のすぐ前にいることに気付かなかったので、潜水士3人が本件浮標に着いた際、合図を送</p>
