## 船舶事故調査報告書

事故種類	転覆
発生日時	令和3年7月22日 22時10分ごろ
発生場所	兵庫県姫路市姫路港東区第2区 妻鹿東防波堤灯台から真方位058° 250m付近 （概位 北緯34° 45.5′ 東経134° 41.3′）
事故の概要	漁船 <sup>かなと</sup> 哉人丸は、刺し網漁の揚網作業中、転覆した。 哉人丸は、防波堤に漂着した。
事故調査の経過	令和3年8月3日、本事故の調査を担当する主管調査官（神戸事務所）ほか1人の地方事故調査官を指名した。 原因関係者から意見聴取を行った。
<b>事実情報</b> 船種船名、総トン数 船舶番号、船舶所有者等 L×B×D、船質 機関、出力、進水等	漁船 哉人丸、1.1トン HG3-42562（漁船登録番号）、個人所有 6.27m (Lr) × 2.08m × 0.79m、FRP ガソリン機関、100kW（動力漁船登録票による）、昭和63年10月4日
乗組員等に関する情報	船長 45歳 一級小型船舶操縦士 免許登録日 平成22年12月3日 免許証交付日 令和2年8月19日 （令和7年12月2日まで有効） 甲板員 19歳 二級小型船舶操縦士 免許登録日 令和2年3月27日 免許証交付日 令和2年3月27日 （令和7年3月26日まで有効）
死傷者等	なし
損傷	右舷船首部及び左舷船尾部に破損、船体右舷に亀裂並びに主機に濡損（全損）
気象・海象	気象：天気 晴れ、風向 南南東、風力 3、視界 良好 海象：波高 約1m、潮汐 上げ潮の末期 姫路市には、7月22日18時50分に高潮注意報が発表され、本事故時も継続中であった。

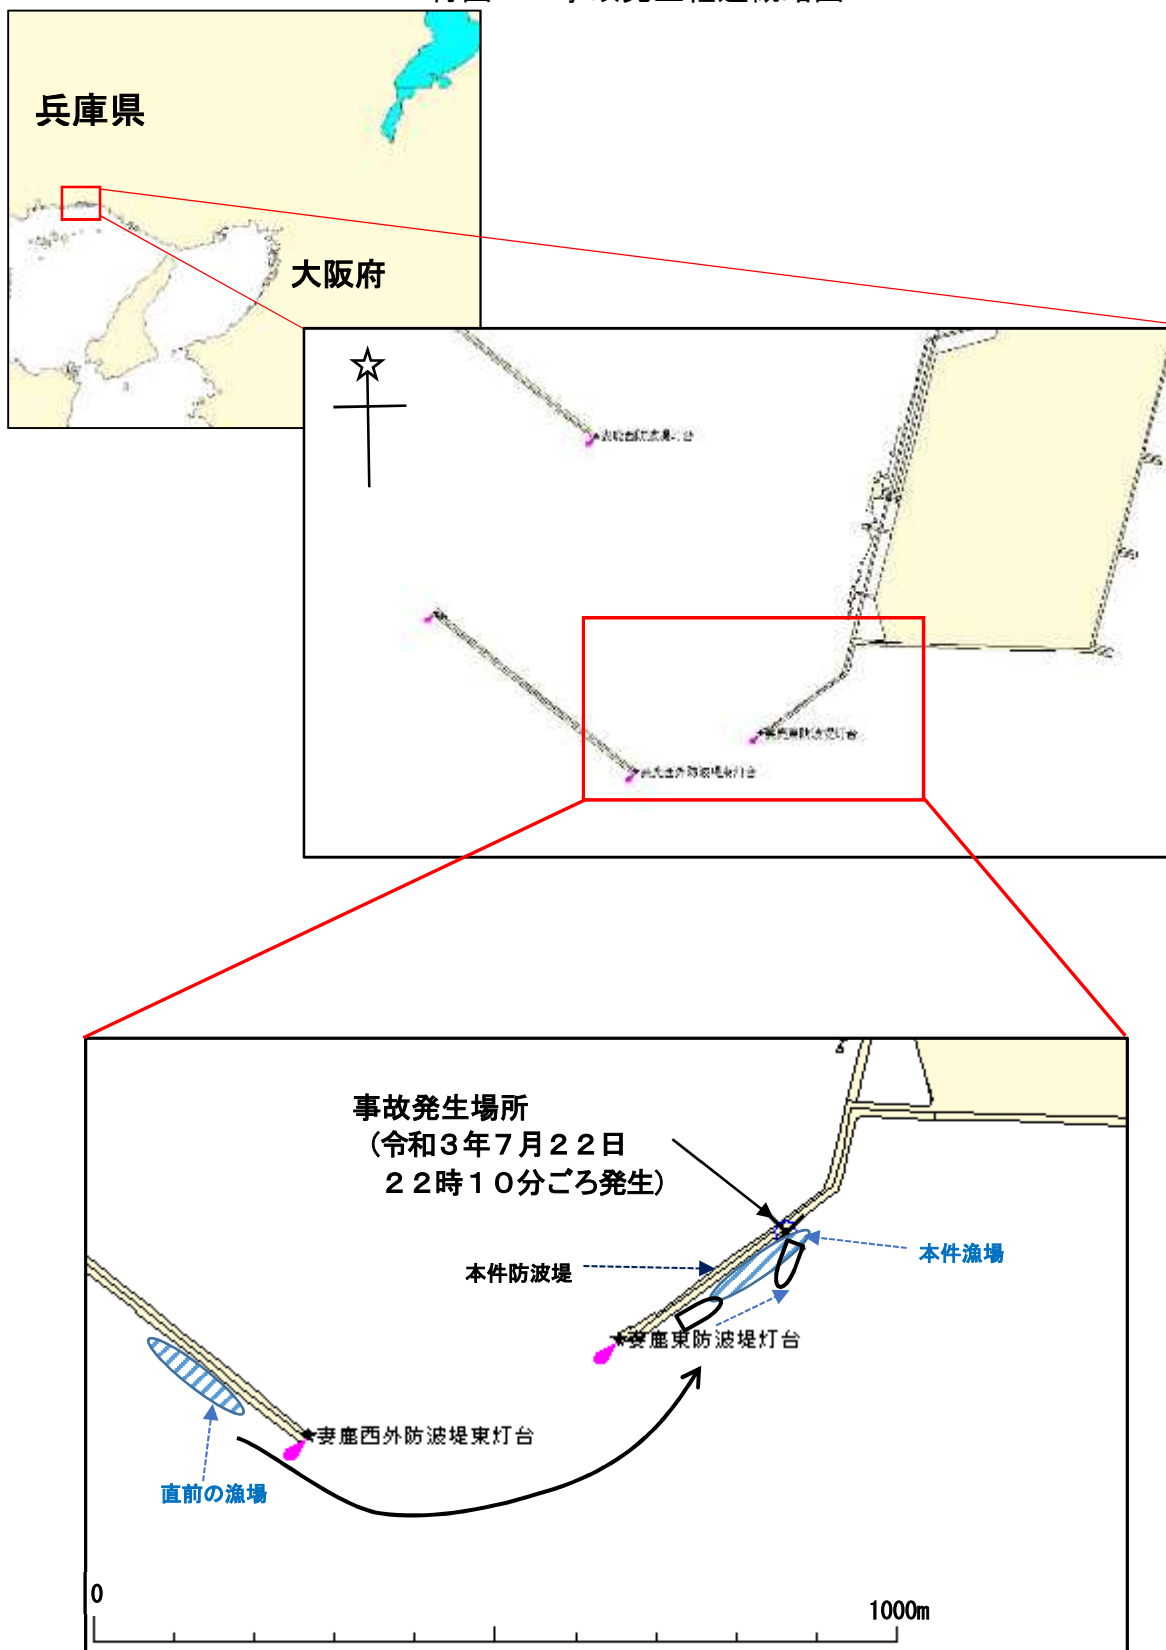
付図1 事故発生経過概略図

<p>事故の経過</p>	<p>本船は、和船タイプの漁船であり、船長及び甲板員 1 人が乗り組み、仕掛けていた刺し網を揚収する目的で、令和 3 年 7 月 22 日 20 時 00 分ごろ姫路市の船だまりを出港した。</p> <p>本船は、出港後、姫路港に設置された防波堤付近に、12 本仕掛けた刺し網の揚収を開始し、甲板員が、左舷船首部に設けられた巻揚ローラで、バケツに腰を掛けた姿勢で刺し網の揚収を行い、船長が、甲板員の斜め船尾方の甲板上に座った姿勢で網から魚を外していた。</p> <p>本船は、揚収時に船外機を中立状態として、船体が、揚収の反動で前進するが、揚収が進むとともに船首が回頭するので、船長が、適宜、右舷船首部にある遠隔操縦装置を使用して、船首方向が変わらないよう操船していた。</p> <p>本船は、出港後、東方に向かいながら複数の漁場を巡って刺し網の揚収を続け、陸岸から、南西方に築造された妻鹿東防波堤（以下「本件防波堤」という。）南側から 10m ほど離れた漁場（以下「本件漁場」という。）に到着して、船首を北東方に向け、南東方からの波を右舷側に受けながら、10 本目の刺し網の揚収を開始した。</p> <p>船長は、徐々に南東方からの波が高くなり、本件漁場では、約 1m の波高となり、波形も立ってきたと感じたが、直前の漁場であった妻鹿西外防波堤付近が、陸岸から南東方に築造されていたこともあって、それほど波も高くなかったので、操業には支障がないと思い、刺し網の揚収を続けた。</p> <p>本船は、波により船体が左右に動揺していたことから、遠隔操縦装置による操船が効かない状況下、本件防波堤を左舷側に見て揚収を始めたものの、揚収を行ううち、船体が大きく振れて船首が北東方から南西方に変わり、本件防波堤を右舷側に見るようになった。</p> <p>本船は、22 時 09 分ごろ、甲板員が、船体が右舷側に傾いた事を船長に報告し、船長が船尾方を確認したところ、右舷船尾部に波が乾舷を乗り越えての浸水を認め、持ち運び式の電動ポンプで海水を排出しようとしたところ、左舷方からの磯波による海水が舷縁を越えて流入して滞留し、22 時 10 分ごろ右舷側に傾斜して転覆した。</p> <p>船長と甲板員は、海に投げ出されたのち、船底に上がったところ、間もなく船体が本件防波堤に漂着したので、本件防波堤上に移動し、周辺で操業していた僚船に、携帯電話で本事故の発生と救助の要請を行い、海上保安部にも同じ内容の要請を行い、来援した僚船及び巡視艇により救助された。</p> <p>本船は、クレーンで陸上に引き揚げられ、のち全損となり、廃船処理とされた。</p> <p>（付図 1 事故発生経過概略図、写真 1 本船 参照）</p>

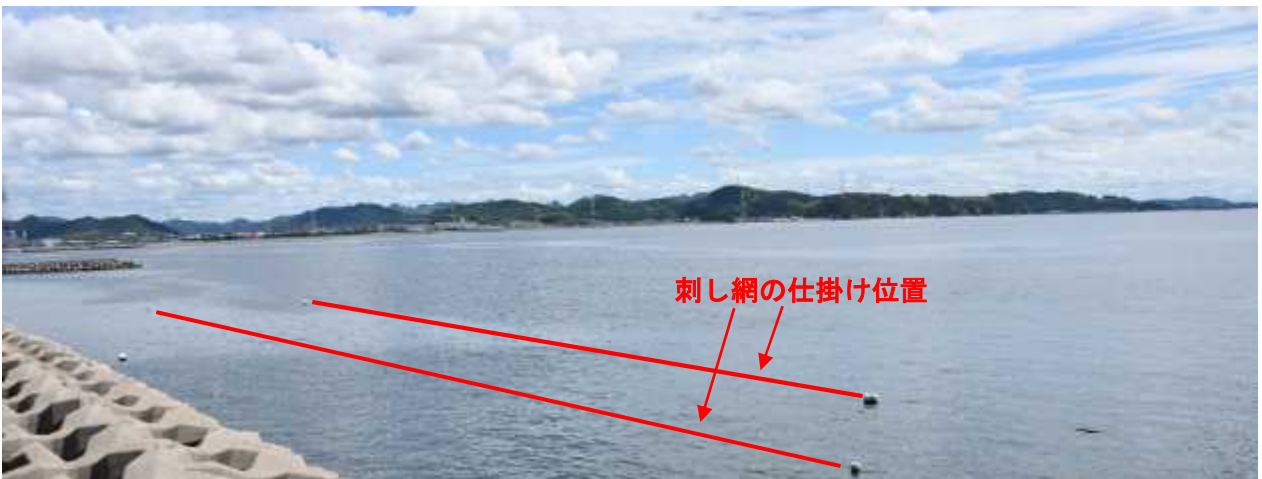
写真3 刺し網の仕掛け模様（参考）

<p>本船船尾部の甲板上からブルワーク上端までの高さは、約0.4mで、乾舷の高さは、約0.5mであった。</p> <p>船長及び甲板員は、いずれもウエストベルト型自動膨張式救命胴衣を着用していた。</p> <p>本船の刺し網漁は、姫路港に設置された各防波堤付近を漁場とし、防波堤南側に沿って設けられた、消波ブロックから10mほど離れたところに、長さ約150mの刺し網を仕掛けるものであった。</p> <p>船長は、風の強さを基準に出港の判断を行っており、スマートフォンで、気象庁の海上予報を確認することなどで出港の判断を行っていたが、本事故当日は海上風警報が発令されておらず、出港する際、船だまり外の波も高くなかったため、僚船と共に出港した。</p> <p>船長は、過去、操業の途中で南東の風が強くなった場合や波が高くなった場合には、操業を途中で切り上げるようにしていた。</p> <p>船長は、波が高くなり、波形も立ってきた段階で、揚収を早目に切り上げて、帰港すべきであったと本事故後に思った。</p> <p>本船は、揚収した刺し網を船体後方に左右両舷に分けて置き、排水口は開放状態にしていたので、重量の偏りによる船体傾斜の発生や甲板内に網から流れた海水が船体内に滞留する状態ではなかった。</p> <p>海図W134A（姫路港東部）によれば、本事故発生場所である姫路港東区第2区付近の水深は、沖合から陸岸に向かって、約17mから約10mと徐々に浅くなり、漁場としていた、本件防波堤及び陸岸付近の水深は、約4mであった。</p> <p>本件防波堤及び付近の陸岸南面は、消波ブロックが設置されており、反射波の発生が防がれていた。</p> <p>気象庁のウェブサイトによれば、海上で風が吹くと海面に波が立ち始め、風の吹く方向に進んでいく。水深の浅い海岸（防波堤、磯、浜辺など）付近では海底の影響を受けて波が高くなりやすいという性質を持っている。</p> <p>「波浪学のABC」（磯崎一郎著、株式会社成山堂書店、平成18年8月発行）によれば、次のとおりである。</p> <p>沖合では砕波していない波でも、海岸の浅海域に進んでくる場合には、水深と海底勾配に関係して生ずる浅水変形、屈折、反射などの効果によって波高が増大し、波長も短くなり、結局波形勾配が急峻になって砕波します。これが、いわゆる磯波です。</p> <p>(写真2 本件防波堤、写真3 刺し網の仕掛け模様(参考) 参照)</p>
