船舶事故調査報告書

令和4年4月20日

運輸安全委員会（海事専門部会）議決

事故種類	爆発
発生日時	令和3年5月23日 13時10分ごろ
発生場所	香川県高松市高松漁港 高松港8号防波堤灯台から真方位182°480m付近 (概位 北緯34°20.9′ 東経134°01.9′)
事故の概要	水上オートバイ ^{ひん} 源さん4号は、高松市高松漁港において、同乗者2人を乗せ、機関を始動した際、機関室で爆発が発生した。 源さん4号は、船長及び同乗者2人が負傷し、艇体上甲板及び機関室に焼損が生じた。
事故調査の経過	令和3年5月25日、本事故の調査を担当する主管調査官（広島事務所）ほか1人の地方事故調査官を指名した。 原因関係者から意見聴取を行った。
事実情報 船種船名、総トン数 船舶番号、船舶所有者等 L×B×D、船質 機関、出力、進水等	水上オートバイ 源さん4号、0.2トン 280-44176香川、個人所有 3.02m(Lr)×1.12m×0.45m、FRP ガソリン機関、船内機、4サイクル、出力183.90kW、平成26年4月
乗組員等に関する情報	船長 44歳 二級小型船舶操縦士・特殊小型船舶操縦士 免許登録日 平成25年10月24日 免許証交付日 令和元年5月29日 (令和6年5月28日まで有効) 同乗者A 40歳 同乗者B 14歳
死傷者等	重傷 1人(同乗者A)、軽傷 2人(船長、同乗者B)
損傷	上甲板及び機関室の焼損(全損)
気象・海象	気象：天気 晴れ、風向 北北西、風速 約2.7m/s、視界 良好、 気温 約27.5℃ 相対湿度 約42% 海象：海上 平穏
事故の経過	本船は、遊走の目的で、船長が1人で乗り組み、知人1人(以下「同乗者A」という。)を後部シートに乗せ、令和3年5月23日13時00分ごろ、香川県高松市高松漁港の漁業協同組合付近の岸壁

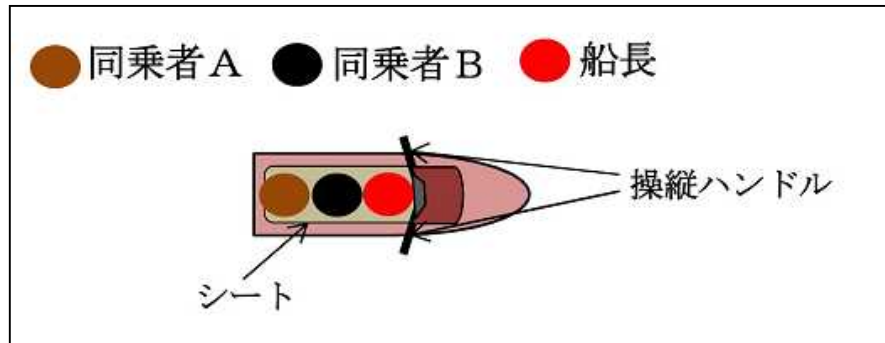
図1 本船

本船は、本件スロープに到着後、機関を一旦停止し、同乗者Aの家族(以下「同乗者B」という。)をシートの真ん中に乗せ、同乗者Aが後部シートに乗り、船長が操縦ハンドルを握り、機関を始動しようとセルモータのスイッチを入れた直後、13時10分ごろ機関室で爆発が発生し、船長及び同乗者Bが本船の付近の海面に、また、同乗者Aが本件スロープの浅瀬に吹き飛ばされた。(図1参照)
