## 船舶事故調査報告書

令和4年4月27日

運輸安全委員会（海事専門部会）議決

| 事故の概要 | プレジャーボート <sup>りょう</sup> 亮は、西南西進中、アウトドライブが破損し、船尾外板から海水が浸入して沈没した。 |

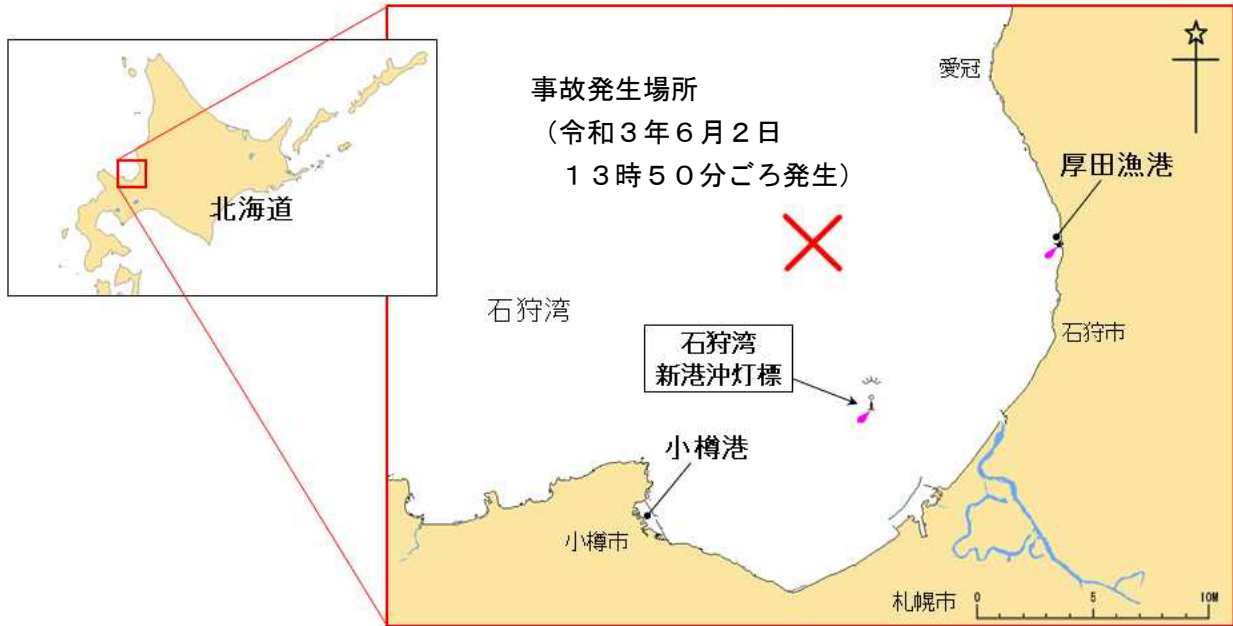
付図1 事故発生場所概略図

| | <p>回転数を上げたところ、機関室内の左舷船尾付近から大きな異音が聞こえた。</p> <p>船長は、両舷の主機を止め、同乗者1人と共に機関室のハッチを開けて機関室内をのぞき込んだところ、‘左舷主機のアウトドライブ’（以下「本件ドライブ」という。）用の操舵装置が取り付けられている船尾外板の穴付近から大量の海水が浸入しているのが見えた。</p> <p>船長は、13時28分ごろ携帯電話で本船の北東方沖10M付近で釣りをしていた船の船長（友人）に救援を求めるとともに、同乗者Aに118番通報をさせた後、バケツを用いて機関室内の海水の排水を試みたものの海水が一向に減らず、船尾甲板（スイミングプラットフォーム）が水没し始めたので排水を諦めて退船することを決め、13時30分ごろ同乗者2人と共に海に飛び込んだ。</p> <p>本船は、船長及び同乗者2人が救命胴衣を着用して沈み行く本船に掴まりながら友人の船の到着を待つ中、13時50分ごろ船尾から沈没した。</p> <p>船長及び同乗者2人は、本船が沈没する直前に本船から離れ、しばらく海面を漂った後、14時05分ごろ来援した友人の船に救助され、定係港に到着後に怪我や低体温症等の症状がないので、それぞれ帰宅した。</p> <p>（付図1 事故発生場所概略図 参照）</p> |
