船舶事故調査報告書

令和4年4月27日

運輸安全委員会（海事専門部会）議決

事故種類	乗組員負傷
発生日時	令和3年8月2日 14時00分ごろ
発生場所	岩手県宮古市東方沖 久慈牛島灯台から真方位090°44海里（M）付近 （概位 北緯40°10.0′ 東経142°47.0′）
事故の概要	漁船第七十八大 ^{だいし} 師丸は、操業中、甲板員が負傷した。
事故調査の経過	令和3年9月21日、本事故の調査を担当する主管調査官（仙台事務所）ほか1人の地方事故調査官を指名した。 原因関係者から意見聴取を行った。
事実情報 船種船名、総トン数 船舶番号、船舶所有者等 L×B×D、船質 機関、出力、進水等	漁船 第七十八大師丸、339トン 140463、有限会社ながしま 63.90m×8.80m×4.15m、鋼 ディーゼル機関、2,574kW、平成19年1月
乗組員等に関する情報	船長 28歳 四級海技士（航海）（履歴限定） 免許年月日 平成29年3月31日 免状交付年月日 令和3年4月28日 免状有効期間満了日 令和8年4月27日 甲板員A 54歳 海技免状等 なし
死傷者等	重傷 1人（甲板員A）
損傷	なし
気象・海象	気象：天気 晴れ、風向 東、風力 3、視界 良好 海象：波高 約1.5m
事故の経過	本船は、まき網漁業の運搬船で、船長、甲板員Aほか6人が乗り組み、令和3年8月1日08時00分ごろ岩手県久慈市久慈港東方沖の漁場に向けて同県大船渡市大船渡漁港を出港し、12時00分ごろ、まき網船団と合流した。 本船は、2日13時00分ごろ、船団長に環締（網船がまき網の沈子側のワイヤーを引き締める作業）中の‘網船の裏漕ぎ作業*1’（以

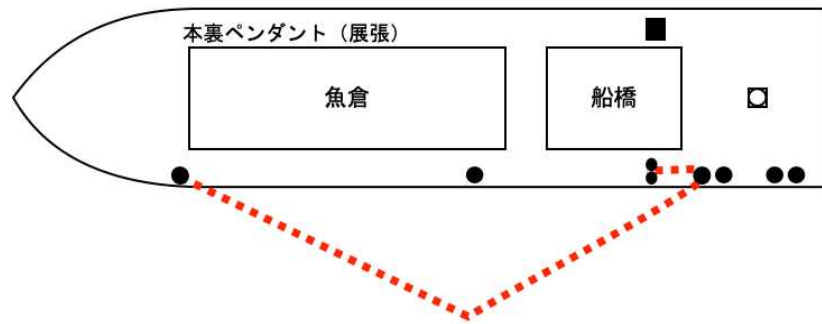
本裏ペンダント展張時

甲板員Aは、網裏ペンダントを巻き取る際、網裏ペンダントの金環及び右舷側のロープを揚収したものの、網裏ペンダントの左舷側ロープを甲板上に揚収しないまま、また、左舷外板上で本裏ペンダントに被せた状態のまま、調整索で左舷船尾ビットに係止した。
