船舶事故調査報告書

事故種類	乗組員死亡
発生日時	不明（令和3年3月21日 06時00分ごろ～10時40分ごろの間）
発生場所	不明（三重県鳥羽市菅島 ^{すがしま} 東方沖～愛知県田原市伊良湖岬南東方沖の間）
事故の概要	<p>漁船第二漁盛丸^{りょうせい}は、無人の状態で行方不明となるところを目撃され通報された後、所在が不明となり、後日、無人で東京都御蔵島^{みくらしま}南岸に乗り揚げているところを発見された。</p> <p>船長は、行方不明となり、後日、死亡認定された。</p>
事故調査の経過	<p>令和3年4月16日、本事故の調査を担当する主管調査官（横浜事務所）ほか1人の地方事故調査官を指名した。</p> <p>原因関係者からの意見聴取は、本人が本事故で行方不明となり、その後死亡認定されたため、行わなかった。</p>
事実情報 船種船名、総トン数 船舶番号、船舶所有者等 L×B×D、船質 機関、出力、進水等	漁船 第二漁盛丸、4.5トン ME3-62402（漁船登録番号）、個人所有 11.39m (Lr) × 2.88m × 0.97m、FRP ディーゼル機関、漁船法馬力数70、平成10年5月
乗組員等に関する情報	船長 83歳 一級小型船舶操縦士・特殊小型船舶操縦士・特定 免許登録日 昭和51年3月19日 免許証交付日 平成28年11月16日 （令和4年5月27日まで有効）
死傷者等	死亡 1人（船長）
損傷	船体が大破（全損）
気象・海象	気象：天気 雨、風向 南、風速 約15m/s、視程 2km未満 海象：波高 約3m 田原市には、令和3年3月20日16時09分に波浪注意報が、21日04時19分に強風注意報が、鳥羽市には、20日16時38分に波浪注意報が、21日04時26分に強風注意報がそれぞれ発表され、本事故当時、いずれも継続中であった。
事故の経過	本船は、船長が1人で乗り組み、さわら引き漁の目的で、令和3年3月21日06時00分ごろ、鳥羽市菅島漁港を出港し、菅島の東方

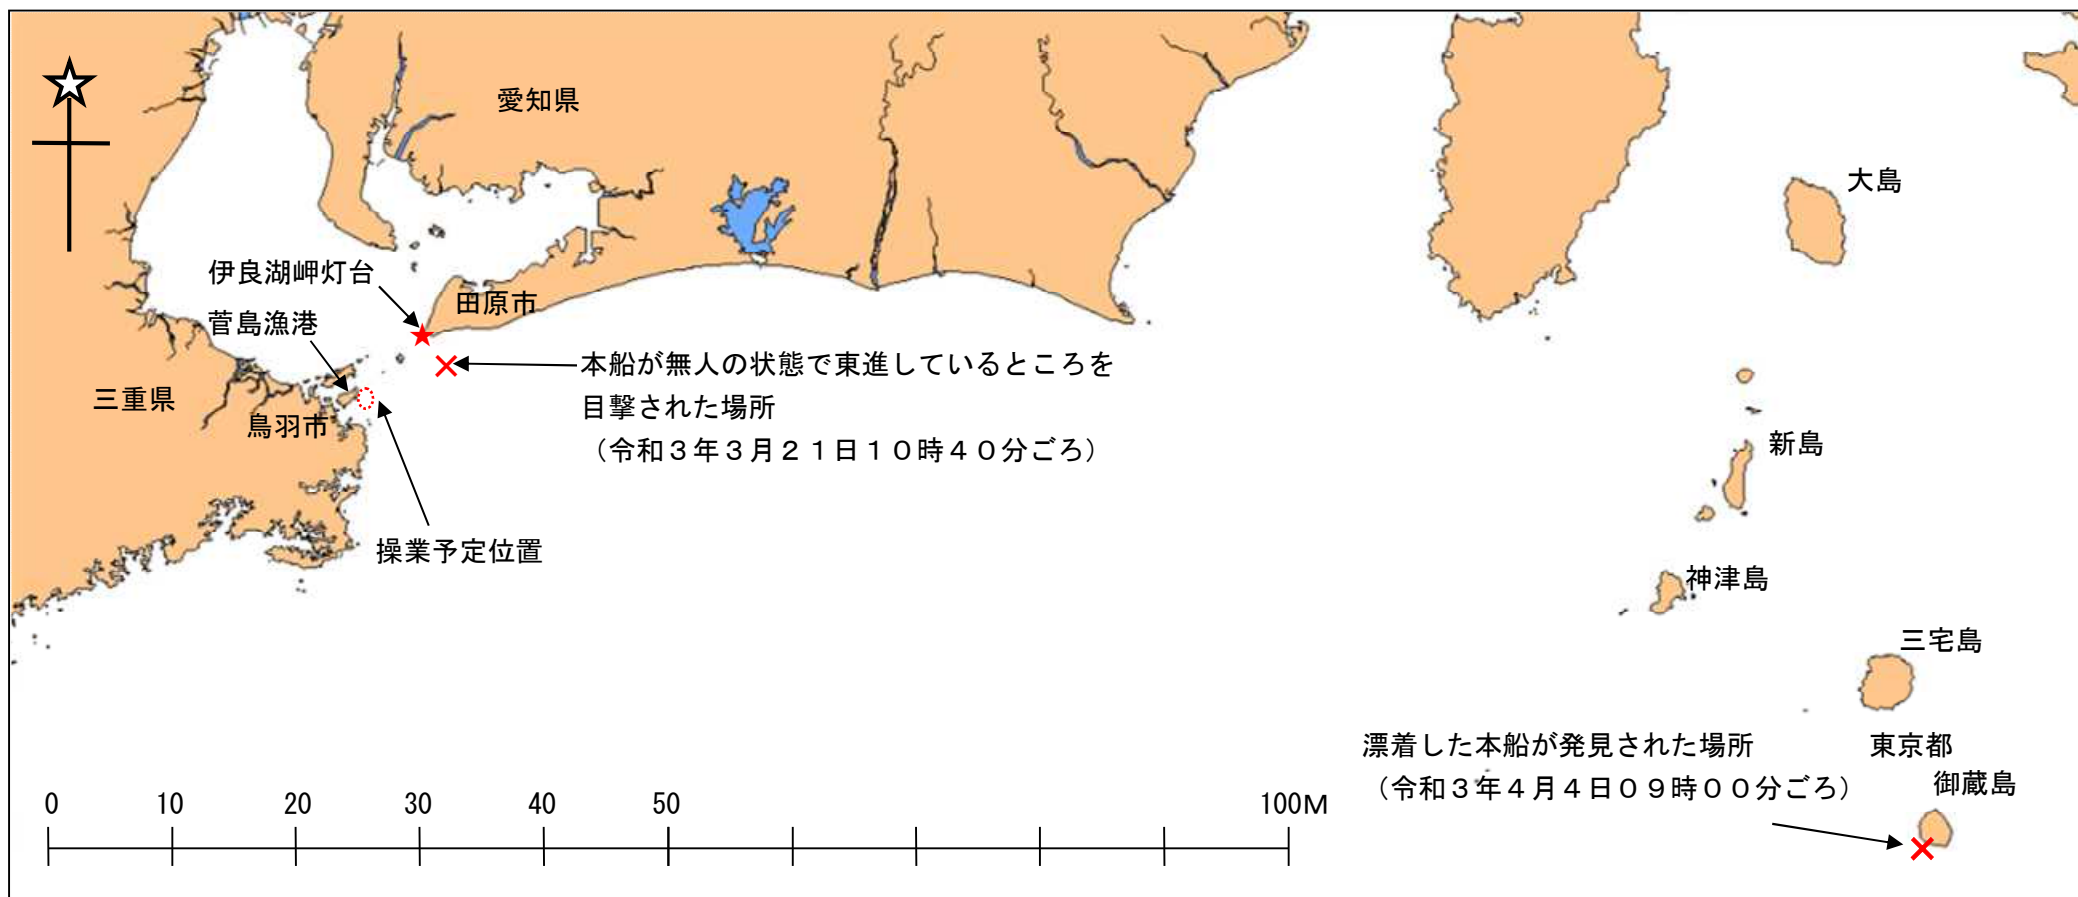
付図1 事故発生場所概略図

<p>沖の漁場に向かった。</p> <p>本船は、10時40分ごろ、伊良湖岬の南東方沖約3.6海里（M）の海上で、通りかかった漁船の船長に、無人でさわら引き漁の漁具を出したまま約3ノット（kn）の速力（対地速力、以下同じ。）で東進するのを目撃された。（図1参照）</p>
