船舶事故調査報告書

運輸安全委員会（海事専門部会）議決

事故種類	乗揚
発生日時	令和3年10月15日 13時10分ごろ
発生場所	三重県鳥羽市浮島西南西方沖の浅瀬（干出岩） 桃取水道大村島灯標から真方位077° 1,250m付近 （概位 北緯34° 30.9′ 東経136° 49.8′）
事故の概要	漁船第六富吉丸は、南東進中、干出岩に乗り揚げた。 第六富吉丸は、船尾部船底外板の破口等を生じた。
事故調査の経過	令和3年10月26日、本事故の調査を担当する主管調査官（横浜事務所）ほか1人の地方事故調査官を指名した。 原因関係者から意見聴取を行った。
事実情報 船種船名、総トン数 船舶番号、船舶所有者等 L×B×D、船質 機関、出力、進水等	漁船 第六富吉丸、2.2トン ME3-53915（漁船登録番号）、個人所有 8.60m (Lr) × 2.11m × 0.70m、FRP ディーゼル機関、174kW、昭和59年11月
乗組員等に関する情報	船長 53歳 一級小型船舶操縦士・特殊小型船舶操縦士・特定 免許登録日 平成6年11月8日 免許証交付日 令和2年12月15日 （令和6年11月7日まで有効）
死傷者等	なし
損傷	船尾部船底外板に破口、機関等に濡損（全損）
気象・海象	気象：天気 晴れ、風向 北北西、風速 約2m/s、視界 良好 海象：海上 平穏、潮汐 上げ潮の末期、潮高 約157cm（鳥羽港、低潮時07時58分、潮高約68cm）
事故の経過	本船は、船長が1人で乗り組み、さわらの1本釣り漁を行う目的で令和3年10月15日05時00分ごろ三重県津松阪港東方沖の漁場に向けて鳥羽市国崎漁港を出航した。 本船は、過去に加布良古水道を経由して僚船の後について航行したときのGPSプロッターの航跡に沿って航行し、‘鳥羽市長山島東方に位置する小島’（以下「本件小島」という。）寄りの東方沖を通過し、07時00分ごろ漁場に到着して漁を開始した。 本船は、南東方に移動しながら漁を行った後、12時40分ごろ国

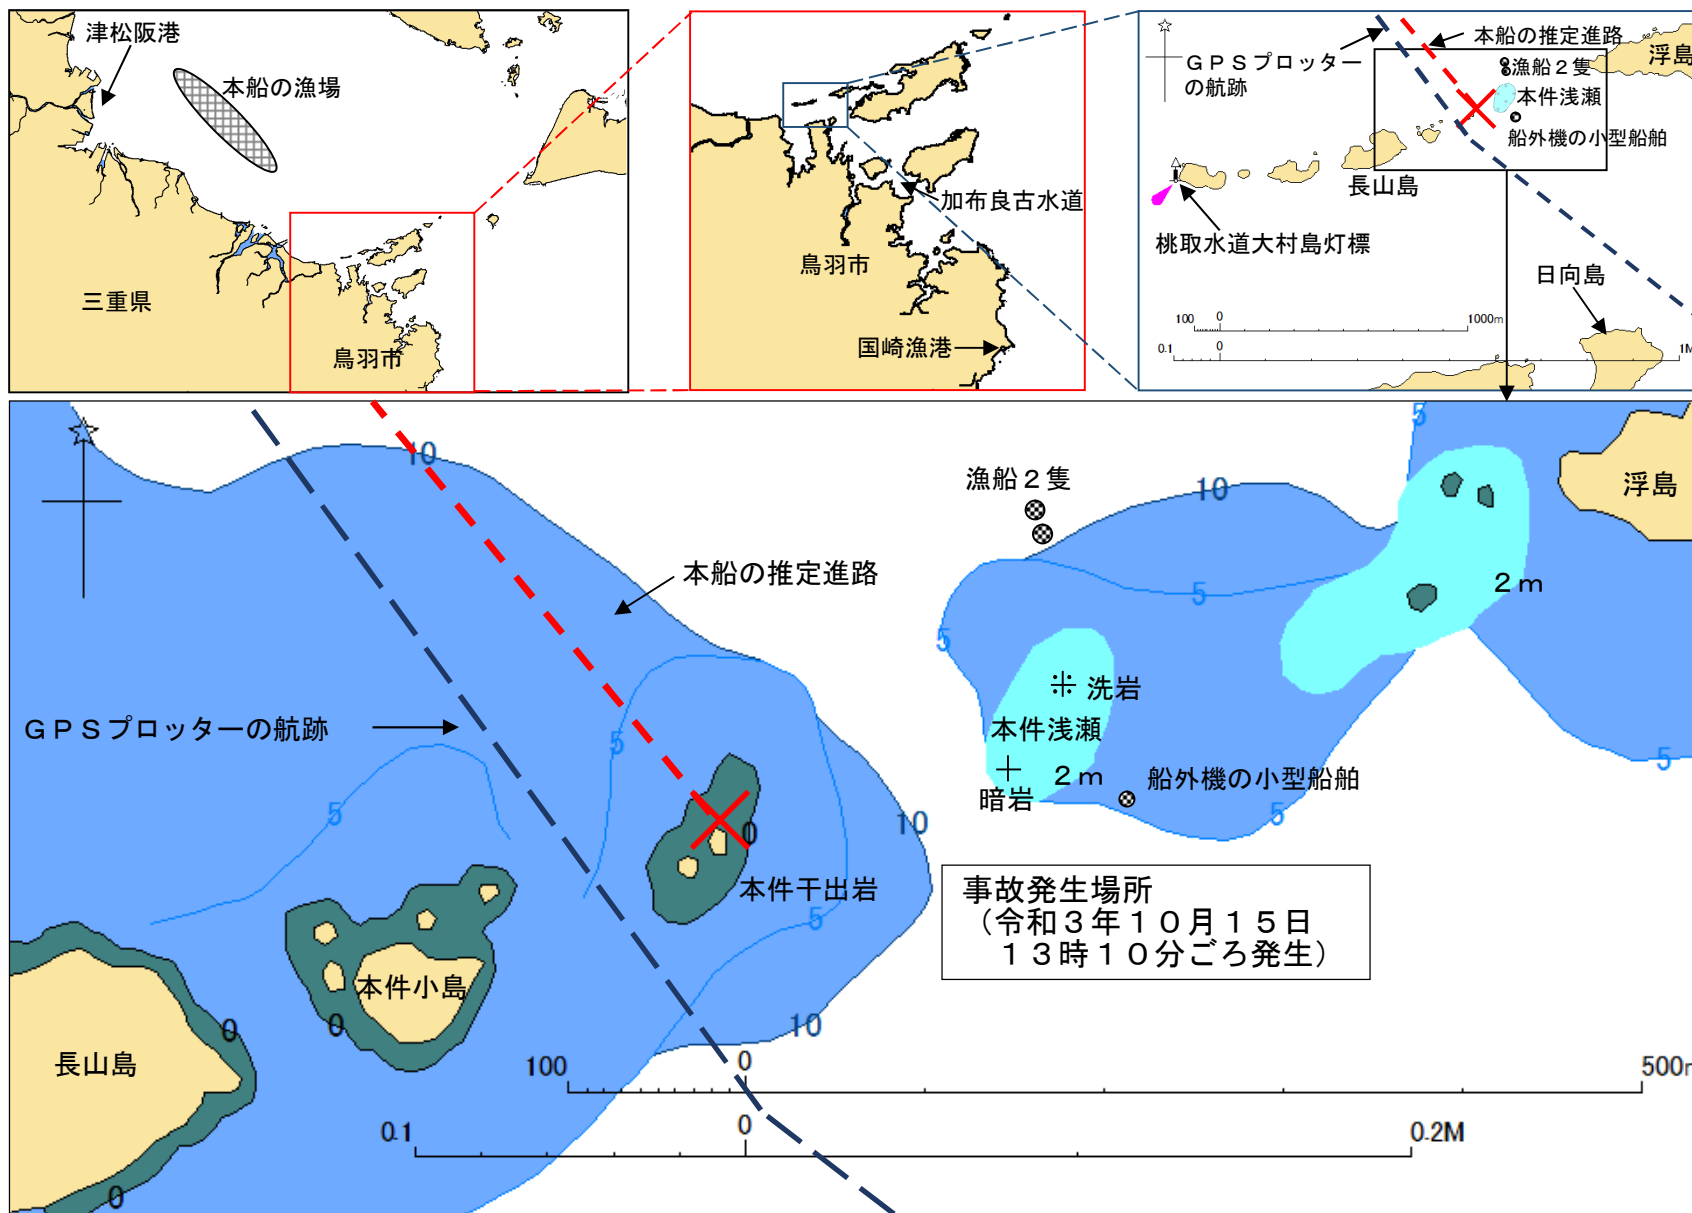
付図1 事故発生経過概略図

<p>崎漁港に向けて帰航を始めた。</p> <p>船長は、いつもどおり、本件小島の南東にある鳥羽市日向島^{ひなた}に船首を向け、GPSプロッターの航跡に沿って南東進中、‘本件小島の東方沖にある浅瀬’（以下「本件浅瀬」という。）付近に漁船2隻及び船外機の小型船舶1隻を認めた。</p> <p>船長は、本件浅瀬付近の漁船等の動静に注意しながら、本件小島と本件浅瀬の間の海域を航行していたところ、13時10分ごろ、船尾部に衝撃を感じて機関が停止し、本船が‘本件小島と本件浅瀬の間の海域の中央付近にある干出岩^{*1}’（以下「本件干出岩」という。）に乗り揚げたことに気付いた。</p> <p>船長は、機関の警報が作動したので、機関室の扉を開けたところ、機関室内が浸水していることを認め、本船が本件干出岩に乗り揚げた旨を知人に電話で伝えるとともに海上保安庁に本事故の発生を通報した。</p> <p>本船は、船長が来援した巡視艇によって救助され、同艇によってロープで横抱きされて鳥羽港に向けてえい航中、浸水が進行して本船が横向きになってえい航が継続できなくなり、同ロープを離し、その後沈没した。</p> <p>船長は、本船が沈没した後、巡視艇から、来援した知人の船に移乗し、鳥羽港に帰港した。</p> <p>本船は、翌日、クレーン船により陸上に引き揚げられ、陸送の後、解体処分された。</p> <p>（付図1 事故発生経過概略図、写真1 本船、写真2 本船の損傷状況 参照）</p>
<p>その他の事項</p>	<p>本船の喫水は、船首約50cm、船尾約1m30cmであった。</p> <p>船長は、本件小島東方の海域が漁場を行き来する経路の近道であるので、今までに幾度も本件小島寄りの東方沖を通過していた。</p> <p>船長は、本事故当時、GPSプロッターの航跡に沿って航行していたつもりであったが、左舷方に存在した本件浅瀬付近の漁船等の動静を注視していて、GPSプロッターで船位を確認していなかったため、実際の船位が同航跡から東方に外れて航行していたと本事故後に思った。</p> <p>船長は、本件小島東方の海域を航行する際、ふだんからGPSプロッターの航跡に沿って航行していたので、本件小島と本件浅瀬の間の海域の中央付近を航行したことがなく、ふだんの航行時も本件干出岩が海面下に没していて見えなかったため、本件干出岩が存在していることを知らなかった。（図1参照）</p>
