船舶事故調査報告書

事故種類	衝突
発生日時	令和3年7月13日 15時15分ごろ
発生場所	滋賀県大津市苗鹿南東方沖（琵琶湖南西部） 雄琴四等三角点から真方位169° 1,590m付近 （概位 北緯35°04.7′ 東経135°53.8′）
事故の概要	プレジャーボートHuckle berryは、漂流中、また、水上オートバイJPMは、南西進中、両船が衝突した。 JPMは、船長及び同乗者1人が負傷し、左舷船首部の割損等を生じ、また、Huckle berryは、右舷船首部外板に擦過傷を生じた。
事故調査の経過	令和3年7月20日、本事故の調査を担当する主管調査官（神戸事務所）ほか1人の地方事故調査官を指名した。 原因関係者から意見聴取を行った。
事実情報 船種船名、総トン数 船舶番号、船舶所有者等 L×B×D、船質 機関、出力、進水等	A プレジャーボート Huckle berry、1.6トン 253-35698滋賀、MII合同会社、株式会社Tsカンパニー及び個人所有 5.81m (Lr) × 2.59m × 1.25m、FRP ガソリン機関、210kW、令和2年7月 B 水上オートバイ JPM、0.1トン 250-55587滋賀、株式会社M'sコーポレーション、JP株式会社及び株式会社プラス・ワン・コミュニケーション 2.89m (Lr) × 1.11m × 0.43m、FRP ガソリン機関、178kW、平成24年4月
乗組員等に関する情報	A 船長A 38歳 一級小型船舶操縦士・特殊小型船舶操縦士 免許登録日 平成29年6月8日 免許証交付日 平成29年6月8日 （令和4年6月7日まで有効） B 船長B 46歳 一級小型船舶操縦士・特殊小型船舶操縦士・特定 免許登録日 平成29年6月8日 免許証交付日 平成29年6月8日 （令和4年6月7日まで有効）

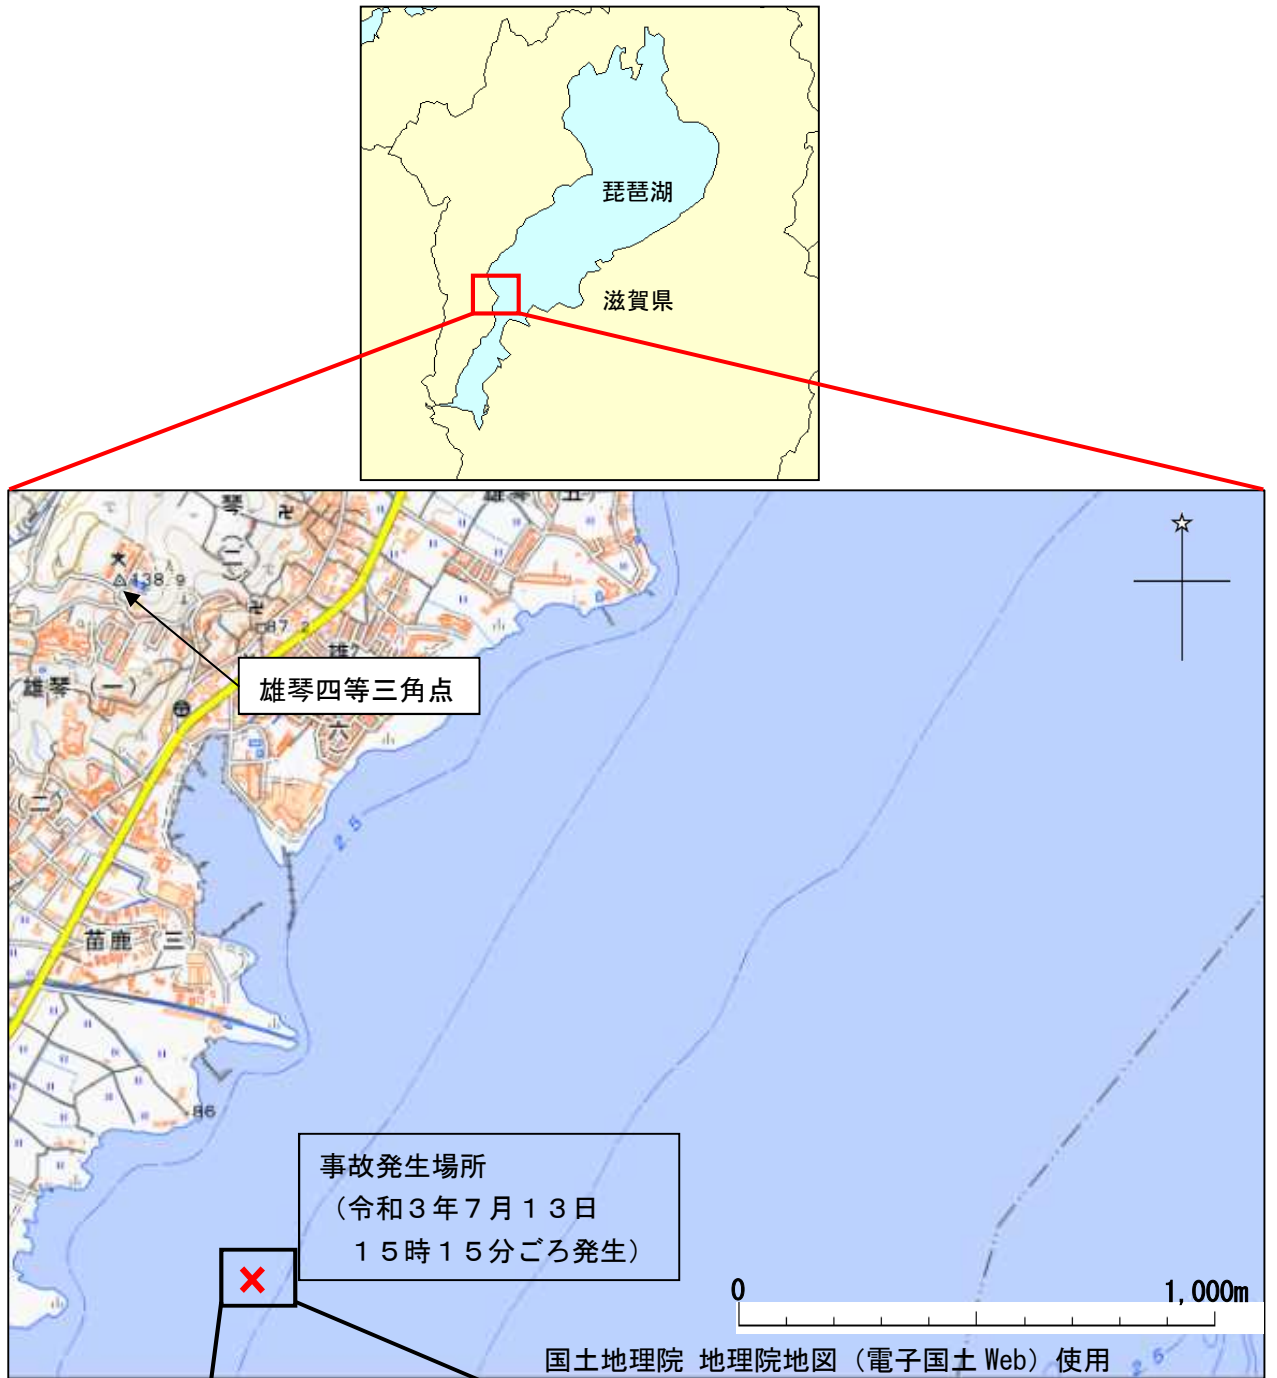
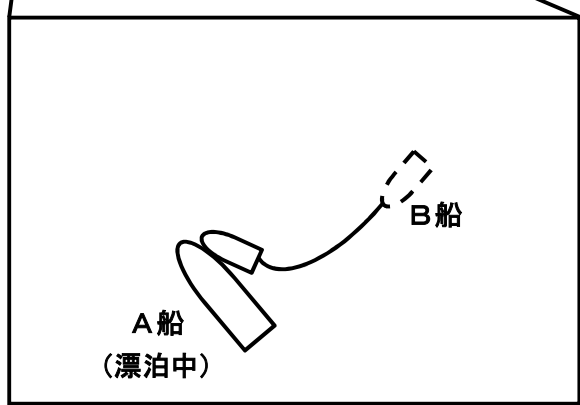
付図1 事故発生場所概略図

船長Bは、操縦を交替する時、左舷方に遊走するA船を認めたが、その後、目線を下に向けた状態で、時速約30km/hの対地速力で南西進中、目前にA船を認め、操縦ハンドルを右に切ったものの、間に合わず、B船の左舷船首部とA船の右舷船首部とが衝突した。
